# Besiktningsprotokoll

Anticimex Försäkringsbesiktning i samarbete med Fastighetsbyrån

| Fastighetsadress:<br>Hammarsmedens väg 15 | |

| Besiktningsdatum:<br>2026-06-17 | Protokollnummer:<br>69757722 |

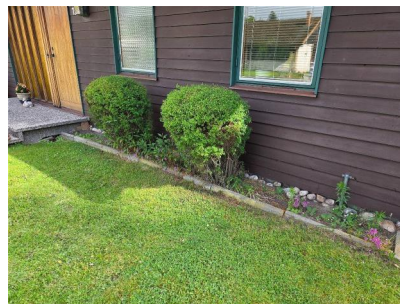
#### Utvändigt / Sockel

Växter finns i anslutning till byggnaden.

När det finns rabatter och växter nära byggnaden finns risk att fukt stannar kvar i väggarna. Detta kan i sin tur orsaka invändiga fuktskador. Växternas rötter kan också skada grundmuren och sätta dräneringsledningen ur funktion.

Området närmast huset rekommenderas att vara fritt från växtlighet.

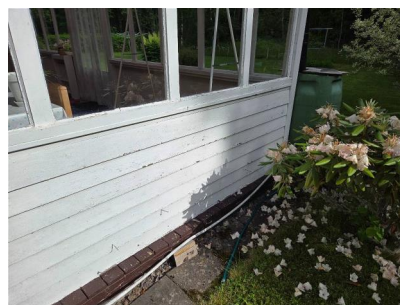
#### Utvändigt / Altan

Altanen är i behov av målning/underhåll.

Fasadbeklädnad och träkonstruktioner där målningsbehov finns riskerar att få fukt- och rötskador på grund av sämre vattenavvisande förmåga.

För att öka livslängden på altanen rekommenderas målning och underhåll.

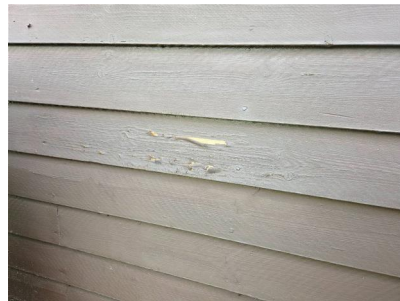
### Utvändigt / Fasad

Fasadpanelen är i behov av målning/underhåll.

Fasadbeklädnad och träkonstruktioner där målningsbehov finns riskerar att få fukt- och rötskador på grund av sämre vattenavvisande förmåga.

För att öka livslängden på fasadbeklädnaden rekommenderas målning och underhåll.

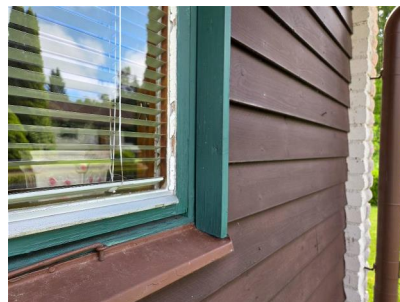
### Utvändigt / Dörrar / Fönster

Fönster är i behov av målning/underhåll.

Fönsterbågar och fönsterkarmar där målningsbehov finns riskerar att få fukt- och rötskador på grund av sämre vattenavvisande förmåga.

För att öka livslängden på fönster rekommenderas målning och underhåll.

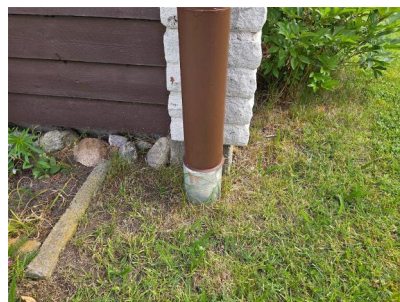
### Utvändigt / Hängrännor / Stuprör

Lövsilar finns inte.

När det saknas lövsilar så finns det risk att det kan bli stopp i dagvattenledningen.

För att hindra stopp i dagvattenledningar rekommenderas komplettering av lövsilar.

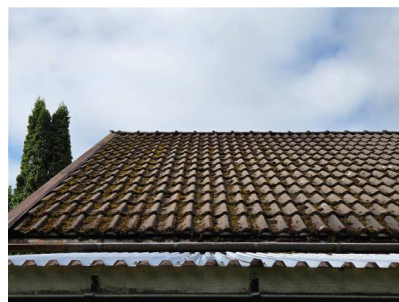
### Utvändigt / Tak

- Husets yttertak är från byggnadsåret och bör finnas med i framtidsplanerna att byta ut. Fram tills dess bör mossan tas bort.

Yttertaket är äldre.

Takpannor, plåtdetaljer och underlagspapp har enligt vår bedömning en begränsad livslängd. Eftersom husets taktäckning är äldre har det ett minskat motstånd mot vatteninträngning. Detta kan i sin tur leda till fuktskador på träläkt och vidare ner i underliggande konstruktioner.

Mosspåväxt finns på takpannor.

Mossa som växer på taket kan leda till att taktäckningen har ett minskat motstånd mot vatteninträngning. Detta kan i sin tur leda till fuktskador på träläkt och takkonstruktionen vilket kan resultera i mikrobiella skador (angrepp av mikroorganismer).

För att öka livslängden på taket rekommenderas att mossan tas bort från takpannorna.

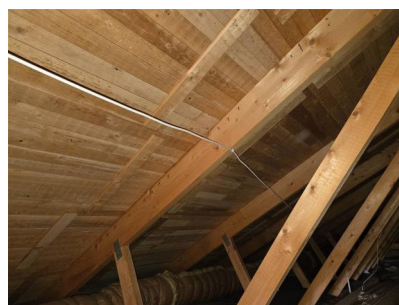
### Utvändigt / Vind

Vid kontroll av vinden uppmättes fuktvärden under kritisk fuktnivå för mikrobiell tillväxt och en normal lukt upplevdes.

Det finns risk för mikrobiell tillväxt om den relativa fuktigheten (RF) i den omgivande luften är över 75 %. I furuvirke motsvarar det en fuktkvot (FK) på 17 %.

Fuktkvoten i underlagstak/takbjälkar uppmättes till 8 %.

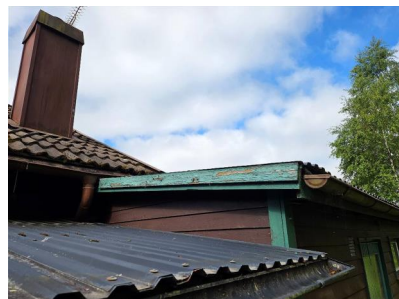
### Utvändigt / Garage utvändigt

Fasadpanel och vindskivor är i behov av målning/underhåll.

Fasadbeklädnad och träkonstruktioner där målningsbehov finns riskerar att få fukt- och rötskador på grund av sämre vattenavvisande förmåga.

För att öka livslängden på fasadbeklädnaden rekommenderas målning och underhåll.

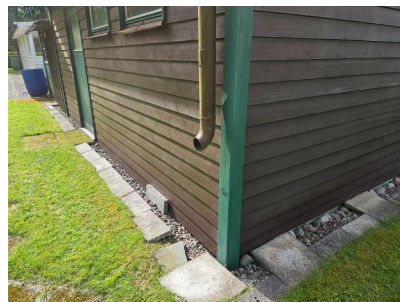
Stuprör avslutas ovan mark.

Stuprör som avslutas intill husliv (ovan mark) kan medföra en ökad fuktbelastning på grundmur/sockel med fuktrelaterade skador som följd.

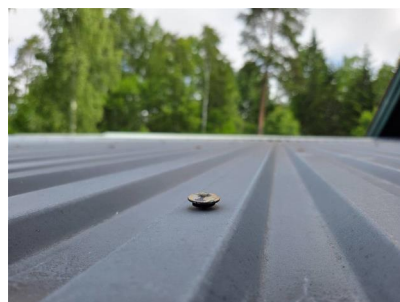
Plåttaket är äldre.

Brister i taktäckningen kan leda till att regn- eller smältvatten kan tränga ner i underliggande takkonstruktion och orsaka fuktskador.

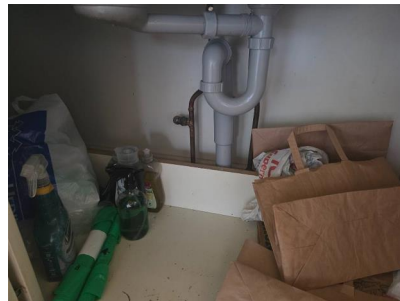
### Entréplan / Kök

Fuktskydd saknas i diskbänksskåp.

Utan fuktskydd är det svårt att upptäcka läckage från rörledningar. Vatten kan då tränga in i omkringliggande konstruktioner och orsaka fuktskador.

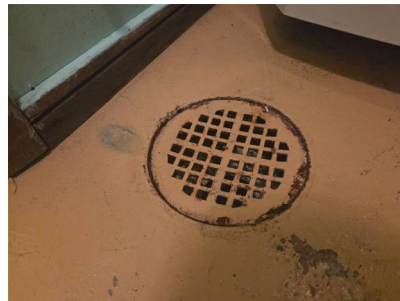
### Entréplan / Pannrum

Äldre gjutjärnsbrunn finns i utrymmet.

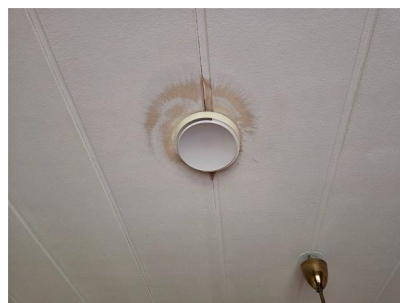
### Entréplan / Sovrum 1-3

Missfärgningar förekommer i tak kring tilluftsdon.

Detta uppkom i samband med att ventilationssystemet var avstängt under en tid.

- Fuktindikering utan anmärkning.

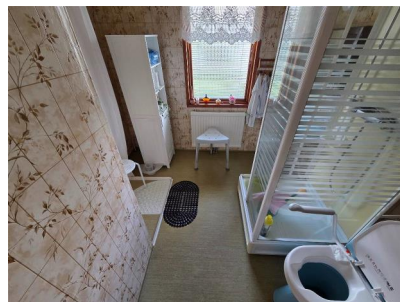
### Entréplan / Dusch / WC

- Duschrummet har passerat tiden för sin tekniska livslängd och bör renoveras för att undvika framtida skador. Användning av duschkabin rekommenderas fram till renovering.

Våtrummet har äldre yt-/tätskikt.

Eftersom funktionen, som innebär att ytskiktet/tätskiktet ska vara vattentätt, kan vara nedsatt finns en ökad risk att vatten kan tränga igenom ytskiktet/tätskiktet med vattenskador i omkringliggande konstruktioner som följd.

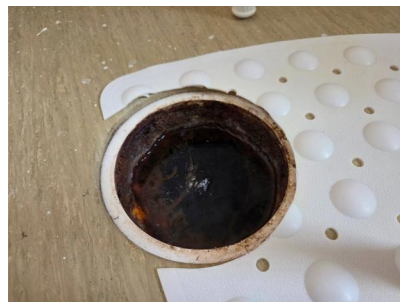
Äldre gjutjärnsbrunn med anslutet tätskikt.

Gjutjärnets grova struktur gör det svårt att ansluta tätskiktet på ett bra sätt. Detta innebär risk för läckage i anslutningen vilket i sin tur kan orsaka fuktskador i omkringliggande konstruktioner.

Byt golvbrunn vid framtida renovering.

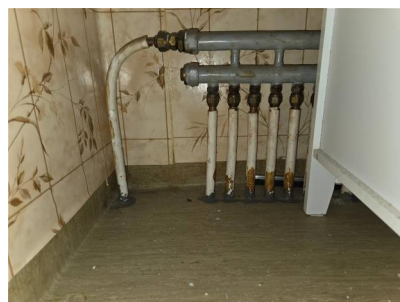
Rör genomföring finns i golv.

Rör genomföringar i golv medför en ökad risk för att vatten kan tränga ner i omkringliggande konstruktioner och orsaka fuktskador. Vid uppbyggnaden av utrymmet var detta tillåtet och utförandet anses därför vara fackmässigt utfört. I dagens branschregler är detta inte längre tillåtet.
