**Fastighetsuppgifter**

Bäckens Hage 3

Bäckens väg 2

| Uppdragsnummer | A37353 |

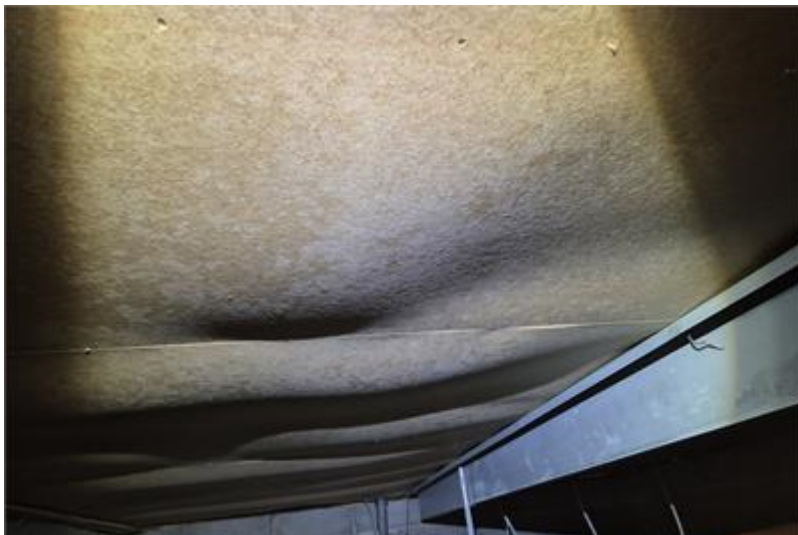
Byggnadsdel                      Krypgrund  
Konstruktionsdel  
Konstruktionsuppbyggnad

Det kritiska gränsvärdet för mikrobiell tillväxt brukar anges till ca 15-17% fuktkvot (FK).

FK uppmättes till 16%.
