# Besiktningsprotokoll

Anticimex Försäkringsbesiktning i samarbete med Fastighetsbyrån

| Fastighetsbeteckning:<br>Norrjärden 10:1 | |

| Besiktningsdatum:<br>2026-06-23 | Protokollnummer:<br>69763237 |

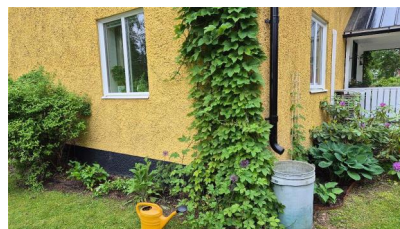
#### Utvändigt / Markförhållanden

Växter finns i anslutning till byggnaden.

När det finns rabatter och växter nära byggnaden finns risk att fukt stannar kvar i väggarna. Detta kan i sin tur orsaka invändiga fuktskador. Växternas rötter kan också skada grundmuren och sätta dräneringsledningen ur funktion.

Området närmast huset rekommenderas att vara fritt från växtlighet.

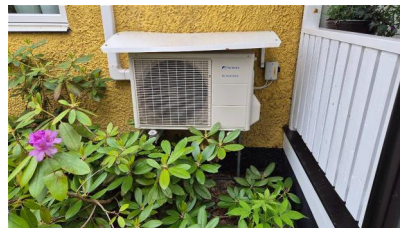
#### Utvändigt / Sockel

Kondensvatten från luftvärmepumpens utedel leds inte bort från husgrunden.

Detta medför ökad risk för att vatten tränger in i anslutande konstruktioner, vilket i sin tur kan leda till fuktnrelaterade skador. Observera att besiktning av byggnadens värmesystem eller värmepumpen inte har ingått i uppdraget.

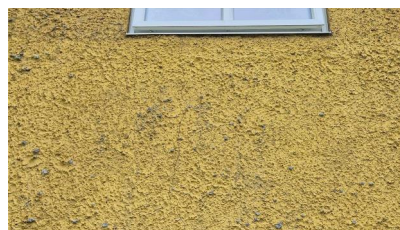
#### Utvändigt / Fasad

Sprickor finns i fasaden.

Dessa bedöms inte ha lett till bakomliggande skador.

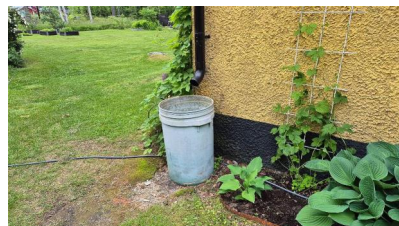
### Utvändigt / Hängrännor / Stuprör

Stuprör är inte anslutet till markledning.

Stuprör som inte är anslutet till markledning kan medföra en ökad fuktbelastning på grundmur/sockel som i sin tur kan leda till fuktrelaterade skador.

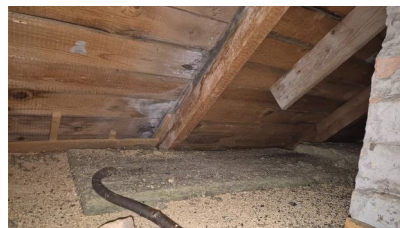
Vid kontroll av konstruktionen på vinden uppmättes fuktvärden under kritisk nivå för mikrobiell tillväxt. På yttertaketets insida kan man se några gamla fuktfläckar som troligen uppstått innan taket renoverades då inga förhöjda fuktvärden uppmätts.

Underlagstaket har äldre fuktfläckar.

Noterade fuktfläckar uppstod innan takomläggningen.

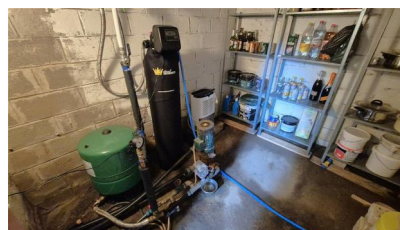
### Utvändigt / Förråd/Källare

Fuktigt på golvet troligen på grund av kondens från vatten rören.

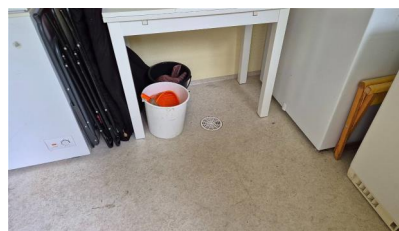
### Entréplan / Varmförråd

Golvbeläggning på betongplattan har släppt från underlaget.

Vi rekommenderar en fördjupad undersökning för att bedöma orsak och omfattning.

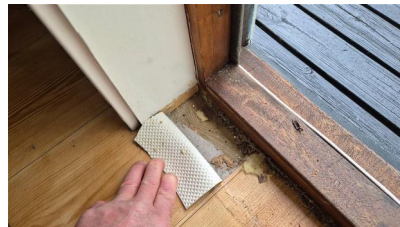
### Entréplan / Sovrum

Vid kontroll av konstruktion uppmättes fuktvärden under kritisk nivå för mikrobiell tillväxt och normal lukt upplevdes.

Grundläggningen består av en betongplatta på mark utan underliggande isolering och med ett flytande golvspånskiva på en cellplastisolering. Fuktkvoten uppmättes till 13 % i ytterväggssylen.

Flytande golvkonstruktion och eventuella väggssyllar riskerar att drabbas av fuktskador på grund av naturlig fuktpåverkan om fuktskyddet är bristfälligt utfört alternativt saknas. Fuktvandring kan ske från marken genom betongen till organiskt material genom så kallad kapillärsugning och diffusion, vilket kan leda till skador med lukt av mikrobiell karaktär. Då väggssyllarna är tryckimpregnerade finns risk för kemisk lukt.

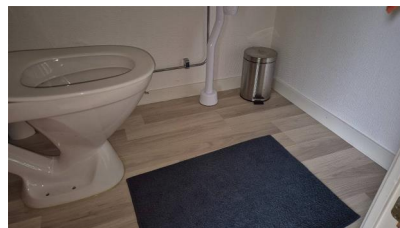
### Entréplan / Toalett

Toaletter betraktas inte som våtutrymme per definition men viktigt att veta är att golven i dessa utrymmen ska vara vattentäta.

Avsaknaden tätskikt på golvet ökar risken att vatten vid eventuellt läckage tränger in i angränsande konstruktioner och rum vilket i sin tur kan leda till fuktrelaterade skador.
