# Besiktningsprotokoll

Anticimex Försäkringsbesiktning i samarbete med Fastighetsbyrån

| Fastighetsadress:<br>Sundby Björkelunda 1 | |

| Besiktningsdatum:<br>2026-06-18 | Protokollnummer:<br>69748912 |

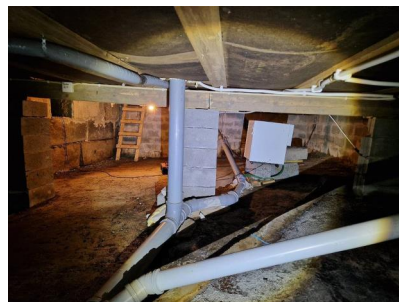
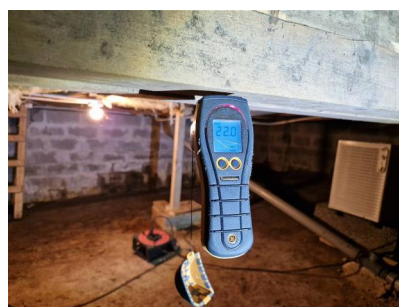
- Vid kontroll av kryp och torpargrunden uppmättes förhöjda fuktvärden och mikrobiell lukt upplevdes.
- Rötskador finns i syll och blindbottenbrädor.
- Mikrobiell påväxt finns på bindbotten.
- Markytan är fuktig.

Att förhindra att vatten tränger in kan vara svårt då det är berg i dagen. Om vatten blir ståendes kan man behöva dränera ut vatten ut utrymmet.

För omfattning och lämpliga åtgärder gällande rötskador rekommenderas att en snickare kontaktas.

Utrymmet behöver göras torrare för att undvika mer skador. Den avfuktare som finns i grunden bedöms inte vara tillräcklig. Det rekommenderas att en installation av en sorptionsavfuktare utförs.

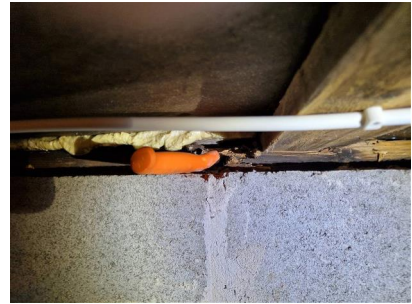
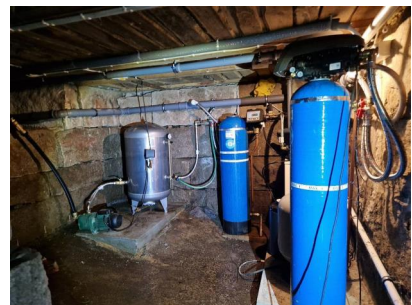
Vattenrör är oisolerade.

Det är viktigt att säkerställa att temperaturen inte blir för låg i utrymmet för att undvika frysskador. Rådgör med en rörläggare om det är lämpligt att isolera rören.

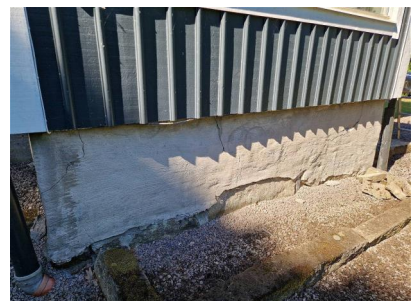
Puts har släppt från sockel vid burspråk.

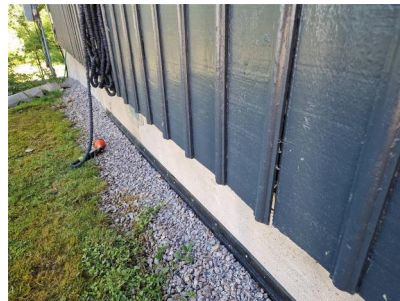
En lockläkt har släppt från infästning.

Det rekommenderas att lockläkten skruvas fast.

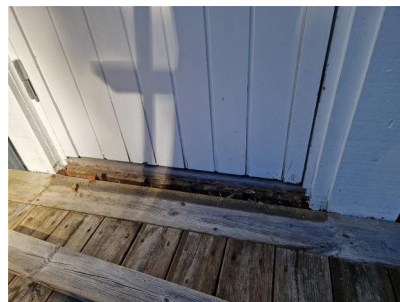
Tröskelbleck saknas vid altandörr.

Avsaknad av tröskelbleck medför en risk att vatten tränger in med fuktskador som följd. Det rekommenderas att en plåtslagare kontaktas för att montera ett bleck.

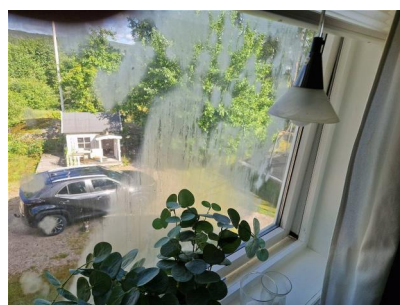
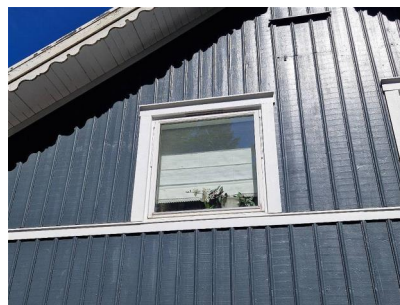
- Vissa fönster är i behov av underhåll.
- Äldre isolerkassetter, på övreplan i sovrum 2 har en isolerkassetten anlöpt.

Underhåll och målning rekommenderas för att undvika skador.

Byte av kassetten som anlöpt rekommenderas.

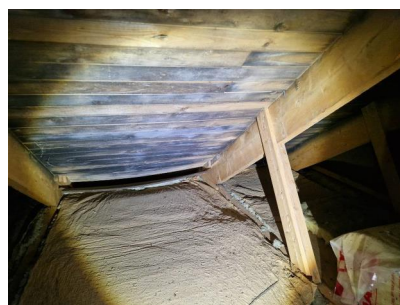
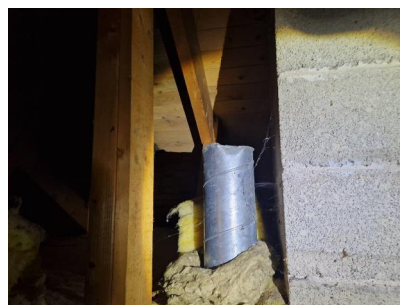
- Mikrobiell påväxt finns på underlagstaket.
- En ventilationskanal avslutas på vinden.

Den mikrobiella påväxten indikerar att vinden tillförs fukt inifrån bostaden.

Det är olämpligt att avsluta en ventilationskanal på vinden då inomhusluft lätt kan ta sig till utrymmet, kontakta en fackman för kontroll och lämplig åtgärd.

För att komma tillrätta med detta behöver fukttillförseln inifrån bostaden minskas. Detta kan utföras genom att ventilationen i bostaden förbättras samt att eventuella otätheter i vindsbjälklaget (tak-/väggvinklar, taklucka med mera) tätas. Läs Anticimex faktablad om ouppvärmda vindsutrymmen för tips och råd.

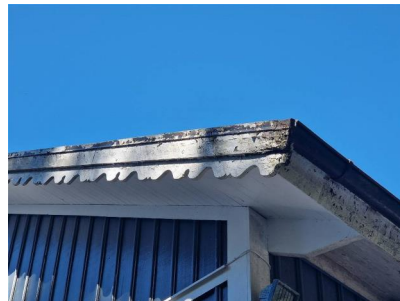
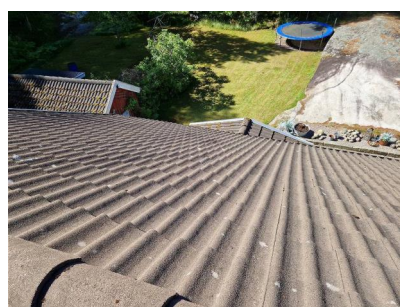
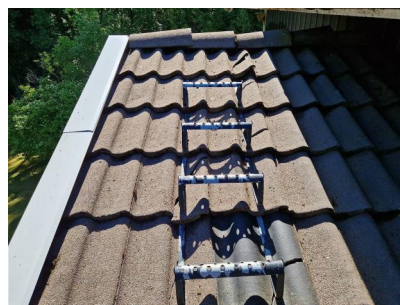
- Rötskador finns i vindskivor.
- Trasiga takpannor finns vid tak ovan burspråk.
- Den yttre taktäckningen börjar bli till åren.

När taktäckningen blir till åren ökar risken för läckage och underliggande skador.

Det rekommenderas att skadade vindskivor och takpannor byts ut via en snickare.

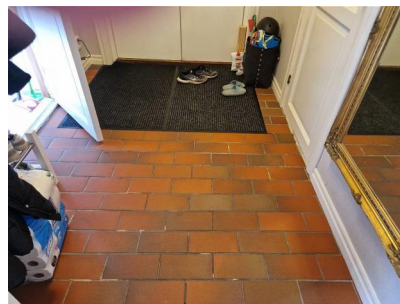
Klinker har släppt från underlaget och trasiga fogar förekommer.

Om man önskar åtgärda denna problematik kontaktas en plattsättare.

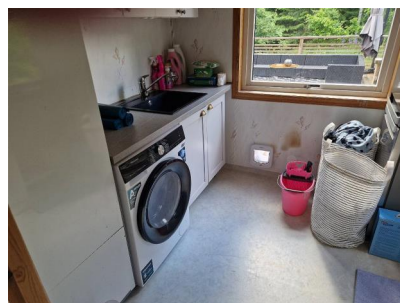
- Utrymmet är till åren med äldre tätskikt.
- Golvbrunnen är av äldre standard.

Ovannämnda brister medför en ökad risk för läckage och fuktskador.

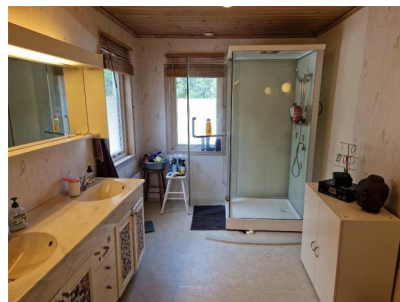
- Utrymmet är till åren med äldre tätskikt.
- Bristfälligt golvfall.
- Rör genomföring genom golvytan i form av vattenrör.
- Golvmattan har lokalt släppt från underlaget.

Ovannämnda brister medför en ökad risk för läckage och fuktskador.

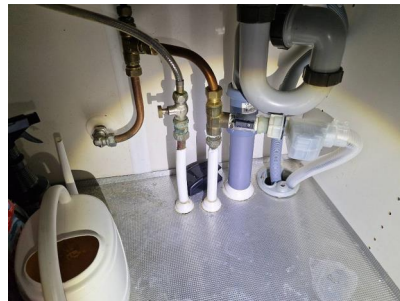
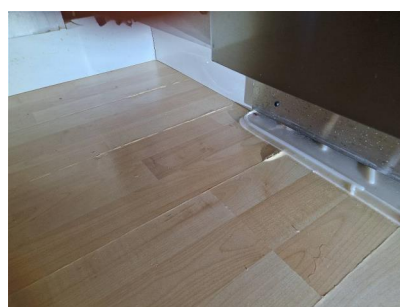
- Fuktskydd finns i diskbänkskåp, dock förekommer otätheter runt rör.
- Laminatgolvet har lokalt svällt, endast för upplysning.

Det rekommenderas att genomföringar tätas.
