# Besiktningsprotokoll

Anticimex Försäkringsbesiktning i samarbete med Fastighetsbyrån

| Fastighetsadress:<br>Stationsvägen 9 | |

| Besiktningsdatum:<br>2026-06-23 | Protokollnummer:<br>69755967 |

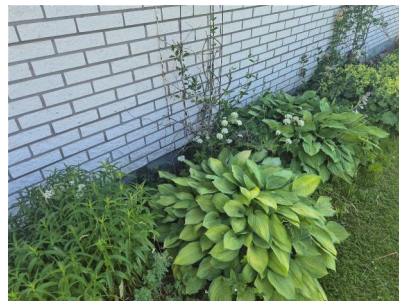
Växter finns i anslutning till byggnaden.

När det finns rabatter och växter nära byggnaden finns risk att fukt stannar kvar i väggarna. Detta kan i sin tur orsaka invändiga fuktskador. Växternas rötter kan också skada grundmuren och sätta eventuell dräneringsledning ur funktion.

Området närmast huset rekommenderas att vara fritt från växtlighet.

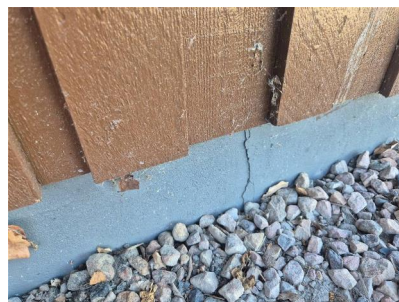
Sprickor finns i sockel.

Dessa bedöms inte ha lett till bakomliggande skador.

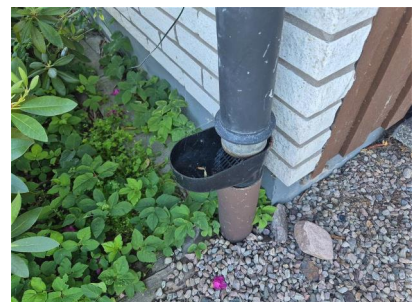
Ej självrensande lövsilar.

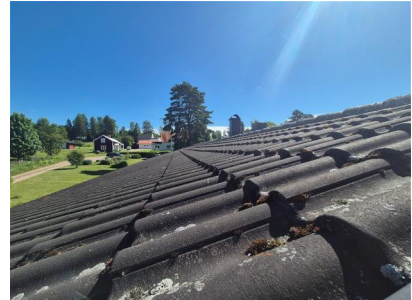
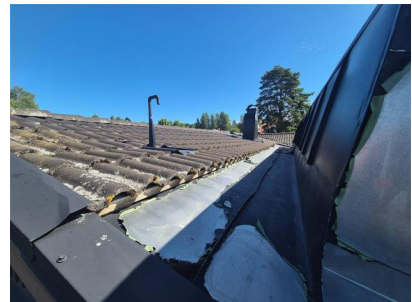
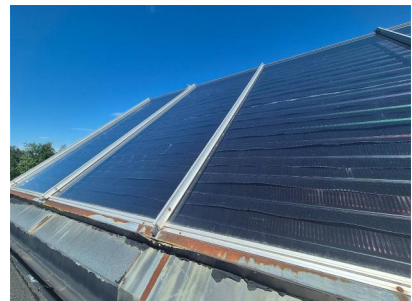
Yttertaket är kontrollerat via mark samt via garagetak.  
Solfångare finns monterade i konstruktion av falsad plåt.

Plåtkonstruktionen runt solfångare har färgsläpp.  
Plåtbleck/fotplåtar finns ej.

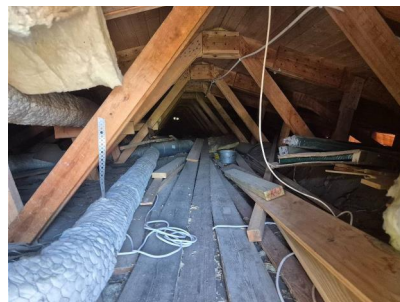
Avloppsavluftning avslutas på vinden med vacuumventil.  
Dessa drabbas ofta av frost vintertid.

Se över möjligheten att leda ut ledningen utanför klimatskal.

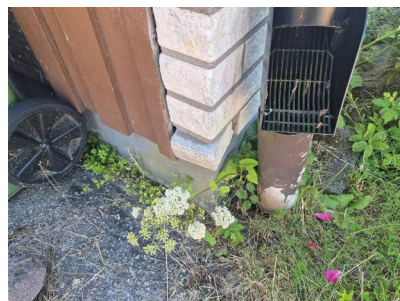
Kalksandsten har lossnat invid stuprör.

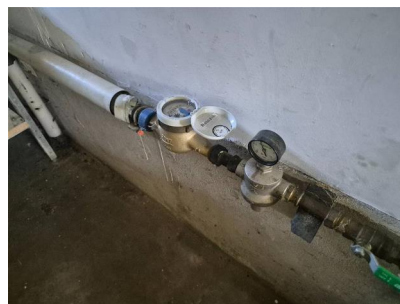
Vattenmätaren saknar vattenmätarkonsol.

Detta åtgärdas lämpligen i samband med framtida vattenmätarbyte om kommunen kräver detta.

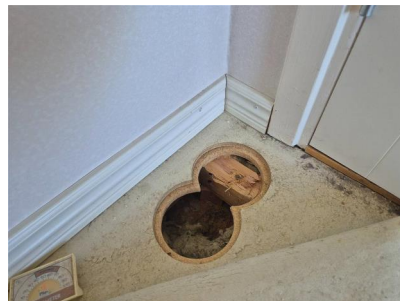
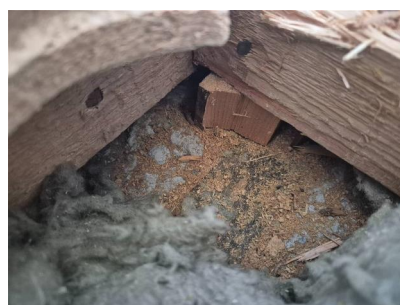
Vid kontroll av uppreglad golvkonstruktion som utfördes i tidigare utfört kontrollhål i sovrum 1 (centralt i huset) samt RF-mätning i diskbänksskåp i kök uppmättes fuktvärden under kritisk nivå för mikrobiell tillväxt och normal lukt upplevdes.

Grundläggningen består av en betongplatta på mark utan underliggande isolering och med ett uppreglat isolerat golv dikt an betongen. Fuktkvoten uppmättes till 9% i ingjuten regel i betongplattan och den relativa fuktigheten till 52 % vid en temperatur av 18°C. Risk för mikrobiell tillväxt sker vid en relativ fuktighet vid 75% vilket motsvarar 17% fuktkvot i furuvirke.

Befintlig golvkonstruktion och eventuella väggsyllar riskerar att drabbas av fuktskador på grund av naturlig fuktpåverkan. Detta i sin tur kan leda till mikrobiella skador (angrepp av mikroorganismer) som kan resultera i att mikrobiell lukt sprids till boendemiljön. Om väggsyllarna är tryckimpregnerade kan även en kemisk lukt förekomma.

Undertrycksventilerad golvkonstruktion.

Syftet med denna installation är att skapa en torrare miljö i golvkonstruktionen och förhindra att avvikande lukter når bostaden. En förutsättning för att installationen ska uppfylla sitt syfte är att fläkten är i kontinuerlig drift samt att tryckförhållandena i bostaden eller golvkonstruktionen inte förändras.

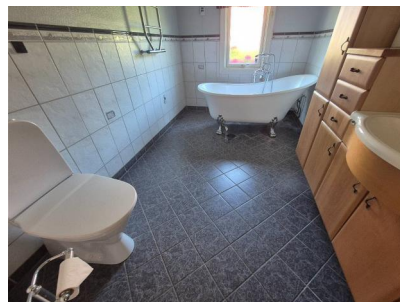
Rör genomföring finns i golv (radiator-rör bakom badkar, fönsterfoder är fuktutsatt på fönster i duschzon)

Rör genomföringar i golv medför en ökad risk för att vatten tränger ner i omkringliggande konstruktioner och orsakar fuktskador. Vid uppbyggnaden av utrymmet var detta tillåtet och utförandet anses därför vara fackmässigt utfört. I dagens branschregler är detta inte längre tillåtet.

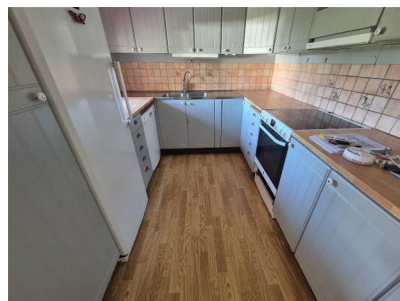
Fuktskydd saknas i diskbänksskåp och avloppsslangen till diskmaskinen är ej förankrad med upphängningsbygel.

Utan fuktskydd är det svårt att upptäcka läckage från rörledningar. Vatten kan då tränga in i omkringliggande konstruktioner och orsaka fuktskador.

För att upptäcka eventuella läckage, installera ett fuktskydd och förankra avloppsslangen med erforderlig bygel.

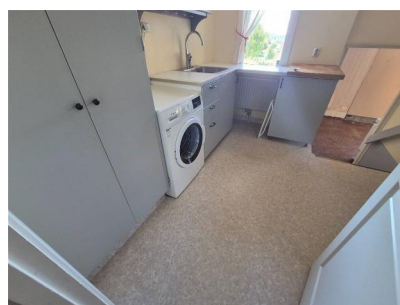
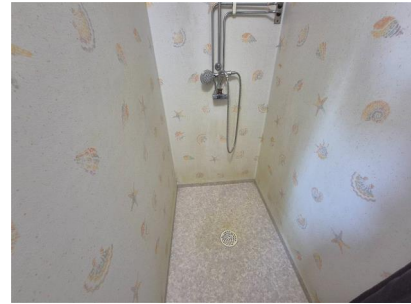
Våtutrymmet har äldre yt-/tätskikt på golv, äldre golvbrunnar finns och rörgenomföringar finns i golv under tvättho.

Eftersom funktionen, som innebär att ytskiktet/tätskiktet ska vara vattentätt, kan vara nedsatt finns en ökad risk att vatten tränger igenom ytskiktet/tätskiktet med vattenskador i omkringliggande konstruktioner som följd.

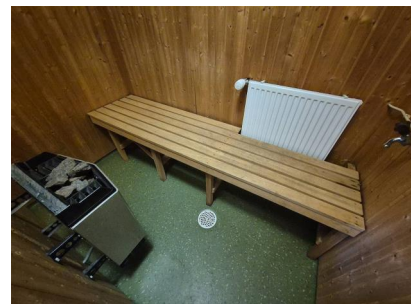
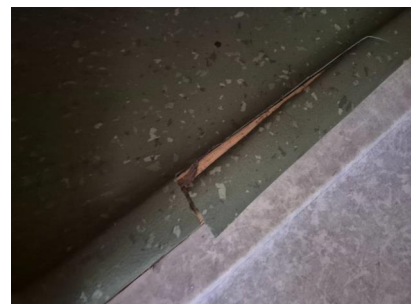
Plastmatta på golv samt golvbrunn är äldre, plastmatta över tröskel är sprucken.

Risk för fuktskador vid stänk/vattenbegjutning.

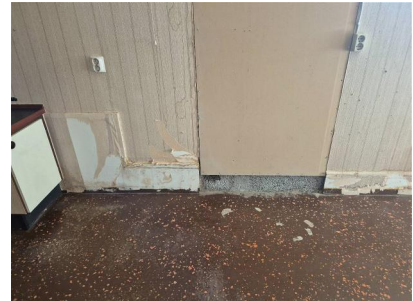
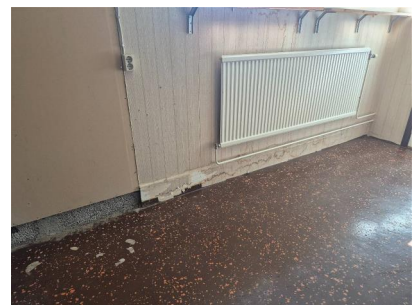
Dörrparti är igenbyggt.

Spår av kondens finns invid tilluftsdon samt på tapet i golv/väggvinkel mot yttervägg.

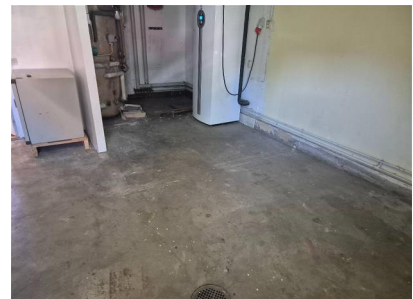
Slitet golv och äldre gjutjärnsbrunn.
