**Fastighetsuppgifter**

Fastighetsbeteckning  
KUNGÄLV MARSTRAND  
46:31  
Adress  
Parkgatan 20  
44266 Marstrand

| Uppdragsnummer | O27631 |
| Besiktningsdatum | 2026-06-11 |

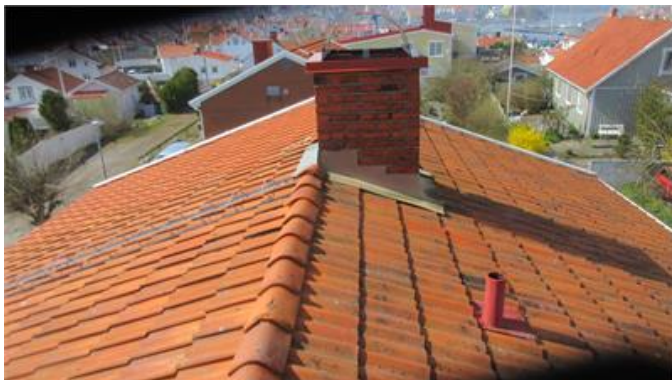
| Besiktningsresultat | | | | | |
|---|---|---|---|---|---|
| Yttertak | | X | | | Taktäckning av äldre datum, enstaka spruckna tegelpannor förekommer, se kommentar/riskanalys. |

**Yttertak:** Då taktäckningen är av äldre datum har taket ett minskat motstånd mot vatteninträngning. Detta i sin tur kan leda till fuktskador på takkonstruktionen vilket kan påverka byggnaden och dess inomhusklimat negativt.

Översiktsbild yttertak.

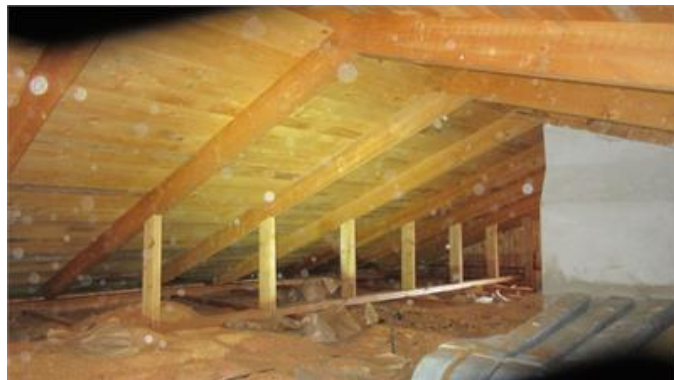
| Besiktningresultat | | | | | |
|---|---|---|---|---|---|
| Nockvind | | x | | | Mikrobiell påväxt noterades på underlagstaket, se kommentar/risikanalyt. Nockvinden är inspekterad från luckan då det inte finns någon landgång. |

**Nockvind:** När det finns brister i tätningen mellan ett kallt och ett varmt utrymme finns det en risk att relativt varm och fuktig luft kommer ut från det varma utrymmet till det angränsande kalla utrymmet och träffar en kall yta och kondenserar. Missfärgning på yttertakskonstruktionen är en indikering på att ineluften har kommit ut i vinden så att ett gynnsamt klimat för en mikrobiell tillväxt har uppstått. Det kan vara en indikering på att ventilationen inomhus är undermålig. För detta fortgå finns det en risk att man kan få skador på konstruktioner som i en förlängning påverkar byggnaden och inomhusmiljön negativt.

Översiktsbildnockvind.

| Besiktningresultat | | | | | |
|---|---|---|---|---|---|
| Ventilation | | | x | | Bostadsventilationen bedöms vara undermålig och bör förbättras, se även rubriknockvind.<br>Generellt rekommenderas frånluft i kontinuerlig drift i våtrum och kök samt tilluftsventiler i vistelserum. |

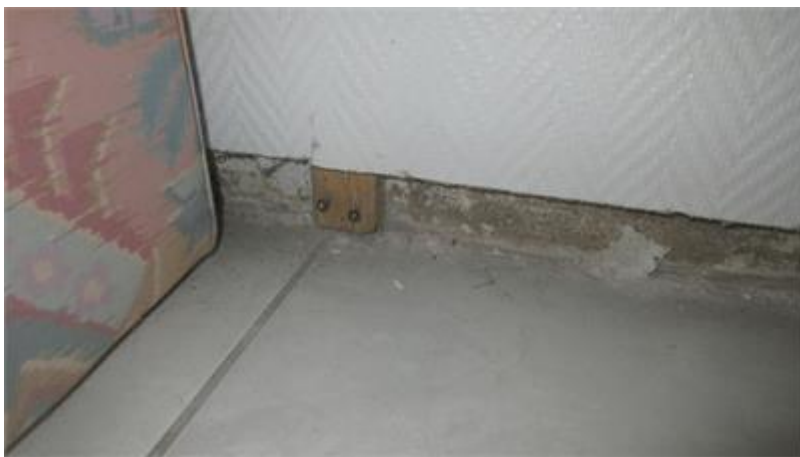
| Besiktningsresultat | | | | | |
|---|---|---|---|---|---|
| Allmänt | | | X | | I källaren förekommer utreglade ytterväggar och uppreglade mellanväggar av organiskt material, fuktkvotsmätningar har utförts, se kommentar/riskanalys samt bilaga för kontroll av konstruktion. |

Samtliga fuktkvotsmätningar är stickprovskontroller. Gränsen för mikrobiell tillväxt i trä går vid ca 17 % och för rötskador vid ca 28 % fuktkvot.

I källaren förekommer kalk/saltutfällningar.

Vid inträdet till huset upplevdes en avvikande lukt kändes starkare i källarplanet.

I sovrummet är den utreglade ytterväggen öppen i botten varför inga provhål i vägg har utförts.

I en väggregel uppmättes fuktkvoten till ca 24 % och i en innerväggssyll till över 28 %.

Då fuktkvoter över det kritiska gränsvärdet för mikrobiell tillväxt och rötskador uppmätts samt att en avvikande lukt noterats rekommenderar vi att denna besiktning kompletteras med en fördjupad teknisk undersökning.
