# Besiktningsprotokoll

Anticimex Försäkringsbesiktning i samarbete med Fastighetsbyrån

| Fastighetsadress:<br>Jupitergatan 35 | |

| Besiktningsdatum:<br>2026-06-23 | Protokollnummer:<br>69762052 |

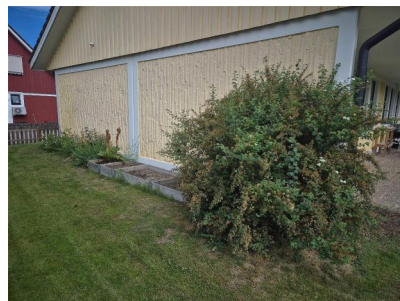
Växter finns i anslutning till byggnaden.

När det finns rabatter och växter nära byggnaden finns risk att fukt stannar kvar i väggarna. Detta kan i sin tur orsaka invändiga fuktskador. Växternas rötter kan också skada grundmuren och sätta dräneringsledningen ur funktion.

Området närmast huset rekommenderas att vara fritt från växtlighet.

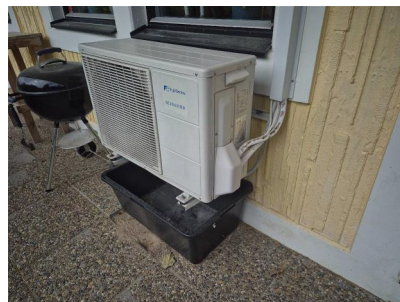
Kondensvatten från luftvärmepumpens utedel leds inte bort från husgrunden på ett säkert vis.

Detta medför ökad risk för att vatten tränger in i anslutande konstruktioner, vilket i sin tur kan leda till fuktrelaterade skador. Observera att besiktning av byggnadens värmesystem eller värmepumpen inte har ingått i uppdraget.

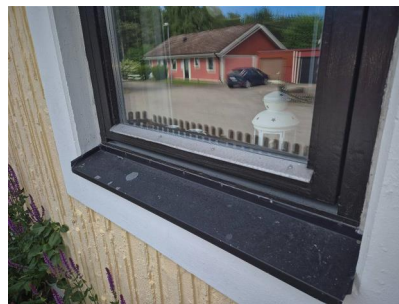
Isolerglas är äldre.

Befintliga fönster är äldre vilket betyder att tätningen mellan fönsterrutorna kan vara sämre. Detta kan leda till att missfärgning/imma kan uppstå mellan glasrutorna.

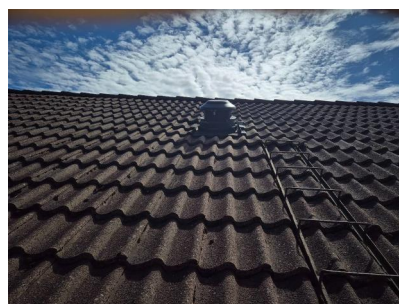
Yttertak har besiktigats från mark & anlagd stege.  
Yttertaket är äldre. Några takpannor har flyttats ur sitt läge

Takpannor, plåtdetaljer och träfiberskivor har enligt vår bedömning en begränsad livslängd. Eftersom husets taktäckning är äldre har det ett minskat motstånd mot vatteninträngning. Detta i sin tur kan leda till fuktskador på träläkt och vidare ner i underliggande konstruktioner.

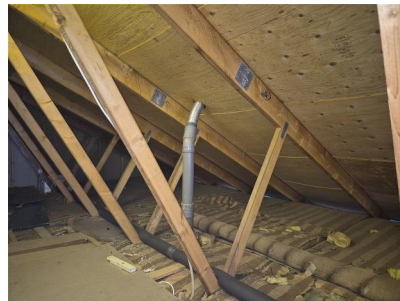
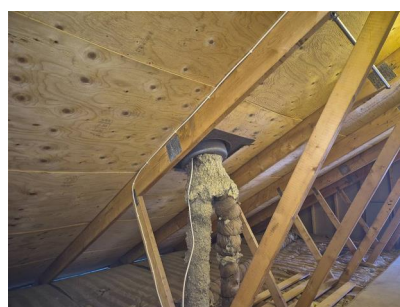
Vid kontroll av vinden uppmättes fuktvärden under kritisk fuktnivå för mikrobiell tillväxt och en normal lukt upplevdes. Fuktkvoten i underlagstak/takbjälkar uppmättes till 10 %.

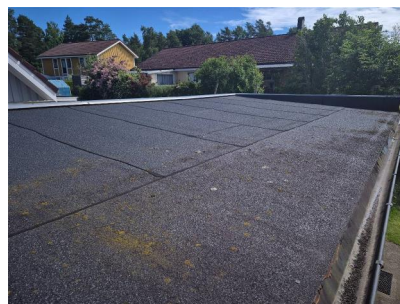
Takpappen är äldre och kantplåt är bristfälligt överlappad ovan fasadbeklädnad

Tätskiktet på ett platt/låglutande tak har enligt vår bedömning en begränsad livslängd. Eftersom takpappen är äldre har det ett minskat motstånd mot vattengenomträngning. Detta i sin tur kan leda till att takkonstruktionen drabbas av fuktskador.

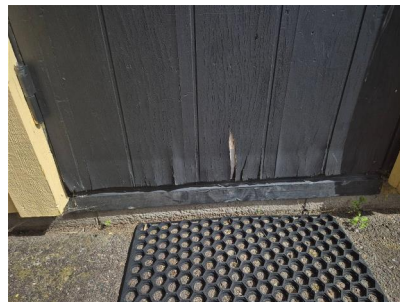
Dörr är i behov av målning/underhåll. Rötskador förekommer i nedre kant av dörrblad. Dörrar där målningsbehov finns riskerar att få fukt- och rötskador på grund av sämre vattenavvisande förmåga.

För att öka livslängden på dörr rekommenderas målning och underhåll, ev. byte av dörr.

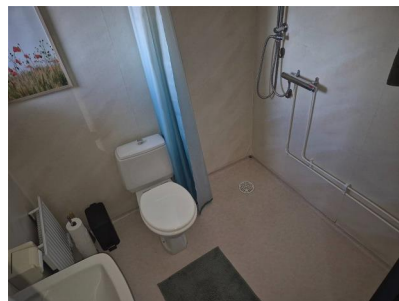
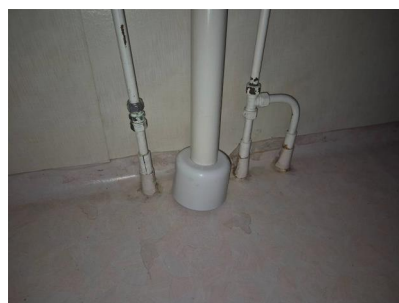
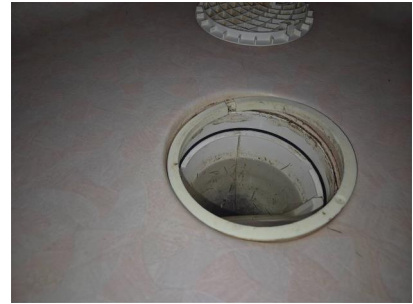
Våtutrymmet har äldre yt-/tätskikt. Otäta infästningar i vägg & rör genomföring i golv förekommer. Golvbrunn med förhöjningsring samt lös klämring och ett litet mattsläpp i anslutning till golvbrunn.

Eftersom funktionen, som innebär att ytskiktet/tätskiktet ska vara vattentätt, kan vara nedsatt finns en ökad risk att vatten tränger igenom ytskiktet/tätskiktet med vattenskador i omkringliggande konstruktioner som följd.

Fuktindikering i utrymmet gav inga förhöjda fuktindikationer med hänsyn tagen till konstruktion.

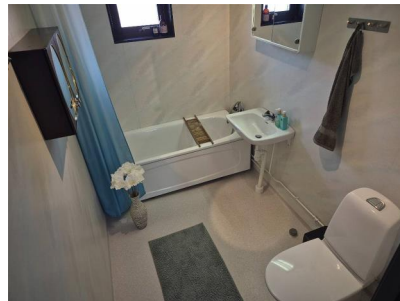
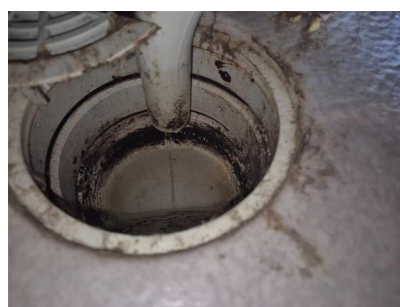
Våtutrymmet har äldre yt-/tätskikt.  
Fönster i badrum är olämpligt placerat, rörgenomföring i vägg förekommer.  
Äldre golvbrunn med förhöjningsring.

Eftersom funktionen, som innebär att ytskiktet/tätskiktet ska vara vattentätt, kan vara nedsatt finns en ökad risk att vatten tränger igenom ytskiktet/tätskiktet med vattenskador i omkringliggande konstruktioner som följd.

Fuktindikering i utrymmet gav inga förhöjda fuktindikationer med hänsyn tagen till konstruktionen.

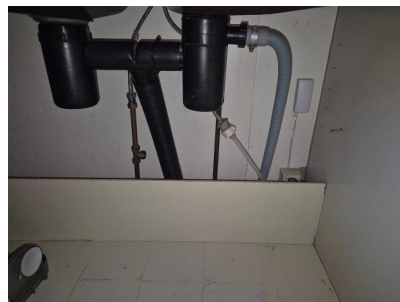
Fuktskydd saknas i diskbänksskåp.  
Avloppsslang till diskmaskin är oklamrad.  
Utan fuktskydd är det svårt att upptäcka läckage från rörledningar. Vatten kan då tränga in i omkringliggande konstruktioner och orsaka fuktskador.

För att upptäcka eventuella läckage, installera ett fuktskydd.

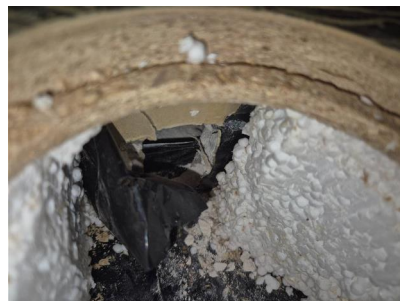
Vid kontroll av konstruktion uppmättes fuktvärden under kritisk nivå för mikrobiell tillväxt och normal lukt upplevdes.

Grundläggningen består av en betongplatta på mark utan underliggande isolering och med ett flytande golvspånskiva på en cellplastisolering, en plastfolie ligger mot betongplatta och väggsyllar av plåt.

Den relativa fuktigeten (Rf) uppmättes ovan plastfolie till 52,3 % vid en temperatur av 13,7°C

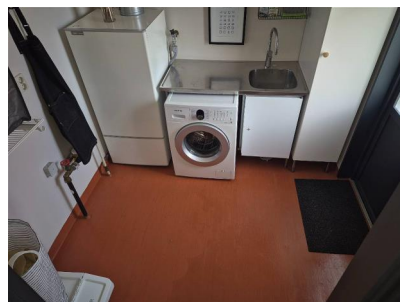
Våutrymmet har äldre yt-/tätskikt.  
Äldre golvbrunn med förhöjningsring

Eftersom funktionen, som innebär att ytskiktet/tätskiktet ska vara vattentätt, kan vara nedsatt finns en ökad risk att vatten tränger igenom ytskiktet/tätskiktet med vattenskador i omkringliggande konstruktioner som följd.
