**Fastighetsuppgifter**

Hjällsnäs 9:58

Erik Jonsvägen 6

Uppdragsnummer	O32757
Besiktningsdatum	2026-06-23
Besiktningföretag	OBM Besiktning Väst AB
Besiktningförrättare	Markus Grunditz
Närvarande	Säljare
Giltig till och med	2027-06-23

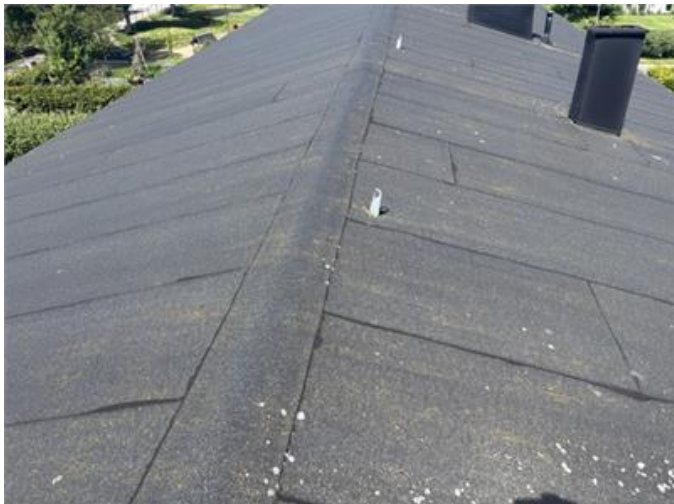
Besiktningresultat					
Bedömningsskala: 1 = Utan anmärkning, 2 = Påpekande, 3 = Bör åtgärdas, 4 = Ej besiktningbart					
Byggnadsdel	1	2	3	4	Anmärkning
Parallelltak				X	Delar av yttertaket är en parallell takkonstruktion utan besiktningbart vindsutrymme.

Bilden visar vy av tak.

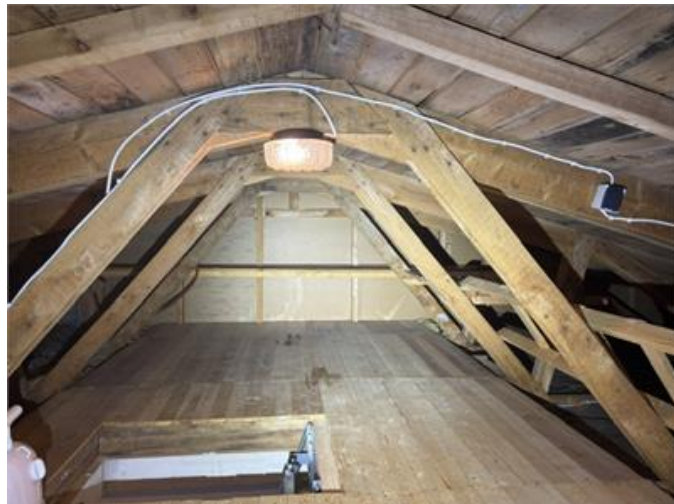
Sovrum 3	X				Inget att notera.
Förråd	X				Inget att notera.
Badrum		X			Rör genomföringar samt bomljud förekommer i golvet. Se kommentar/riskanalys.
<b>Vind</b>		X			Mikrobiell påväxt/missfärgningar förekommer i utrymmet, se kommentar/riskanalys. Bild 2

- Om det finns brister i tätningen mellan ett kallt och ett varmt utrymme finns det en risk att relativt varm och fuktig luft läcker ut från det varma utrymmet till det angränsande kalla utrymmet och träffar en kall yta och kondenserar. Missfärgningar kan vara en indikering på att inneluften har läckt ut på vinden så att ett gynnsamt klimat för mikrobiell tillväxt har uppstått. Det kan vara en indikering på att ventilationen inomhus är undermålig. För detta fortgå finns det en risk att man kan få skador på konstruktioner som i en förlängning påverkar byggnaden negativt.
- Konturerna på missfärgningarna kan t.ex. ritas in för att få en bättre kontroll över missfärgningarna, skulle de öka i omfattning bör kontakt tas med en fackman för vidare kontroll/åtgärd.

Bilden visar vy av vind.

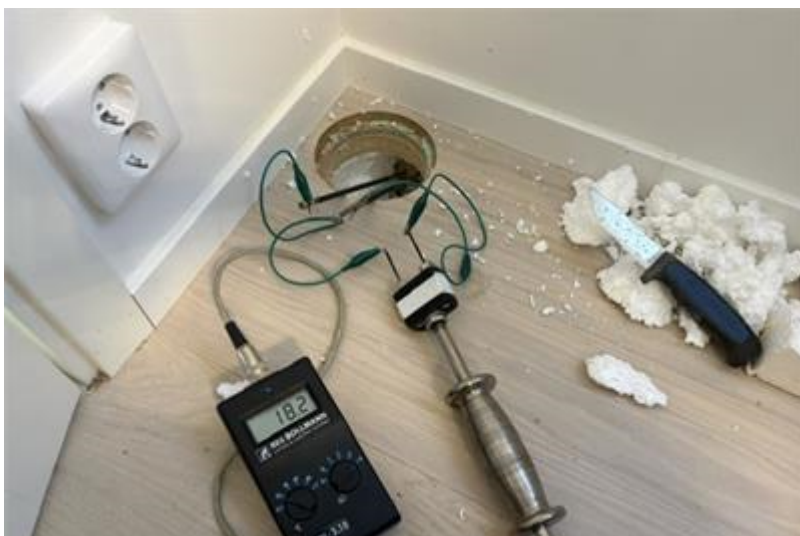
Det kritiska gränsvärdet för mikrobiell tillväxt är ca 17% fuktkvot i trä och för rötskador/svamp ca 28% fuktkvot i trä.

Vid kontroll av konstruktion mättes fuktkvoter stickprovsvís i en ytterväggssyll genom ett provhål i golvet i kontoret till ca 18% fuktkvot.

Det rekommenderas att denna besiktning kompletteras med en fördjupad undersökning för att utreda orsaken till samt omfattningen av de fuktrelaterade skadorna/bristerna.
