**Fastighetsuppgifter**

Linet 9

Jutegränd 17

Uppdragsnummer	P5817
Besiktningsdatum	2026-06-22
Besiktningföretag	OBM Besiktning Bohuslän AB
Besiktningförrättare	Lars Olsson
Närvarande	Säljare
Giltig till och med	2027-06-22

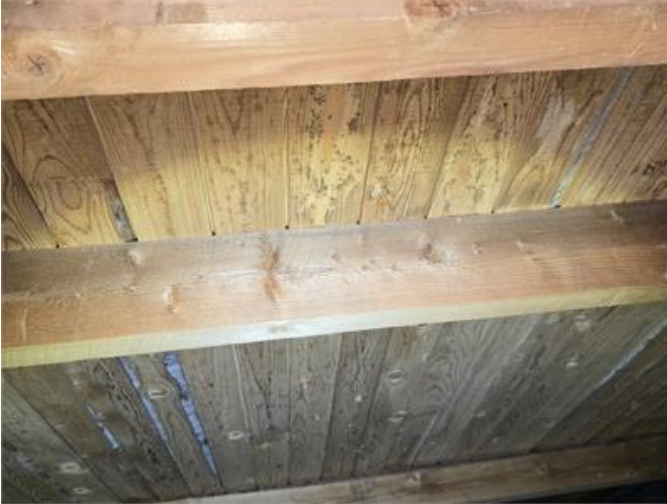
Nockvind		X			Ytlig mikrobiell påväxt noterades på underlagstak. Se kommentar/riskanalys. Besiktat från lucka.
Tak		X			Okänd ålder. Mossa/lav har fått fäste. Se kommentar/riskanalys.
<b>Invändigt</b>					
<b>Entréplan</b>					
Allmänt		X			Befintlig grundkonstruktion med platta på mark från byggperioden är generellt ansett som riskkonstruktion för fuktskador. Vid kontroll av konstruktionen upplevdes ingen avvikande lukt och fuktvärden under gränsvärde uppmättes. Se kommentar/riskanalys samt bilaga "Kontroll av konstruktion".
Entréhall	X				Inget att notera.
Tvätt		X			Original och passerat sin tekniska livslängd. Mekanisk frånluft finns ej. Rör genomföring i golv. Se kommentar/riskanalys.
Trappförråd	X				Inget att notera.
Wc		X			Original, golvmatta utan uppvik på vägg. Se kommentar/riskanalys.
Vardagsrum		X			Mindre fuktfläck på tapet vid värmepump, från installation enligt uppgift. Fuktanvisning i parkett, från julgran enligt uppgift. Kondensrelaterade skador noteras i karm på äldre fönster.

Om det finns brister i tätningen mellan ett varmt och ett kallt utrymme eller om relativt varm och fuktig luft släpps ut i det kalla utrymmet finns det en risk för förhöjd luftfuktighet vintertid med mikrobiell skador i underlagstaket som följd.

Nockvind: Ytlig mikrobiell påväxt på underlagstak.

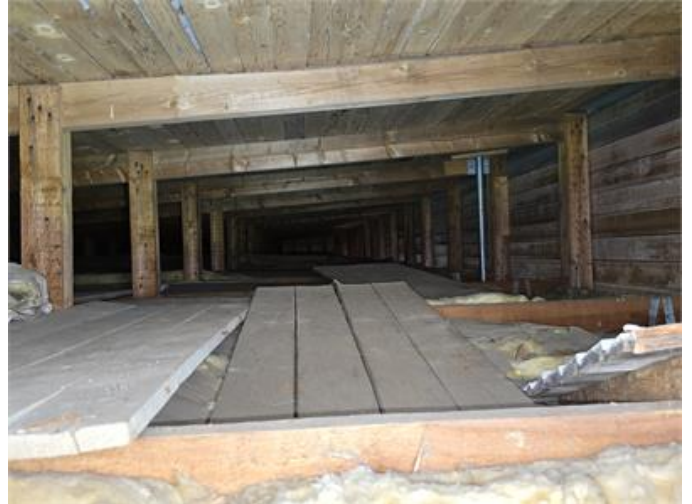
Nockvind: Översiktsbild.

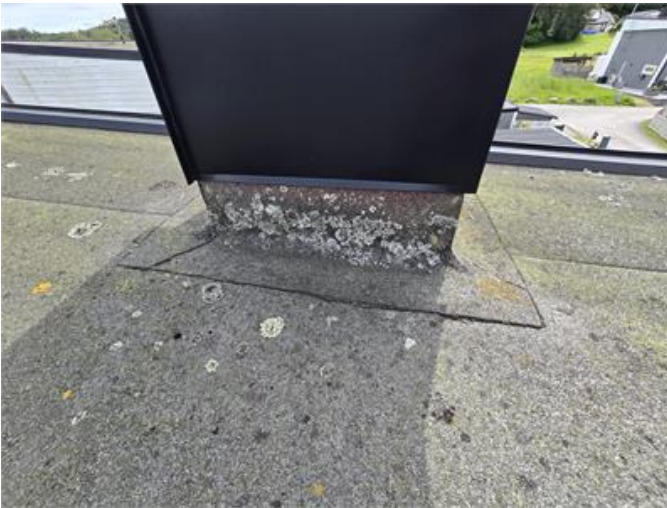
Låglutande papptak är ofta skadedrabbade. Uppskattad livslängd på ett papptak varierar beroende på kvalitet och tillverkare, men uppskattas vanligen till 20-25 år. När takpappen är äldre innebär det ökad risk för fuktrelaterade skador i underliggande konstruktion.

Tak: Mossa/lav har fått fäste, ålder på tak är okänd.

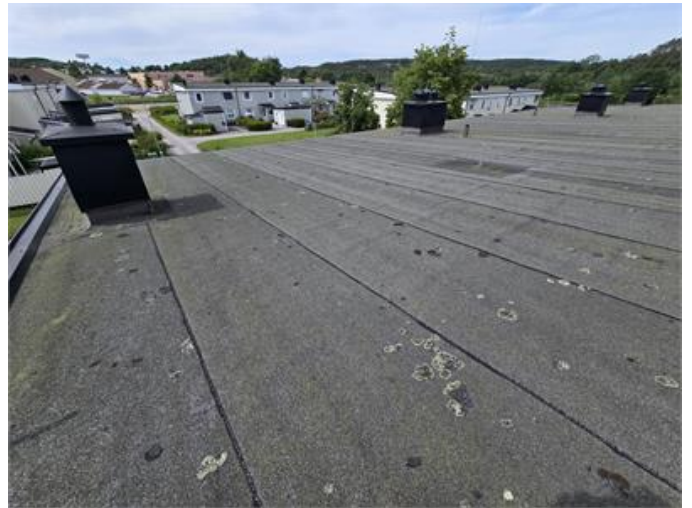
Tak: Översiktsbild.

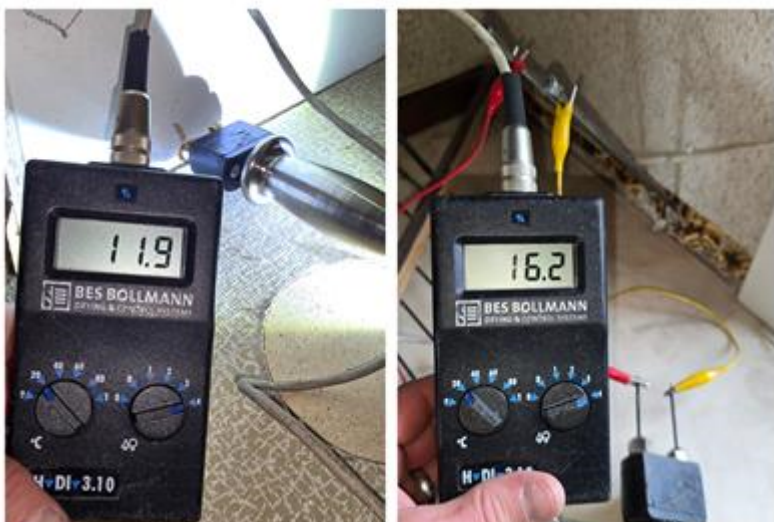
Kontroll av konstruktionen gjordes via stickprovsmässig håltagning bakom golvlister i Entre (ytterväggsyll) samt i trappförråd (innerväggsyll). Håltagning utfördes även i golvet i trappförråd.

Ingen avvikande lukt upplevdes i konstruktionen och fuktvärden under gränsvärdet för mikrobiell tillväxt uppmättes. Fuktkvoten uppmättes till 15-17% i ytterväggsyll och 11-12% i innerväggsyll. Risk för mikrobiell tillväxt föreligger vid en fuktkvot på 17% och rötskador >28%.
