**Fastighetsuppgifter**

Fastighetsbeteckning  
Färgaren 1  
Adress  
Västra Långgatan 32  
619 35 Trosa

| Uppdragsnummer | A37366 |

Byggnadsbeskrivning  
1½-plans hus

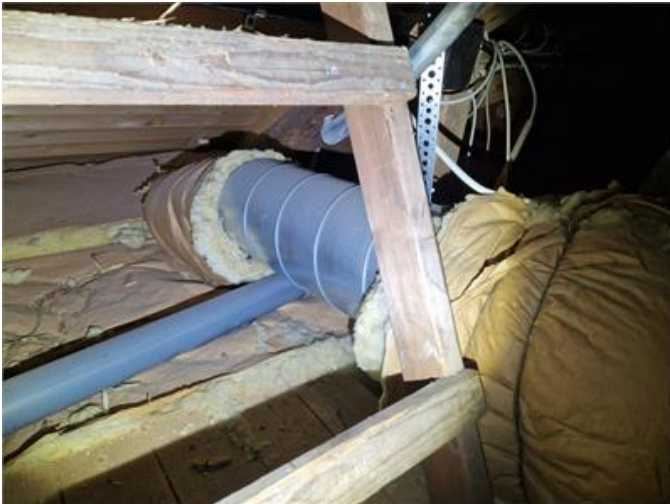
| Besiktningsresultat | | | | | |
|---|---|---|---|---|---|
| Vind | | x | | | - Oisolerad del på ventilationsrör noterades. Isolering bör kompletteras för att undvika risk för kondens. Se även bild sid 6.<br>- Mikrobiell påväxt förekommer i begränsad omfattning i underlagstak. Detta bör kontrolleras regelbundet för att se om förändringar sker och om åtgärder behöver vidtas.<br>(Vinden besiktad från landgång) |

Vind:  
Oisolerad del på ventilationsrör noterades

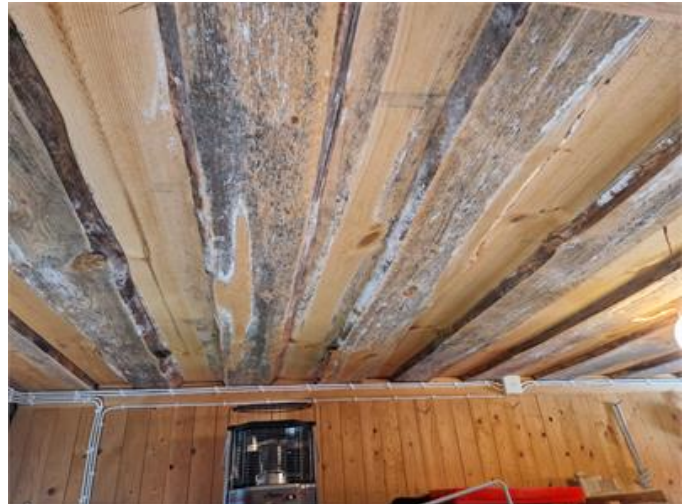
| Besiktningsresultat | | | | | |
|---|---|---|---|---|---|
| | | X | | | - Byggnad av enklare teknisk byggstandard.<br>- Mikrobiell påväxt förekommer i underlagstak. Detta bör kontrolleras regelbundet för att se om förändringar sker och om åtgärder behöver vidtas. Se även bild sid 6. |

Garage:  
Mikrobiell påväxt förekommer i underlagstak.
