**Fastighetsuppgifter**

Fastighetsbeteckning  
Nykvarn Båtskrapan 12  
Adress  
Ävägen 11  
155 30 Nykvarn

| Uppdragsnummer | A37368 |
| Besiktningsdatum | 2026-06-23 |

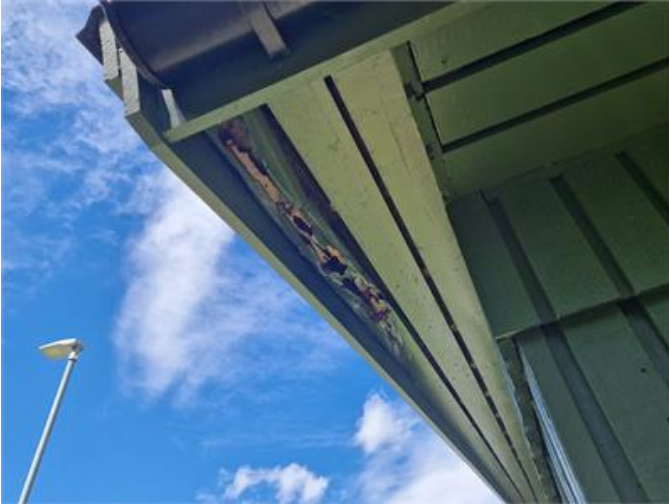
| Besiktningresultat | | | | | |
|---|---|---|---|---|---|
| Tak garage | | | X | | - Takkonstruktion av enklare teknisk byggstandard.<br>- Rötskador och angrepp av myror noterades i takfot. Se även bild sid 5.<br>Orsak och omfattning bör fastställas och åtgärder vidtas. |

Tak garage:  
Rötskador och angrepp av myror noterades i takfot.

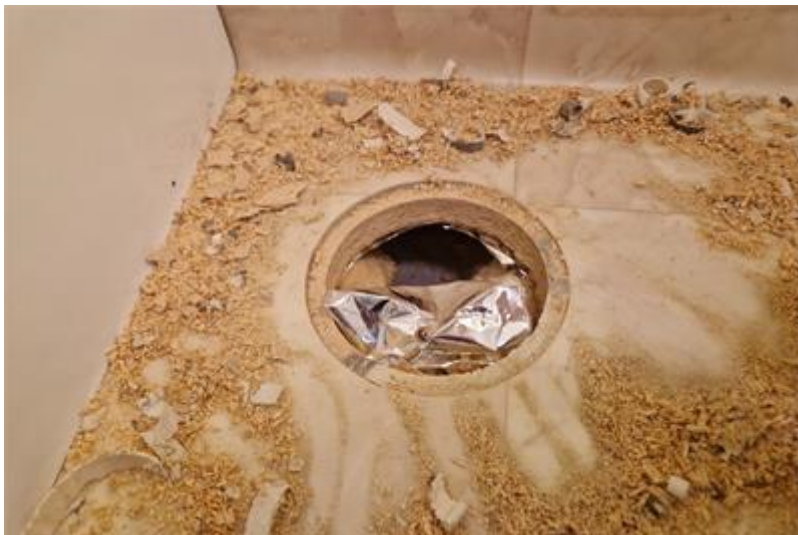
| Byggnadsdel | Entréplan, Kök |
| Konstruktionsdel | Uppreglat golv |
| Konstruktionsuppbyggnad | Betongplatta, träreglar och isolering, folie, golvspånskiva, ytskikt. |

Det kritiska gränsvärdet för mikrobiell tillväxt brukar anges till ca 15-17% fuktkvot (FK).

FK i aktuell konstruktion uppmättes till 8% i träregel och ingen avvikande lukt upplevdes i provhål.
