# Besiktningsprotokoll

Anticimex Försäkringsbesiktning i samarbete med Fastighetsbyrån

| Fastighetsadress:<br>Smidesvägen 18 | |

| Besiktningsdatum:<br>2026-06-22 | Protokollnummer:<br>69764306 |

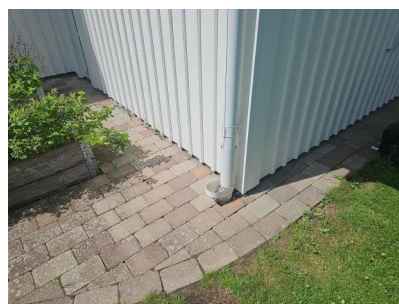
#### Utvändigt / Fasad

Avståndet mellan fasadbeklädnaden och marken är till viss del inte tillräckligt.

Eftersom fasadbeklädnaden avslutas för nära mark finns risk för att fukt från marken sugas upp i fasadpanelens nederkant. Detta kan orsaka fuktrelaterade skador i fasadbeklädnaden och bakomliggande konstruktioner.

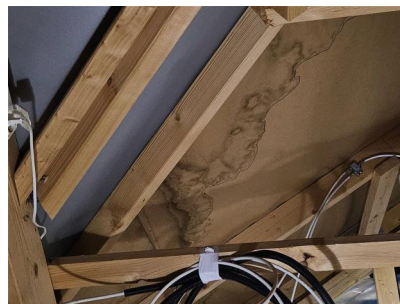
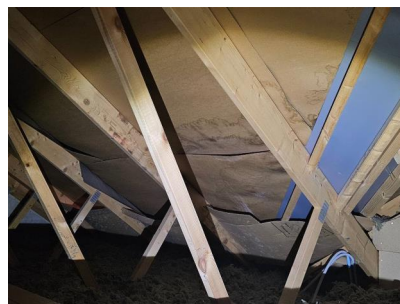
### Utvändigt / Tak/vind

Takpannor med underlagstak av träfiberskivor.  
Missfärgningar/fuktgenomslag noterades på underlagstak.  
Vid fuktindikering noterades inga förhöjda fuktindikationer.

Med denna konstruktion är det extra viktigt att takpannorna är hela.  
Eftersom underlagstaket inte har en papp kan regn och snö som tränger in  
genom otätheter leda till fuktskador i underliggande konstruktion.

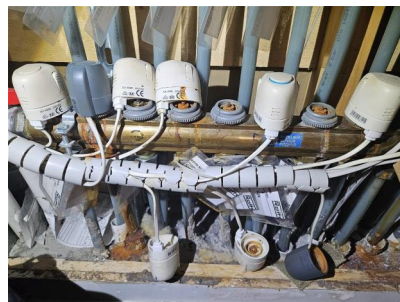
### Entréplan / Garderob

Rörslits saknar vattentät botten.  
Rost förekommer på rörkopplingar.

En rörslits ska ha en vattentät botten och vara försedd med skvallerrör. När det saknas ökar risken för att ett läckage inte upptäcks i tid. Det kan leda till fuktskador i omkringliggande konstruktioner.

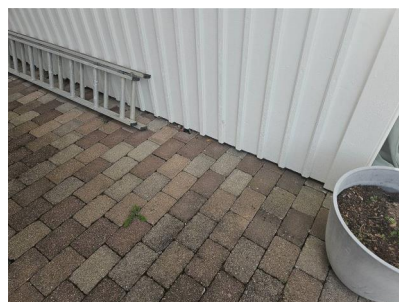
#### Utvändigt / Fasad

Avståndet mellan fasadbeklädnaden och marken är inte tillräckligt.

Eftersom fasadbeklädnaden avslutas för nära mark finns risk för att fukt från marken sugas upp i fasadpanelens nederkant. Detta kan orsaka fuktrelaterade skador i fasadbeklädnaden och bakomliggande konstruktioner.

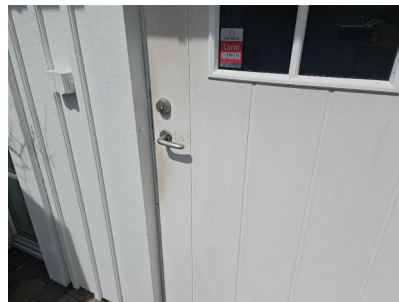
#### Utvändigt / Dörrar

Dörr är i behov av målning/underhåll.

Dörrar där målningsbehov finns riskerar att få fukt- och rötskador på grund av sämre vattenavvisande förmåga.

För att öka livslängden på dörr rekommenderas målning och underhåll.

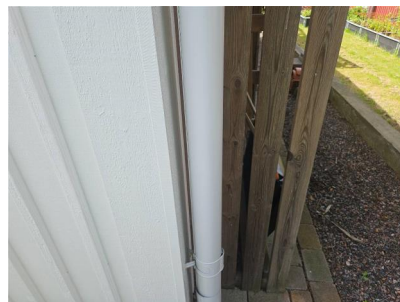
### Utvändigt / Hängrännor / Stuprör

Fals på stuprör vänd mot fasad.

Falsen på stuprören kan med fördel vändas ut från fasaden för att lättare se om röret blivit skadat efter vinterns påfrestningar samt för att undvika skador på fasad vid ett eventuellt läckage.
