**Fastighetsuppgifter**

Bjällernäs 1:186

Ringvägen 36

| Uppdragsnummer | G39043 |

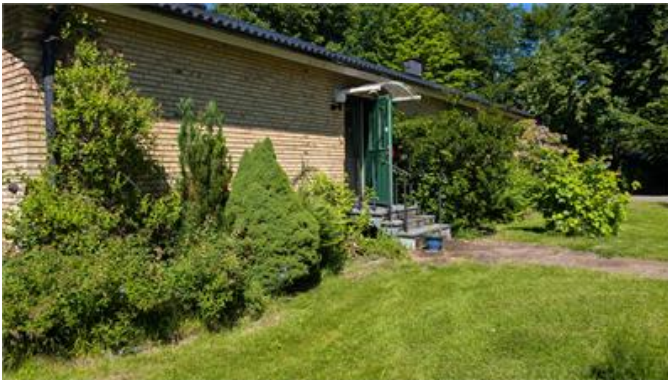
| Besiktningsresultat | | | | | |
|---|---|---|---|---|---|
| Mark | | X | | | Vegetation vid grundläggning, se kommentar och riskanalys. |

**Mark:** Växter och prydnadsbuskar i anslutning till grundläggningen kan öka fuktpåverkan mot husets grund samt medföra risk för att rötter växer in i dagvatten- och dräneringsledningar. Vegetationen gör även delar av fasaden skyddad och därmed inte fullt besiktningsbar.

Mark: Vegetationen gör även delar av fasaden skymd och därmed inte fullt besiktningsbar.

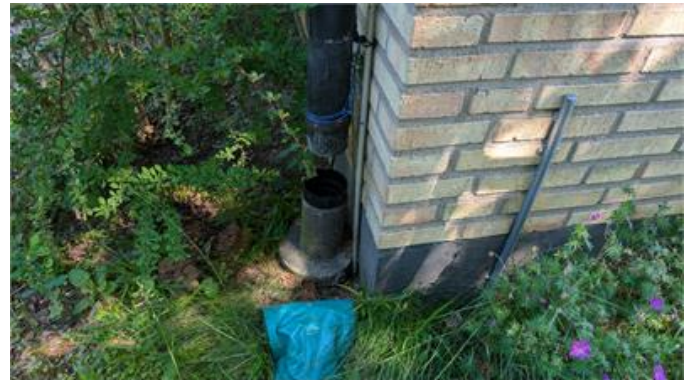
| Besiktningsresultat | | | | | |
|---|---|---|---|---|---|
| Hänggrännor/stuprör | | X | | | Hänggrännor och stuprör som inte byttes i samband med takbytet uppvisar rostangrepp. Vid garaget förekommer även läckage. Delarna bedöms vara i slutet av sin tekniska livslängd och behov av byte föreligger.<br><br>Stuprör ansluter inte med dagvattenledning vid gavelsida till vänster om entre vilket kan öka fuktpåverkan mot källarplan. |

Stuprör ansluter inte med dagvattenledning vid gavelsida till vänster om entre vilket kan öka fuktpåverkan mot källarplan.

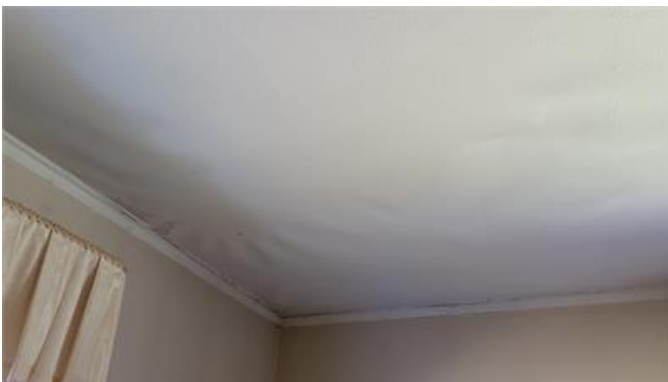
| Besiktningsresultat | | | | | |
|---|---|---|---|---|---|
| Allmänt | | X | | | Spår efter äldre fuktpåverkan och interiört skick, se kommentar och riskanalys. |

**Entreplan allmänt:** Spår efter fuktpåverkan/skada förekommer i innertaket i vardagsrum, sovrum 2 och i garage. Dessa bedöms vara rester efter äldre fuktpåverkan som uppstått innan takbyten. Inga tecken på pågående läckage noterades vid besiktningsstillfället.

Entreplan allmänt: Spår efter fuktpåverkan/skada förekommer i innertaket i vardagsrum, sovrum 2 och i garage. Dessa bedöms vara rester efter äldre fuktpåverkan som uppstått innan takbyten.

Entréplanet är i behov av interiör renovering. Då äldre material och ytskikt från tiden vid byggnation förekommer och då det finns anledning att misstänka att tobaksrökning förekommit i huset, vilket bidragit till lukt och missfärgningar på ytskikten.
