# Besiktningsprotokoll

Anticimex Försäkringsbesiktning i samarbete med Fastighetsbyrån

| Fastighetsadress:<br>Gamla Landsvägen 93 | |

| Besiktningsdatum:<br>2026-06-22 | Protokollnummer:<br>69762469 |

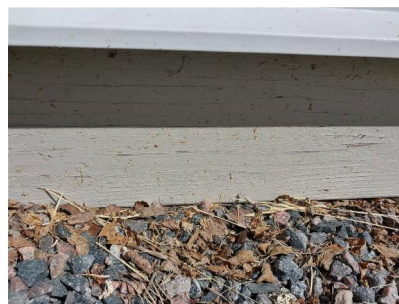
Avståndet mellan fasadbeklädnad/sockel av organiskt material och marken är inte tillräckligt.

Då träkonstruktioner finns nära mark finns risk för att fukt från marken sugs upp i dessa delar. Detta kan orsaka fuktrelaterade skador i fasad och bakomliggande konstruktioner.

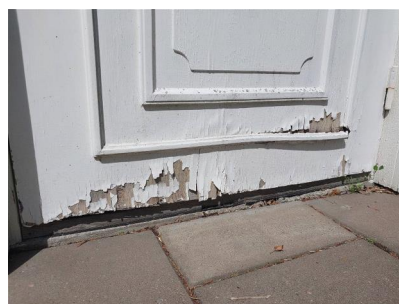
Dörr är i behov av underhåll.

Dörrar med underhålls-/målningsbehov riskerar att få fukt- och rötskador på grund av sämre vattenavvisande förmåga. För att öka livslängden på dörr rekommenderas målning och underhåll samt att skadade delar byts ut efter behov.

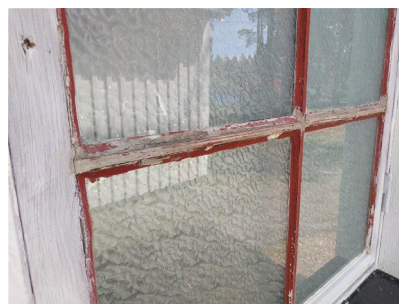
Vissa isolerglas är äldre.

Befintliga fönster är äldre vilket betyder att tätningen mellan fönsterrutorna kan vara sämre. Detta kan leda till att missfärgning/imma kan uppstå mellan glasrutorna.

Några fönster är i behov av målning/underhåll.

Fönsterbågar och fönsterkarmar där målningsbehov finns riskerar att få fukt- och rötskador på grund av sämre vattenavvisande förmåga. För att öka livslängden på fönster rekommenderas målning och underhåll.

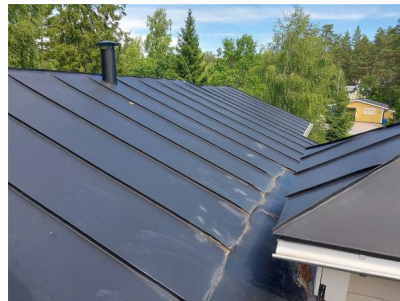
Besiktning av yttertaket har genomförts från mark, anliggande stege samt takstege.

Inget att notera gällande plåttaket.

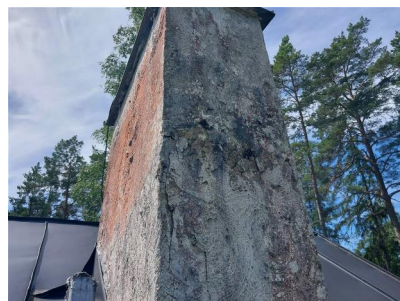
En av skorstenarna saknar väderskydd och mindre sprickor och vitringsskador noterades.

Väderskydd kan monteras för att skydda mot nederbörd som annars kan orsaka fuktskador och frostsprängning i skorstenen/murstocken. Det rekommenderas kontakt med fackman för lämpliga åtgärder efter behov.

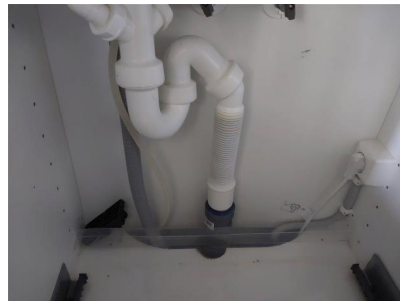
Fuktskydd är felmonterat i diskbänksskåp samt sockel ligger för fuktskyddet under diskmaskinen.

Med felmonterat/brister i fuktskyddet är det svårt att upptäcka läckage från rörledningar. Vatten kan då tränga in i omkringliggande konstruktioner och orsaka fuktskador. För att upptäcka eventuella läckage, installera korrekt monterat fuktskydd.

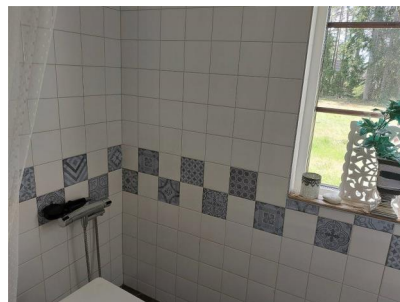
Fönster är olämpligt placerat nära badkar.

Normala fuktvärden indikerades mot klinker/kakel.

En viss fukt tränger alltid in bakom kakel/klinker via fogarna, detta är helt normalt och innebär inte att tätskiktet/våtrumsisoleringen under kaklet/klinkern är bristfälligt eller ur funktion.

För att minska risken för fuktskador på fönster och väggkonstruktion rekommenderas att man skyddar fönstret mot vattenbegjutning.

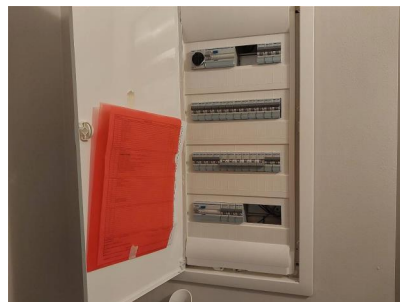
Jordfelsbrytare finns installerad vid elcentralen.
