Besiktningssprotokoll

Anticimex Försäkringsbesiktning i samarbete med Fastighetsbyrån

Fastighetsbeteckning: Ullerön 1:34	
Fastighetsadress: Ullerön 240	
Postnummer: 668 92	Ort: Ed

Försäkringsbesiktning

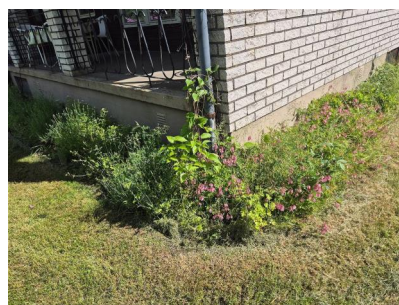
Utvändigt / Sockel

Växter finns i anslutning till grundmur.

När det finns rabatter och växter nära grundmuren finns risk att fukt stannar kvar i väggarna. Detta kan i sin tur orsaka invändiga fuktskador. Växternas rötter kan också skada grundmuren och sätta dräneringsledningen ur funktion.

Området närmast huset rekommenderas att vara fritt från växtlighet.

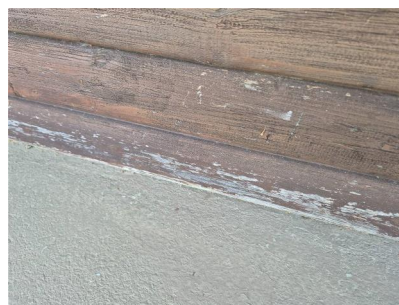
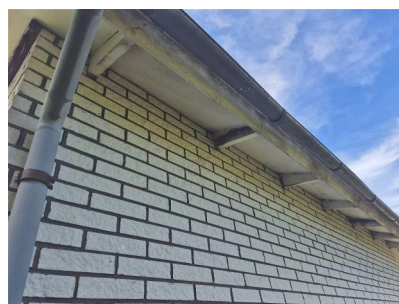
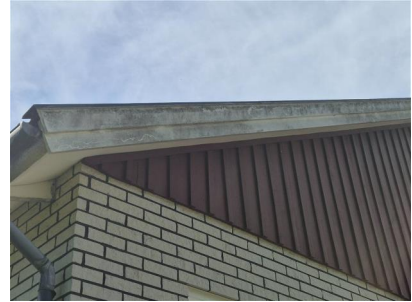
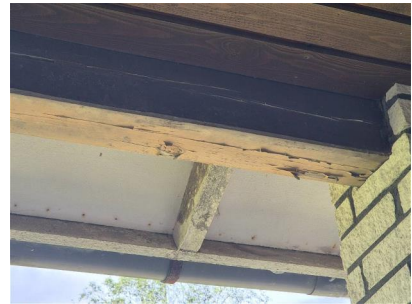
Utvändigt / Fasad

Fasadbeklädnaden, takutstick och vindskivor har färgsläpp och torrspäckor.

Fasadbeklädnad och träkonstruktioner där målningsbehov finns riskerar att få fukt- och rötskador på grund av sämre vattenavvisande förmåga.

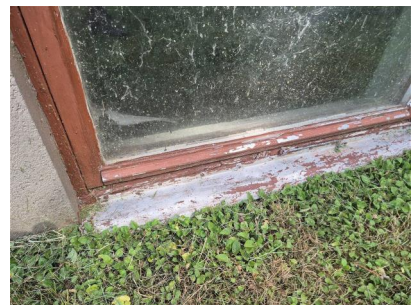
Utvändigt / Fönster

Fönster har färgsläpp och torrspäckor.

Fönsterbågar och fönsterkarmar där målningsbehov finns riskerar att få fukt- och rötskador på grund av sämre vattenavvisande förmåga.

För att öka livslängden på fönster rekommenderas målning och underhåll.

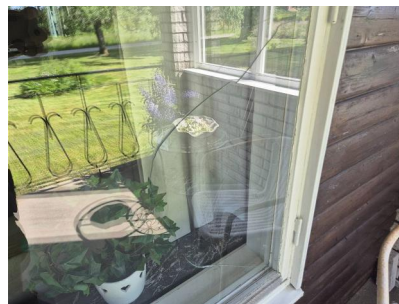
Spricka finns i glasruta.

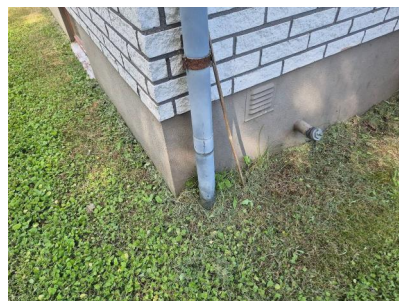
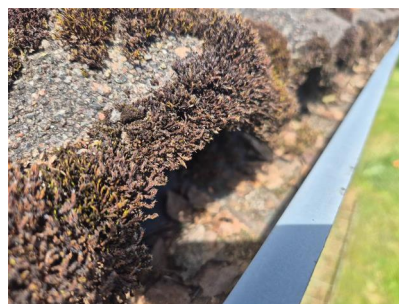
Utvändigt / Hängrännor / Stuprör

Lövsilar finns inte.
- Skräp i hängrännor.

När det saknas lövsilar så finns det risk att det blir stopp i dagvattenledningen.

För att hindra stopp i dagvattenledningar rekommenderas komplettering av lövsilar.

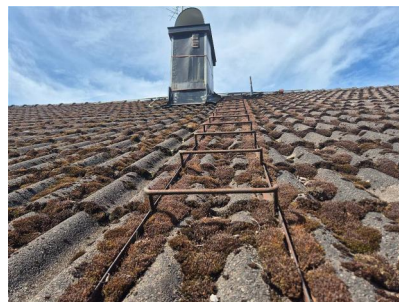
Utvändigt / Tak

Yttertaket är äldre och mossa förekommer på taket.
Taket är besiktat från mark och anliggande stege.

Takpannor, plåtdetaljer och underlagstak har enligt vår bedömning en begränsad livslängd. Eftersom husets taktäckning är äldre har det ett minskat motstånd mot vatteninträning. Detta i sin tur kan leda till fuktskador på träläkt och vidare ner i underliggande konstruktioner.

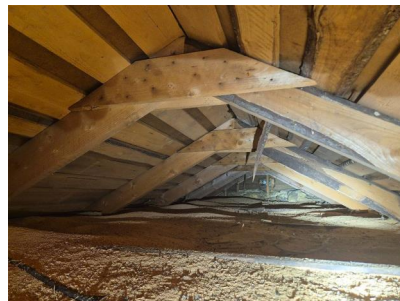
Utvändigt / Vind

Nockvind har besiktats från takluckan, då utrymmet är för trångt och landgång saknas.

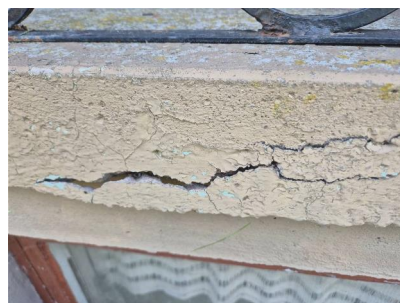
Utvändigt / Farstubro

Spricka finns i framkanten på betonggolvet.

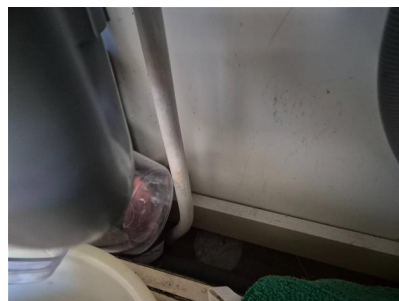
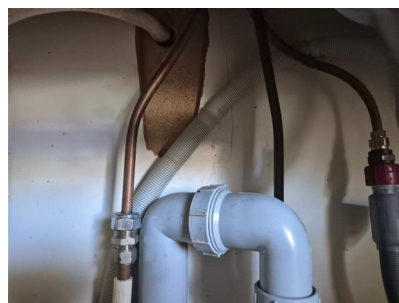
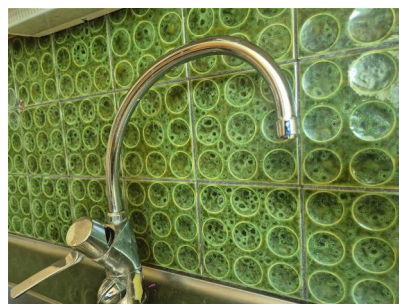
Entréplan / Kök

- ⚠ Fuktskydd saknas i diskbänksskåp och under vitvaror.
- Vridstopp saknas på blandaren.
 - Diskmaskinsslangen saknar upphängningsbygel.

Utan fuktskydd är det svårt att upptäcka läckage från rörledningar. Vatten kan då tränga in i omkringliggande konstruktioner och orsaka fuktskador.

För att upptäcka eventuella läckage, installera ett fuktskydd.

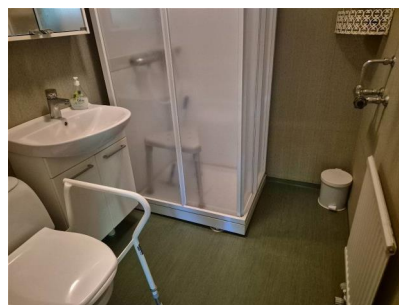
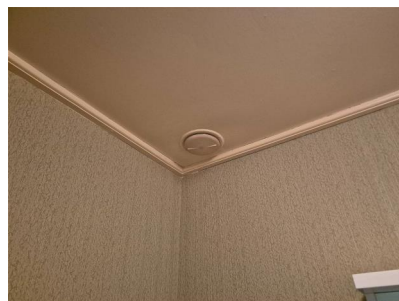
Entréplan / Dusch/Toalett

Våtutrymmet har äldre yt-/tätskikt.

Eftersom funktionen, som innebär att ytskiktet/tätskiktet ska vara vattentätt, kan vara nedsatt finns en ökad risk att vatten tränger igenom ytskiktet/tätskiktet med vattenskador i omkringliggande konstruktioner som följd.

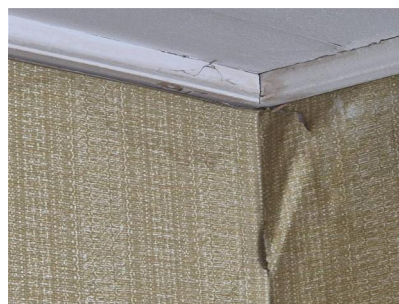
Övre plan / Sovrum 1

Väggen har fuktfläckar. Dessa var torra vid besiktningen.

Fuktfläckar kan bero på olika saker, och kan vara ett tecken på en tidigare eller en pågående fuktskada.

Vi rekommenderar en fördjupad undersökning för att bedöma orsak och omfattning.

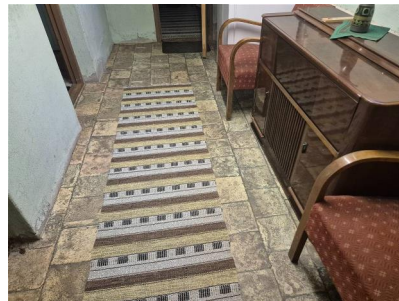
Källarplan / Hall

Limmad plastmatta finns på betongplattan.

På grund av naturlig fuktpåverkan från mark riskerar plastmattan att släppa från underlaget. Mattan och limmet kan också avge en kemisk lukt som sprids till boendemiljön.

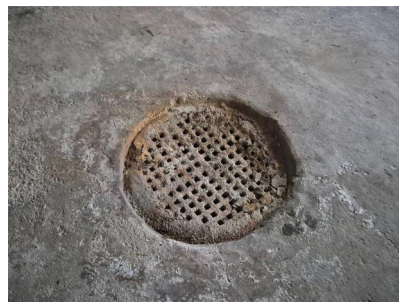
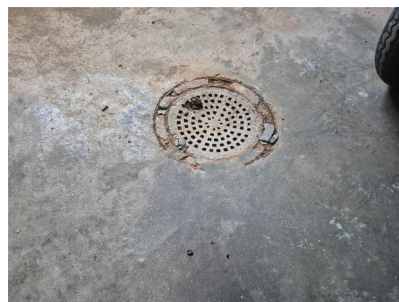
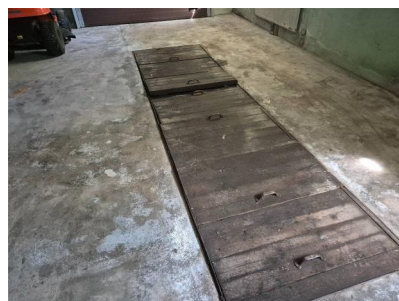
Källarplan / Garage

Gjutjärnsbrunnar är rostangripna

Golvbrunnar i pannrum/garage är i dåligt skick.

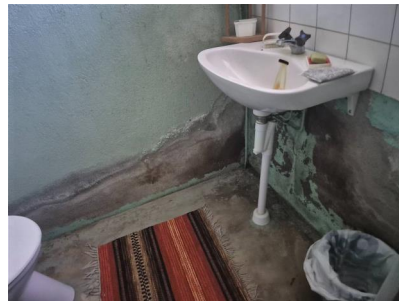
Källarplan / Toalett

Utvändigt fuktskydd är äldre än 20 år.

Eftersom källarens utvändiga fuktskydd (dagvattenssystem, dräneringssystem samt källarytterväggarnas utvändiga fuktskydd) är äldre än 20 år, vilket betraktas som dessa delars genomsnittliga tekniska livslängd, så kan systemet ha nedsatt funktion. Detta ökar risken för invändiga fuktskador i källaren.

Se notering under allmänt källarplan.

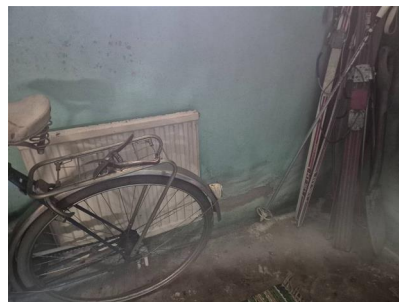
Källarplan / Källaringång

Se notering under allmänt källarplan.

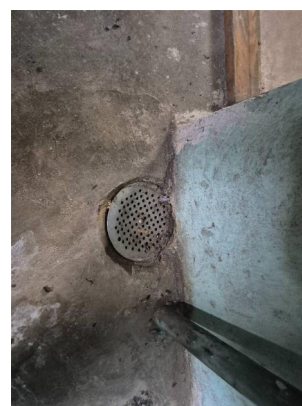
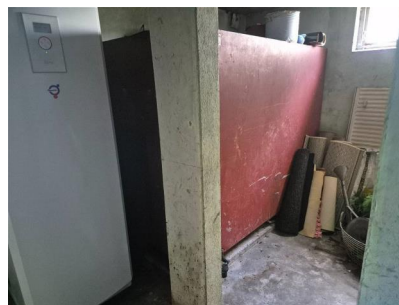
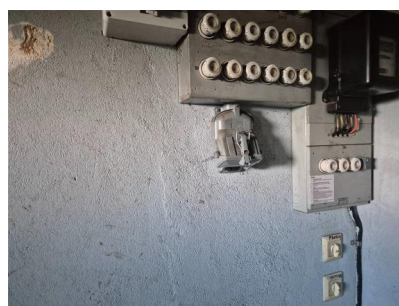
Källarplan / Pannrum

Gjutjärnsbrunnen är rostangripen.

Golvbrunn i pannrum/garage är i dåligt skick.

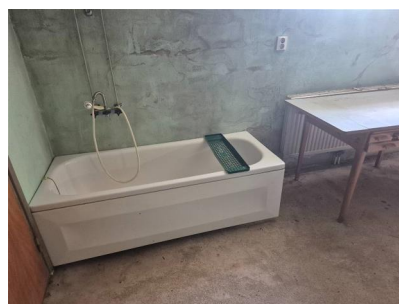
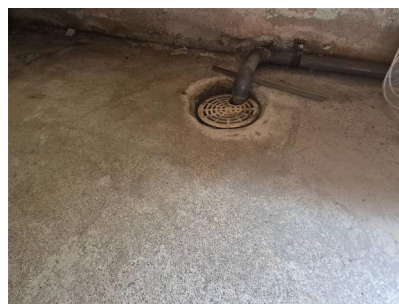
Källarplan / Tvättstuga

Se notering under allmänt källarplan.

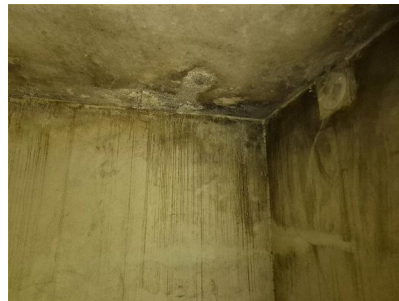
Källarplan / Matkällare

Se notering under allmänt källarplan.
