Fjälkinge 234:14

Fjälketorpsvägen 19

| Uppdragsnummer | G39049 |
| Besiktningsdatum | 2026-06-23 |

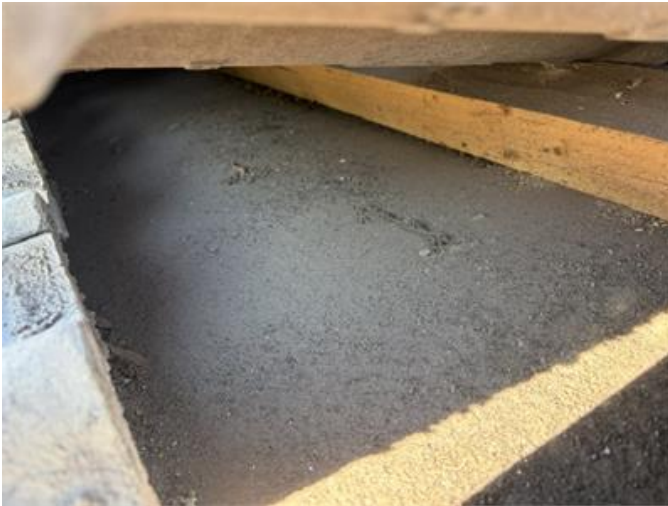
TAK; Yttertaket (takpannor läkt och undertak) är det ursprungliga från 1990. Ju äldre ett tak är ju mindre motstånd har det mot att fukt kan tränga genom pannor vilket kan leda till fuktskador i underliggande konstruktioner. Vid stickprovskontroller av läkt och undertak noterades inga skador. Taket rekommenderas att rengöra/behandla, skadad takpannor bytas ut samt pannor vid rännal justera/kapas. Fäster till solceller medför att takpannorna inte ligger helt tätt. Färgsläpp förekommer från plåtar. Taket är besiktigt från mark och takstegen.

Vid stickprovskontroller av läkt och undertak noterades inga skador.

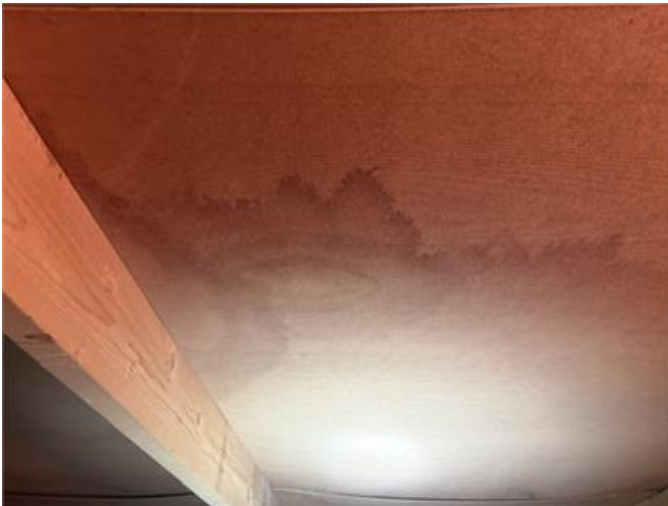
| Besiktningsresultat | | | | | |
|---|---|---|---|---|---|
| Vind | | X | | | Fuktfläckar förekommer på underlagstak av board, vilket är relativt normalt för konstruktionstypen. Takets insida bör regelbundet kontrolleras. |

Fuktfäckar förekommer på underlagstak av board, vilket är relativt normalt för konstruktionstypen. Takets insida bör regelbundet kontrolleras.

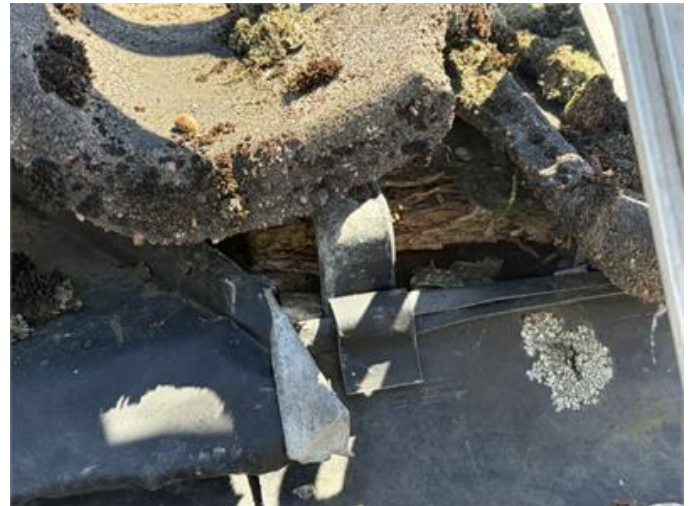
UTRUM; Del av taket över uterum är låglutande vilket medför ökad risk för fuktskador Rötskador förekommer i takfot samt i avslutande regel under takpannorna. Rötskador noterades även i stolpe mellan skjutpartier samt begynnande rötskada i takbalk där vbindskivebeslaget täcker bristfälligt över takpannorna. Skjutpartier går att öppna/stänga men några är något tröga. Uterummets bottenbjälklag har ej gått att besiktiga.

Uterum- Rötskador förekommer i takfot samt i avslutande regel under takpannorna

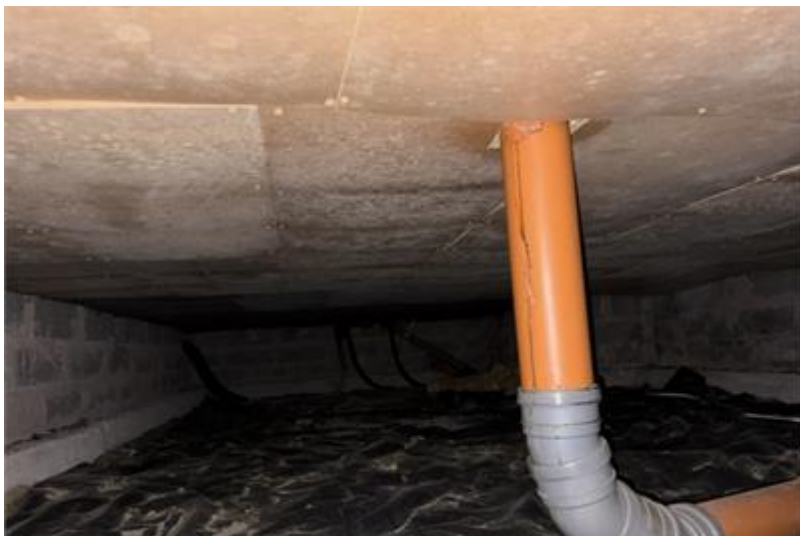
KRYPGRUND; Kontroll av konstruktion visade fuktkvoter på 17% i bottenbjälklaget. Risk för mikrobiell tillväxt föreligger om fuktkvoten överstiger 17%. Fuktkvoten i en krypgrund växlar med årstiderna. I normalfallet är fuktbelastningen mot krypgrunden som högst under sommartid (juni-augusti) för att sjunka under vinterhalvåret. En krypgrund är en riskkonstruktion med avseende på fukt- och mikrobiella skador. Se även protokollets näst sista sida Pos. 10.

Mikrobiella tillväxter noterades lokalt på bottenbjälklaget. Den upptäckta mikrobiella påväxten på bottenbjälklagets undersida (i krypgrunden) indikerar att grunden delar av året är så fuktig att mikroorganismer utvecklas. Befintliga synliga mikrobiella tillväxter har inte lett till fuktskador eller hållfasthetsförsämringar i bottenbjälklaget. Om inte fuktigheten i krypgrundsutrymmet reduceras finns det risk att de mikrobiella tillväxterna tilltar med fuktskador i bottenbjälklaget och risk för spridning av mikrobiell lukt till boendemiljön som följd.

Kontroll av konstruktion visade fuktkvoter på 17% i bottenbjälklaget. Risk för mikrobiell tillväxt föreligger om fuktkvoten överstiger 17%. Fuktkvoten i en krypgrund växlar med årstiderna. I normalfallet är fuktbelastningen mot krypgrunden som högst under sommartid (juni-augusti) för att sjunka under vinterhalvåret. Mikrobiella tillväxter noterades lokalt på bottenbjälklaget. Om inte fuktigheten i krypgrundsutrymmet reduceras finns det risk att de mikrobiella tillväxterna tilltar med fuktskador i bottenbjälklaget och risk för spridning av mikrobiell lukt till boendemiljön som följd.

För att undvika detta så måste grundens klimat bli torrare. Bland de vanligaste och säkraste åtgärderna för att reducera fuktbelastningen i en krypgrund samt reducera spridning av avvikande lukt är att en fast monterad avfuktare med undertrycksfunktion installeras i utrymmet

Bland de vanligaste och säkraste åtgärderna för att reducera fuktbelastningen i en krypgrund samt reducera spridning av avvikande lukt är att en fast monterad avfuktare med undertrycksfunktion installeras i utrymmet
