# Besiktningsprotokoll

Anticimex Försäkringsbesiktning i samarbete med Fastighetsbyrån

| Fastighetsadress:<br>Styrmansgatan 33 | |

| Besiktningsdatum:<br>2026-06-15 | Protokollnummer:<br>69739510 |

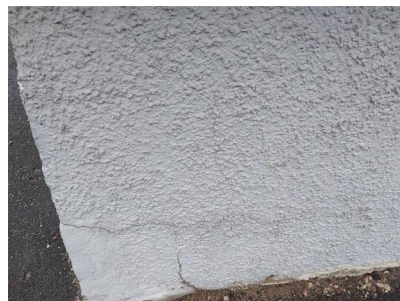
Mindre sprickor finns i sockel.

Dessa bedöms inte ha lett till bakomliggande skador.

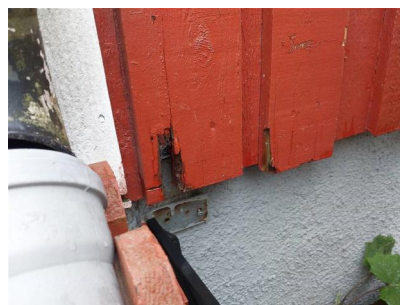
Mindre rötskador finns i botten på fasadpanelen.

Dessa bedöms inte ha lett till bakomliggande skador.

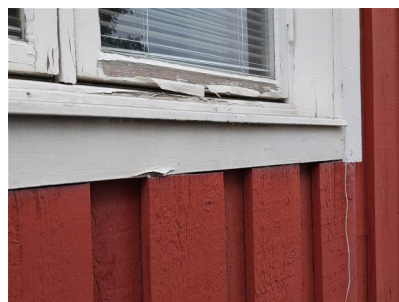
Fönster är i behov av målning/underhåll.

Fönsterbågar och fönsterkarmar där målningsbehov finns riskerar att få fukt- och rötskador på grund av sämre vattenavvisande förmåga.

För att öka livslängden på fönster rekommenderas målning och underhåll.

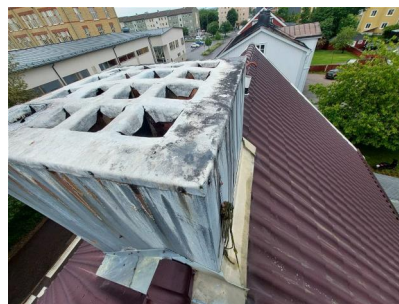
Skorstenen saknar väderskydd.

Vi rekommenderar att du kontaktar en fackman för att ta reda på hur och om ett väderskydd ska monteras.

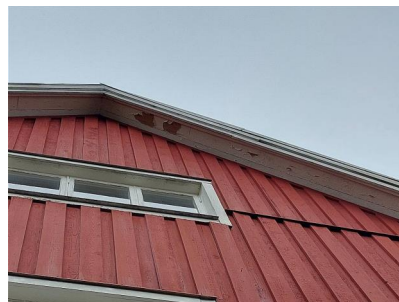
Takfotsinklädnad är i behov av målning/underhåll.

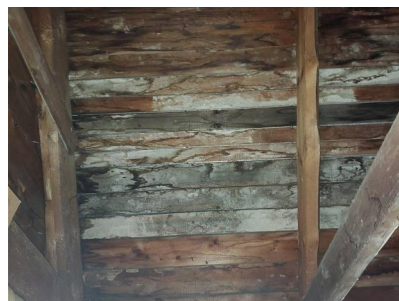
Underlagstaket har äldre fuktfläckar.

Noterade fuktfläckar bedöms vara äldre och uppstått innan takomläggningen.

Vid kontroll av vinden uppmättes fuktvärden under kritisk fuktnivå för mikrobiell tillväxt och en normal lukt upplevdes. Fuktkvoten i underlagstak/takbjälkar uppmättes till < 8 %.

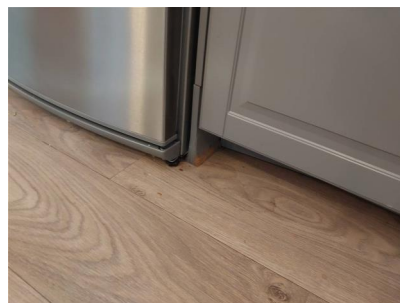
Fuktskydd saknas i diskbänkskåp.

Spår efter tidigare vattenläckage syns på en täcksiva bredvid kylskåpet. Detta skedde när köket var nytt och det droppade vatten från kylskåpet enligt fastighetsägare. Bedöms som en estetisk brist.

För att upptäcka eventuella läckage, installera ett fuktskydd.

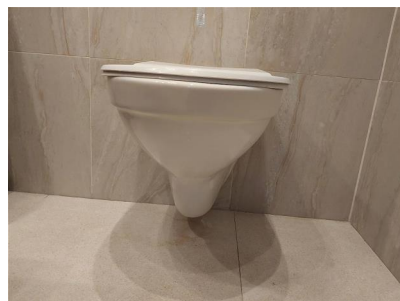
Dränering och skvallerrör för vägghängd WC-stol kan ej observeras. Dock finns möjlighet att det förekommer prefabricerat tätskikt i fixturen för WC-stolen.

Utan skvallerrör finns risk att eventuellt läckage inte upptäcks i tid, vilket kan leda till fuktskador i omkringliggande konstruktioner.

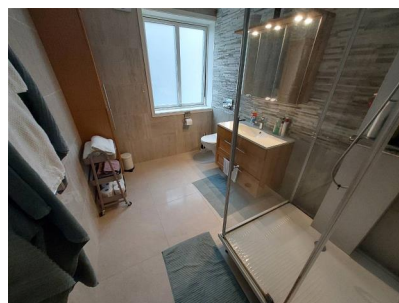
Golvbrunnen under duschkabin är inte besiktningsbar.

För att kunna kontrollera och bedöma golvbrunnen måste den vara tillgänglig och rengjord.

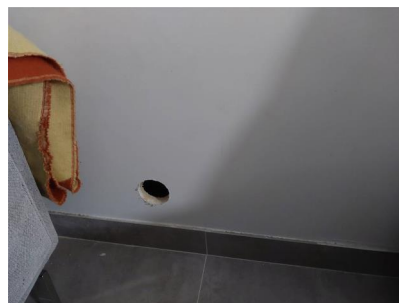
Källargrundmurar med påreglade ytterväggar.

Vid kontroll av konstruktion uppmättes fuktvärden under kritisk nivå för mikrobiell tillväxt och normal lukt upplevdes. Vid kontrollen noterades det att konstruktionen består av plåtskenor och plåtreglar med en träfirberskiva och gipsskiva som ytskikt vilket är att föredra framför träreglar.

Den relativa fuktigheten i väggen uppmättes till 62 % i väggen och en normal lukt kunde kännas i golv/vägg vinkel.

Befintlig påreglad vägg riskerar att drabbas av fuktskador på grund av naturlig fuktpåverkan. Risken bedöms som mindre i denna konstruktion då man använt sig av plåtreglar.

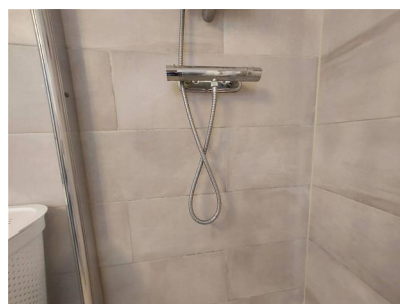
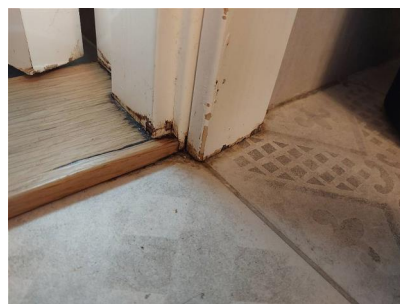
Det jag anser måste undersökas vidare är en misstänkt pågående vattenskada i badrummet i källaren. Vid besiktningen noterades det rinnande vatten på väggen i duschen och vid fuktindikering fick jag förhöjda fuktvärden på väggen som duschblandaren sitter på, även utanför duschplatsen. Aktuellt försäkringsbolag bör kontaktas för vidare undersökning.

Fuktindikering i utrymmet gav förhöjda fuktindikationer på väggen där duschen är placerad. Det noterades även att det porlar vatten under duschblandaren som tycks komma från fästet till blandaren. Även dörrfodret närmast duschen är blött i botten.

Klämringen i golvbrunnen är inte ordentligt nertryckt i golvbrunnens säte och tätskikt syns under klämringen.

Vi rekommenderar en fördjupad undersökning för att bedöma orsak och omfattning.
