Torp 2:191

Vänskapen 5B

| Uppdragsnummer | O32768 |
| Besiktningsdatum | 2026-06-24 |

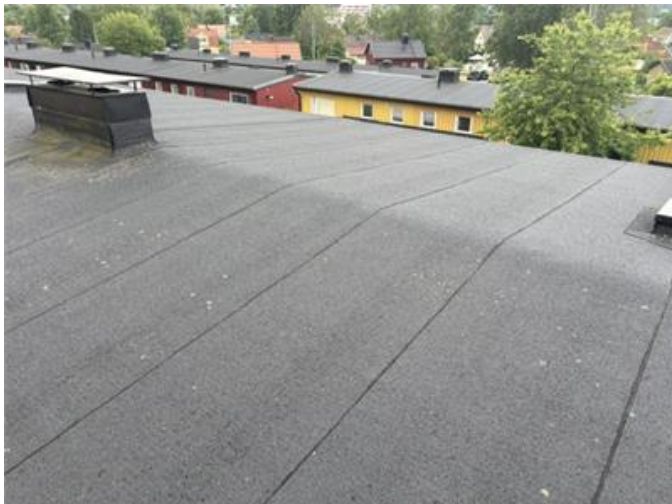
| Besiktningsresultat | | | | | |
|---|---|---|---|---|---|
| Tak | | X | | | Taktäckningen är av äldre standard/datum. Vissa plåtdetaljer är i behov av målning/underhåll. Se kommentar/riskanalys. Bild 1 |

- Då taktäckningen är av äldre standard/datum kan det ha ett minskat motstånd mot vatteninträngning. Detta i sin tur kan leda till fuktskador som kan påverka byggnaden negativt.

Bilden visar vy av tak.

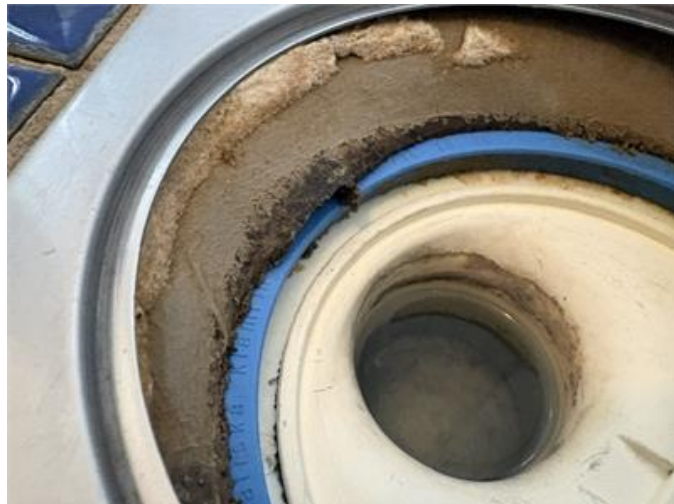
| Besiktningsresultat | | | | | |
|---|---|---|---|---|---|
| Badrum | | | X | | Våutrymmet är av äldre standard/datum där brister förekommer. T.ex. är tätskiktets anslutning till utrymmets golvbrunn skadad/otät samt golvfallet är bristfälligt. Kontakta en fackman för vidare kontroll/åtgärd. Se kommentar/riskanalys. Bild 2 |

- I våutrymmen skall golv- och väggytor ha vattentäta skikt. Om det saknas, är av äldre modell eller om det har brister i dess funktion, finns det en risk att fukt kan tränga in i bakomvarande konstruktioner och orsaka skador som kan påverka byggnaden negativt. Skador i bakom/omkringliggande konstruktioner kan ej uteslutas.

Bilden golvbrunn där tätskiktet är skadat/otätt.

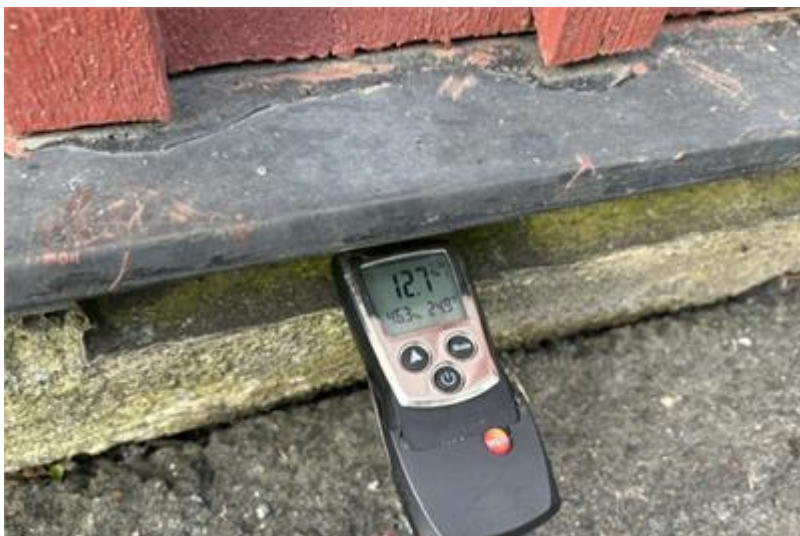
## Bilaga 1 för kontroll av valda konstruktioner

Vid kontroll av konstruktion mättes fuktkvoter stickprovsvis utifrån i en blottad syll till mellan 12- 13% fuktkvot samt i en innerväggssyll i entrén till ca 10% fuktkvot.

Vid kontroll av konstruktion uppmättes fuktkvoter under det kritiska gränsvärdet för mikrobiell tillväxt.

Den blottade syllen skall skyddas på bästa sätt för att förhindra eventuella framtida fuktskador i syllen.

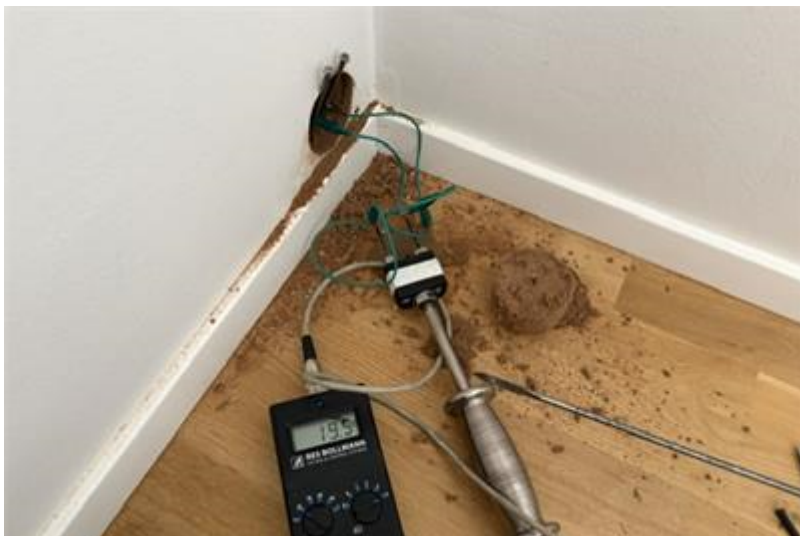
## Bilaga 2 för kontroll av valda konstruktioner

Vid kontroll av konstruktion mättes fuktkvoter stickprovvis i en ytterväggssyll genom ett provhål i ytterväggen i allrummet till mellan 19- 20% fuktkvot samt i den uppreglade golvkonstruktionen genom ett befintligt hål i golvet under köksön till ca 11% fuktkvot.

Det rekommenderas att denna besiktning kompletteras med en fördjupad undersökning för att utreda orsaken till samt omfattningen av de fuktrelaterade skadorna/bristerna.
