# Besiktningsprotokoll

Anticimex Försäkringsbesiktning i samarbete med Fastighetsbyrån

| Fastighetsadress:<br>Fredsgatan 7B | |

| Besiktningsdatum:<br>2026-06-23 | Protokollnummer:<br>69756334 |

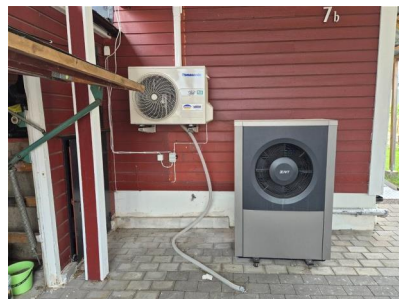
Vissa utedelar till värmepumpar skapar mycket kondensvatten som hamnar mot underliggande/intilliggande fasad och sockel. Detta bidrar till ökar fuktbelastning mot intilliggande konstruktioner.

Om så är fallet även med dessa anläggningar bör man se till att leda bort vattnet. Observera att besiktning av byggnadens värmesystem eller värmepumpar inte har ingått i uppdraget.

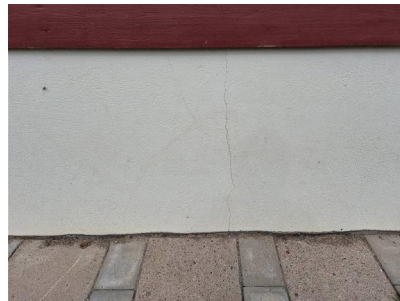
Sprickor finns i sockeln. Dessa bedöms inte ha lett till bakomliggande skador.

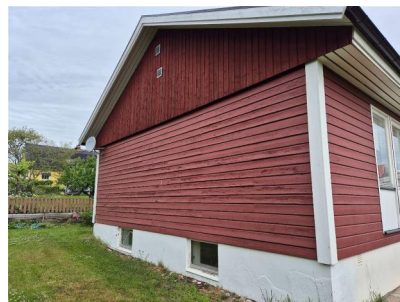
Fasadpanelen på gavel mot högra sidan (sett från entrédörren) är i behov av målning/underhåll.

Fasadbeklädnad och träkonstruktioner där målningsbehov finns riskerar att få fukt- och rötskador på grund av sämre vattenavvisande förmåga. För att öka livslängden på fasadbeklädnaden rekommenderas målning och underhåll.

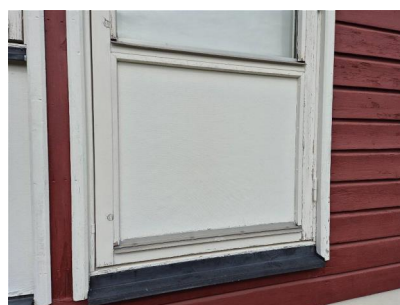
Torrspäckor förekommer på trädetaljer på dörrar. Dessa bedöms inte ha lett till bakomliggande skador.

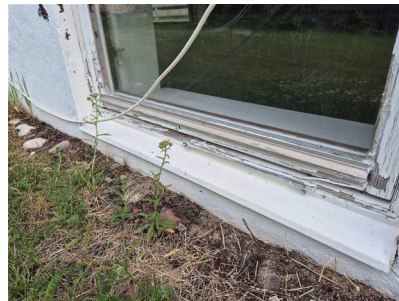
Fönster främst i källarplan är i behov av målning/underhåll. För att öka livslängden på fönster rekommenderas därför målning och underhåll.

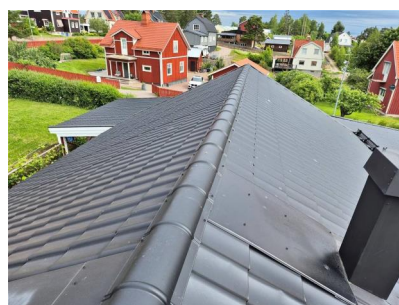
Besiktning av yttertaket har genomförts från anliggande stege samt takstege. Inget finns att notera på taket.

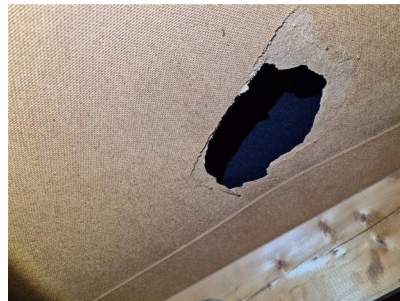
Yttertaket har renoverats enligt upplysning som framkom vid besiktningen. Det gamla underlagstaket med lokala hål/missfärgningar finns kvar under den nya takkonstruktionen.

Jag noterade även missfärgningar på insida gavelväggar vilket bedöms vara gamla. Orsaken är sannolikt att vädret påverkat fasaden genom åren.

Vid kontroll av vinden uppmättes fuktvärden under kritisk fuktnivå för mikrobiell tillväxt och en normal lukt upplevdes. Fuktkvoten i underlagstak/takbjälkar uppmättes till ca 8 % (risk finns för mikrobiell tillväxt i furuvirke vid en fuktkvot på ca 17 %).

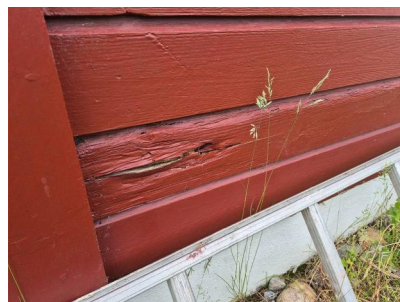
Mindre rötskador finns i fasadpanelen. Dessa bedöms dock inte ha lett till bakomliggande skador. För att undvika följdskador kan rötskadad träpanel bytas ut.

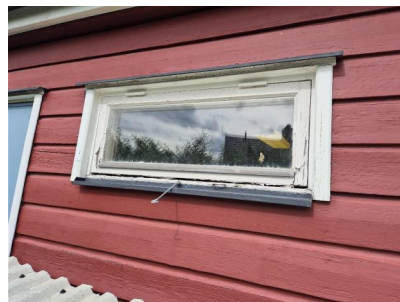
Fönster är i behov av målning/underhåll. För att öka livslängden på fönster rekommenderas målning och underhåll.

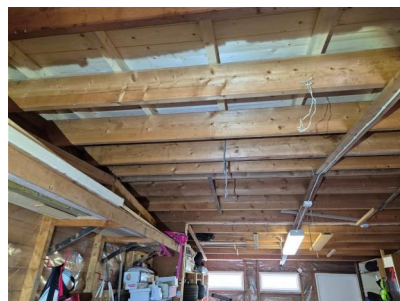
I garaget observerade jag fuktfläckar på väggar/takstolar. Eftersom yttertaket är renoverat bedöms fläckarna ha uppstått innan takrenoveringen.

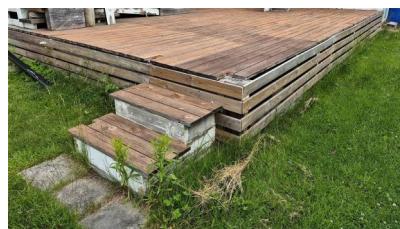
Altanen på baksidan är inte färdigställd.

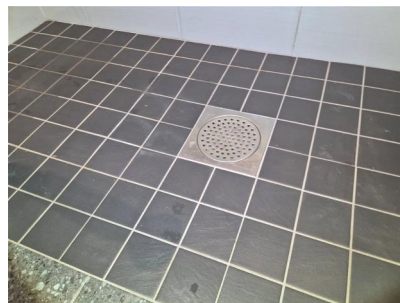
Förhöjd dörrtröskeln saknas. Förhöjda dörrtrösklar är inget krav enligt Boverket däremot får inte bakfall förekomma på golvet. Golvet har liten/obefintlig lutning innanför dörren till att bli bättre i duschplatsen.

Säljare upplyste om att de inte har upplevt några problem med vattensamlingar.

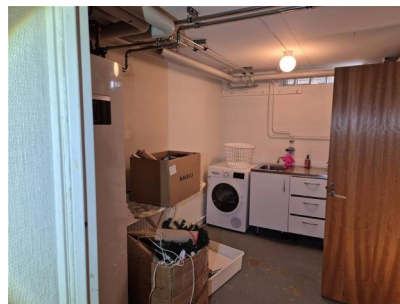
Våtrummet är antagligen original från 1972. Omkringliggande konstruktioner är av betong och golvbrunnen är en äldre gjutjärnsbrunn. Risken för fuktskador i händelse av utströmmande vatten är liten enligt min uppfattning. I händelse av en eventuell framtida renovering bör golvbrunnen bytas ut enligt gällande branschregler.
