**Fastighetsuppgifter**

Almekärr 3:179

Almekärrsvägen 95

| Uppdragsnummer | O32769 |

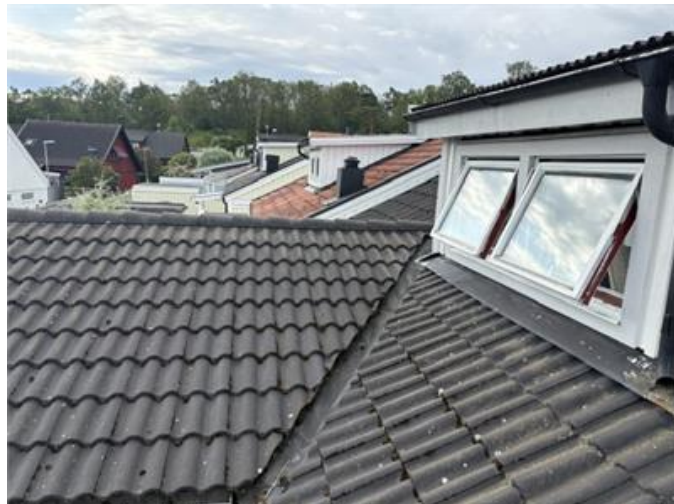
Bilden visar vy av tak.

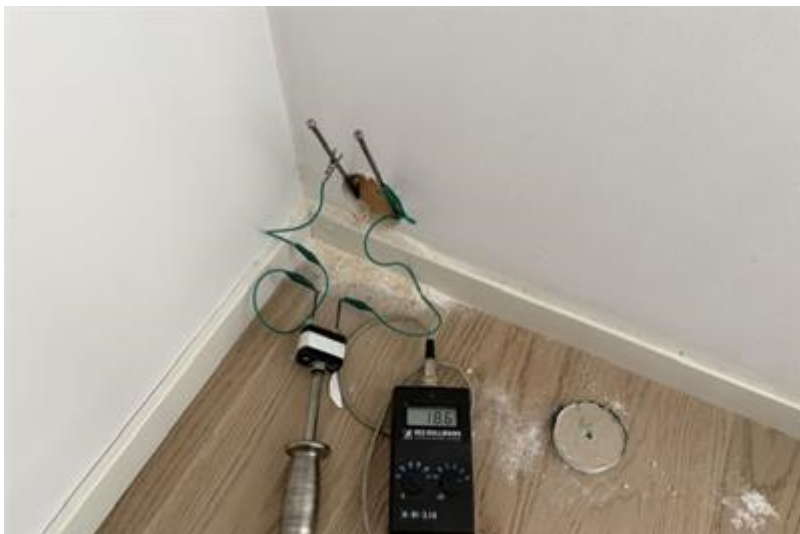
Vid kontroll av konstruktion mättes fuktkvoter stickprovvis i en ytterväggssyll genom ett provhål i ytterväggen i allrummet till mellan 18- 19% fuktkvot samt i en innerväggssyll bakom en fotlist i trapphallen till ca 12% fuktkvot. Inga avvikande lukter kunde kännas i byggnaden vid besiktningstillfället.

Det rekommenderas att denna besiktning kompletteras med en fördjupad undersökning för att utreda orsaken till samt omfattningen av de fuktelaterade skadorna/bristerna.
