# Besiktningsprotokoll

| Fastighetsbeteckning:<br>Kisäng 1:29 | |
| Fastighetsadress:<br>Utterspåret 19 | |

| Besiktningsdatum:<br>2026-06-22 | Protokollnummer:<br>69769762 |

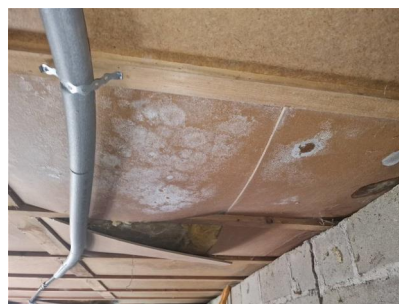
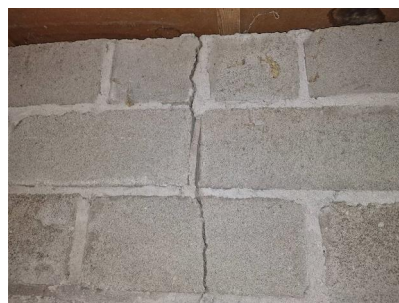
#### Utvändigt / Krypgrund

Vid kontroll av konstruktion i krypgrund noterades fuktvärden över kritisk fuktnivå och det förekommer mikrobiell påväxt.

De höga fuktvärdena och den mikrobiella påväxten innebär att grundens klimat under delar av året är för fuktigt. Detta kan i förlängningen leda till rötskador i konstruktionen. För att undvika detta så måste krypgrundens klimat bli torrare.

Fuktkvoten uppmättes till 23 %.

Risk för mikrobiell tillväxt föreligger om den relativa fuktigheten (RF) i den omgivande luften är över 75 % vilket i furuvirke motsvarar en fuktkvot (FK) på 17 %

Sprickor finns i grunden

Läs Anticimex faktablad om uteluftsventilerade krypgrunder för tips och råd.

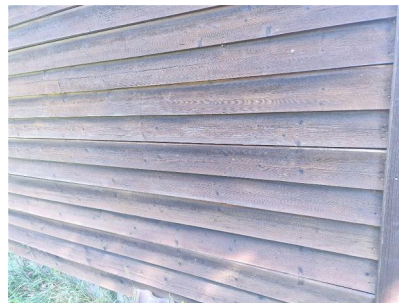
### Utvändigt / Fasad

Fasadpanelen samt övriga trädetaljer på huset är i behov av målning/underhåll samt att fasaden har vissa otätheter.

Fasadbeklädnad och träkonstruktioner där målningsbehov finns riskerar att få fukt- och rötskador på grund av sämre vattenavvisande förmåga. För att öka livslängden på fasadbeklädnaden rekommenderas målning och underhåll.

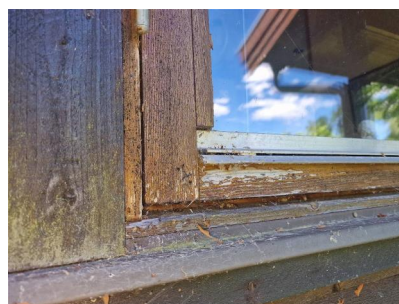
### Utvändigt / Fönster

Fönster är i behov av målning/underhåll.

Fönsterbågar och fönsterkarmar där målningsbehov finns riskerar att få fukt- och rötskador på grund av sämre vattenavvisande förmåga.

Isolerglas är äldre.

Befintliga fönster är äldre vilket betyder att tätningen mellan fönsterrutorna kan vara sämre. Detta kan leda till att missfärgning/imma kan uppstå mellan glasrutorna.

För att öka livslängden på fönster rekommenderas målning och underhåll.

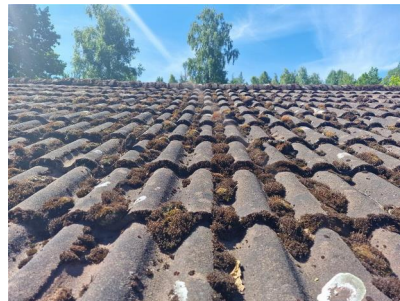
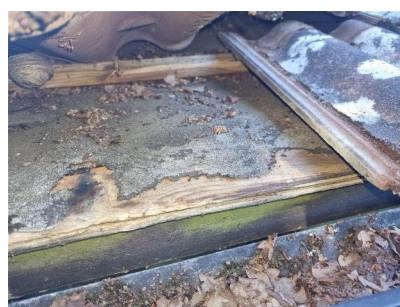
### Utvändigt / Tak

Yttertaket är äldre och i behov av renovering.

Taket är äldre och har passerat tiden för sin tekniska livslängd. Renovering av yttertaket rekommenderas. Kontakta en takentreprenör för en renovering. I samband med renoveringen bör omkringliggande konstruktioner kontrolleras för att upptäcka eventuella följdskador.

Besiktning av yttertaket har genomförts från mark, anliggande stegen.

Taket är från byggåret och har därmed uppnått sin tekniska livslängd. Min rekommendation är att en takentreprenör anlitas för att utföra nödvändig renovering samt kontrollerar omkringliggande konstruktioner.

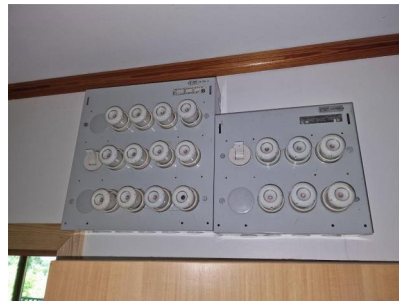
### Entréplan / Entréhall

Jordfelsbrytare finns ej.

Det finns inget krav att hus byggda före år 2000 ska ha jordfelsbrytare. Jordfelsbrytaren minskar dock risken för personskador och brand orsakade av elanläggningen.
