# Besiktningsprotokoll

Anticimex Försäkringsbesiktning i samarbete med Fastighetsbyrån

| Fastighetsadress:<br>Allévägen 5b | |

| Besiktningsdatum:<br>2026-06-22 | Protokollnummer:<br>69773820 |

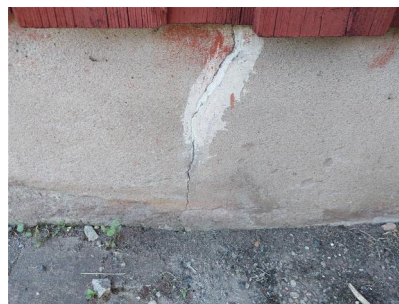
Sprickor finns i sockel.

Dessa bedöms inte ha lett till bakomliggande skador.

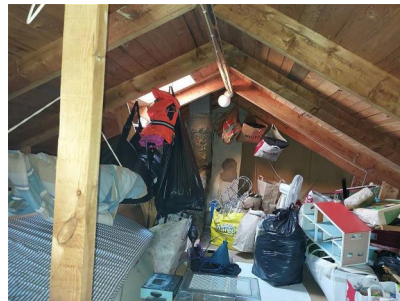
Vid kontroll av vinden uppmättes fuktvärden under kritisk fuktnivå för mikrobiell tillväxt och en normal lukt upplevdes.

Risk för mikrobiell tillväxt föreligger om den relativa fuktigheten (RF) i den omgivande luften är över 75 % vilket i furuvirke motsvarar en fuktkvot (FK) på 17 %. Fuktkvoten i underlagstak/takbjälkar uppmättes till 8%.

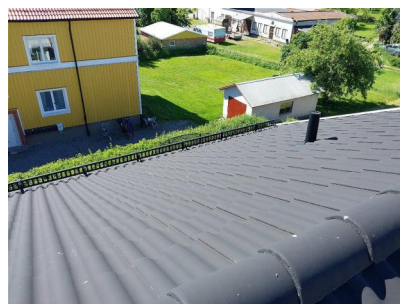
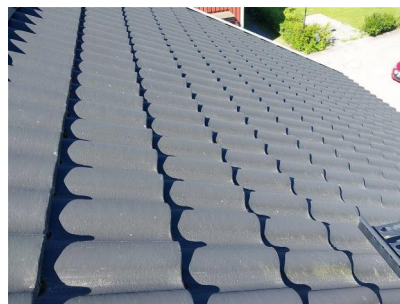
Inget att notera.

Taket är besiktat via taklucka.

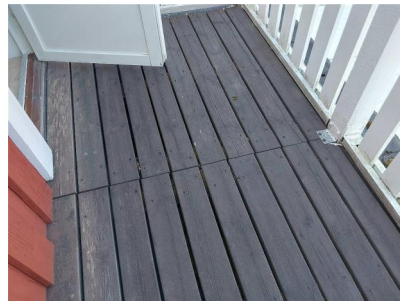
Papptaket på balkongen har inte kunnat besiktas på grund av överliggande trätrall.

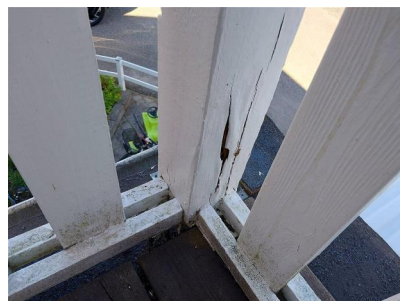
Vissa rötskador förekommer i balkongräcket och dess stolpar och även stolpar som går till farstuvisten, det kan man titta över och byta ut skadade delar.

Balkongräcke är rötskadat.

Rötskador är ett tecken på bristande fuktskydd/hög fuktpåverkan, vi rekommenderar en fördjupad undersökning för att bedöma orsak och omfattning.

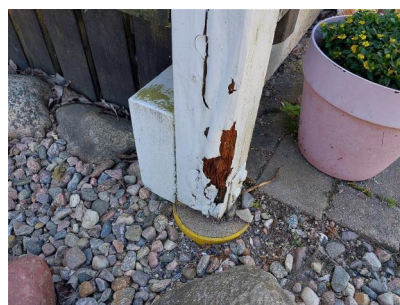
Se information samt rekommendation under "fasad" samt "balkong".

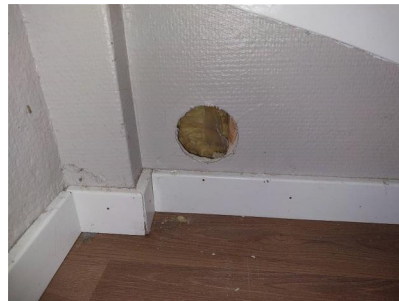
Vid kontroll av konstruktion uppmättes fuktvärden under kritisk nivå för mikrobiell tillväxt och normal lukt upplevdes.

Risk för mikrobiell tillväxt föreligger om den relativa fuktigheten (RF) i den omgivande luften är över 75 % vilket i furuvirke motsvarar en fuktkvot (FK) på 17 %. Fuktkvoten uppmättes till 14%.

Kontroll av konstruktionen utfördes i ett redan befintligt provborrhål sedan en tidigare besiktning.

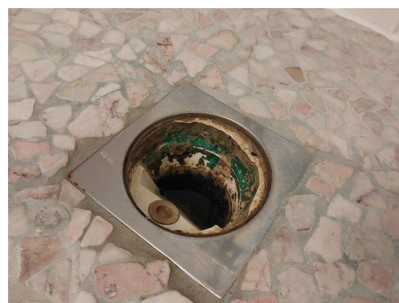
Golvbrunnen är inte utbytt i samband med renovering, wc-stolen sitter löst.

Detta medför en ökad risk för att vatten tränger ner i omkringliggande konstruktioner och orsakar fuktskador.

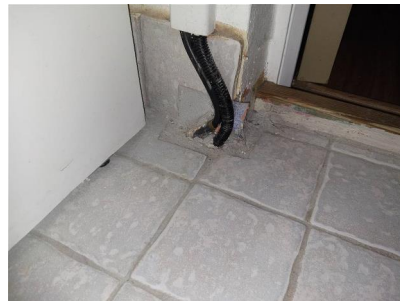
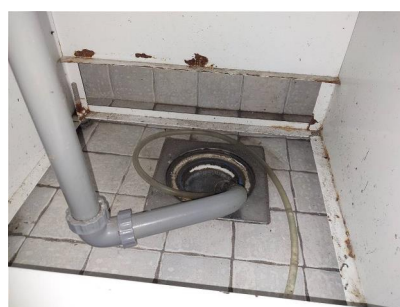
Golvbrunnen är placerad för nära vägg, tätskikt saknas i golvbrunnen, genomföringar finns i golv.

Detta medför en ökad risk för att vatten tränger ner i omkringliggande konstruktioner och orsakar fuktskador.
