# Besiktningsprotokoll

Anticimex Försäkringsbesiktning i samarbete med Fastighetsbyrån

| Fastighetsadress:<br>Ryavägen 15 | |

| Besiktningsdatum:<br>2026-06-24 | Protokollnummer:<br>69774499 |

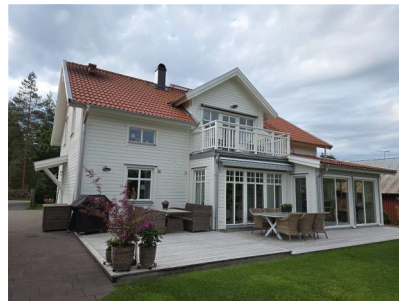
Delar av sockeln är obesiktad då altanen döljer den bakomliggande konstruktionen på baksidan.

I övrigt inget att notera.

Vi rekommenderar en kompletterande besiktning när de närmaste trallbrädorna är demonterade.

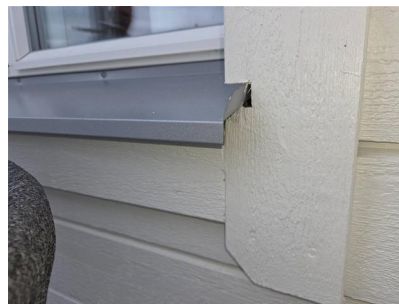
Otätheter noterades vid infästning av fönsterbleck och tröskelbleck.

Otätheter vid plåtdetaljer till dörrar och fönster innebär en risk att vatten rinner in och orsakar fuktskador i angränsande konstruktioner.

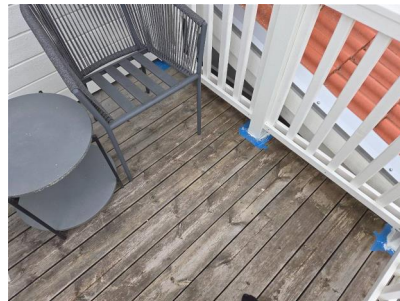
Det låglutande plåttaket under terrassen kunde inte besiktas då trallen döljer takets yta.

I övrigt inget att notera.

Vi rekommendera att trätrallen demonteras så att en kompletterande besiktning kan utföras.

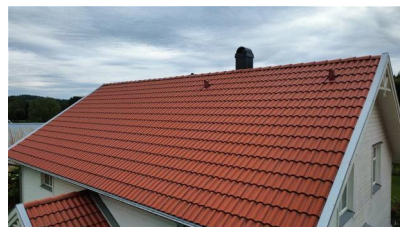
Inget att notera.

Tak besiktigat från mark, via takterrass samt med drönare.

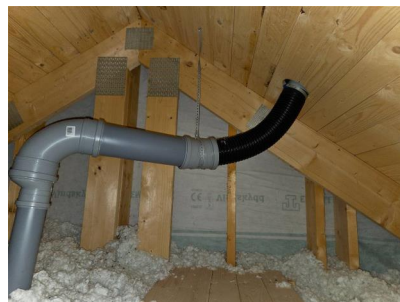
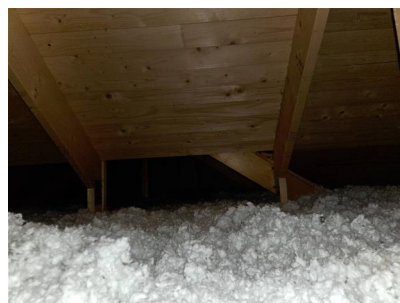
På vinden noterades att en mindre del isolering har blivit tillplattad, främst vid luckan, en mindre mängd mikrobiell påväxt lokalt vidnock, mot sydväst, samt att övergången mellan luftningsledning och flexirör på avloppsluftare saknar förankringsboja, en mekanisk låsning som hindrar rörelse vid skarven.

Delar av vindsutrymmet saknar landgångar, mot nordväst och har därför inte kunnat besiktas i sin helhet. Vi rekommenderar en kompletterande besiktning när säker landgång monterats.

Komplettera med förankringsboja, isolering samt håll den mikrobiella påväxten under uppsyn.

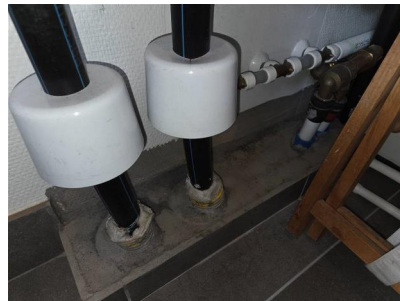
Rör genomföringar i golv har förlagts i klack med uppvikt tätskikt men har inget ovanliggande tätskikt.

Då klacken inte har något tätskikt uppe på ytan kan detta innebära fuktrelaterade skador på kringliggande konstruktioner vid eventuella läckage.

Vidare noterades att golvbrunnen inte är centrerad under klinkerramen. Detta innebär att delar av brunsmanschetten i golvbrunnen inte täcks/skyddas. Detta är inget monteringsfel så länge man kan få upp vattenlåset. Man bör dock vara försiktig vid tex rengöring av golvbrunnen så att inte manschetten skadas.

Fuktindikering i utrymmet gav inga förhöjda fuktindikationer.

Förslagsvis kan ett vattenlarm installeras på klacken för att underlätta upptäckten av eventuella läckage.

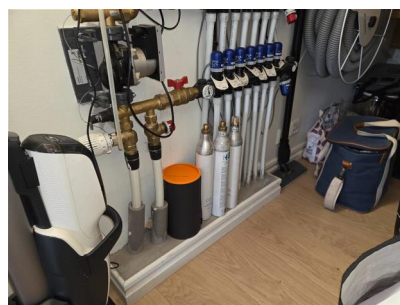
Fördelarcentral för golvvärme är inte monterad i vattentätt fördelarskåp med skvallerrör. Rör genomföringar har förlagts i klack utan tätskikt.

Fördelarcentral bör vara monterad i ett fördelarskåp med vattentät botten och försedd med skvallerrör. När det saknas ökar risken för att ett läckage inte upptäcks i tid. Det kan leda till fuktskador i omkringliggande konstruktioner.

Förslagsvis kan ett vattenlarm installeras på klacken för att underlätta upptäckten av eventuella läckage.

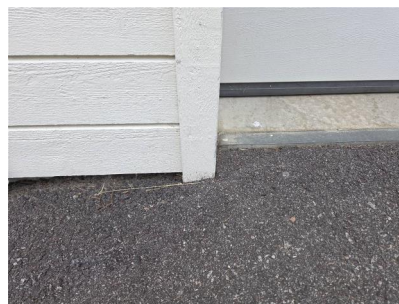
En mindre andel fasadbeklädnad och foder vid garageporten avslutas nära marknivå eller bakom hårdgjord yta.

Eftersom fasadbeklädnad avslutas nära/bakom mark finns risk för att fukt från marken suggs upp i materialets nederkant. Detta kan orsaka fuktrelaterade skador i fasadbeklädnaden/fodret och bakomliggande konstruktioner.

Pelare till carport är i behov av underhåll/målning, vid ändträt. Träkonstruktioner där målningsbehov finns riskerar att få fukt- och rötskador på grund av sämre vattenavvisande förmåga. För att öka livslängden på pelaren rekommenderas målning och underhåll.

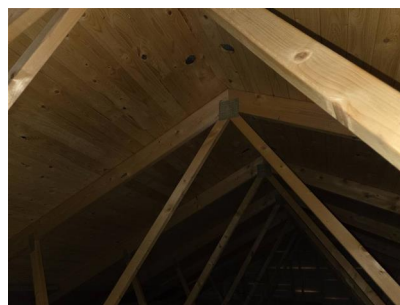
Inget att notera.

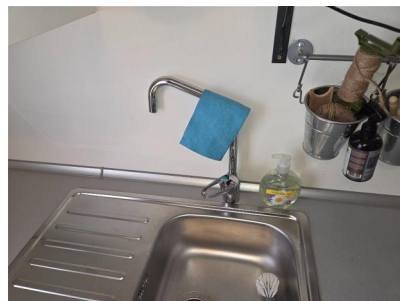
Fuktskydd saknas i diskbänksskåp, under kyl/frys samt blandaren saknar vridstopp.

Brister i fuktskydden gör det svårt att upptäcka läckage från rörledningar och vitvaror. Vatten kan då tränga in i omkringliggande konstruktioner och orsaka fuktskador.

Skadeförebyggande åtgärder rekommenderas så som att montera fuktskydd under diskbänken och kyl/frys samt begränsa svängraden på diskbänkens blandare.
