**Fastighetsuppgifter**

Prästgårdet 5

Bäckgatan 10

| Uppdragsnummer | O32643 |

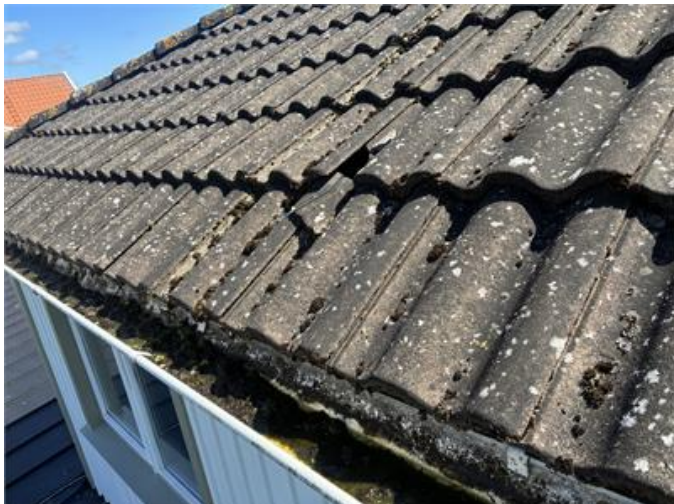
| Besiktningsresultat | | | | | |
|---|---|---|---|---|---|
| Hängrännor | | X | | | Hängränna på tak med betongpannor har lågpunkt på mitten med färgsläpp på underliggande rännbräda. Se kommentar/riskanalys. Färgsläpp och begynnande rost finns generellt i hängrännor. |
| Tak betongpannor | | X | | | Begynnande mosspåväxt finns på takpannor. Enstaka panna trasig och behöver bytas. Plåthuv har underhålls/målningsbehov. Tak besiktigt från taksteg. |

Tak pannor: Översiktsbild. Enstaka panna trasig. Bilden visar var lågpunkt finns på hänggränna.

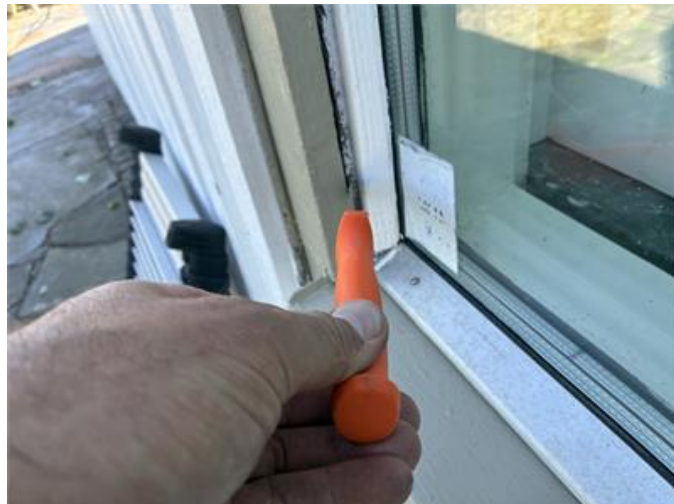
| Besiktningsresultat | | | | | |
|---|---|---|---|---|---|
| Fasad | | X | | | Fasad har lokalt underhåll och målningsbehov. Vid ett hörn på tillbyggnad finns även rötskador nertill på fasadpanel, finns även på utvändig smyg till fönster på övre plan. Fasad är traditionellt byggd med träbräda under fönster istället för underbleck i plåt. Otätheter finns vid fönster/foder på några ställen. Se kommentar/riskanalys. Panel under tak till fönsterdörr har släppts. |

Rötskador försämrar konstruktionens vattenavvisande förmåga och medför risk för fuktskador även i bakomliggande konstruktion. När fasad är byggd utan underbleck innebär det risk för att vatten kan tränga in och orsaka fuktrelaterade skador i bakomliggande konstruktion då otätheter kan uppstå av träs naturliga rörelser. När det finns otätheter i fasaden innebär det risk för att vatten kan tränga in och orsaka fuktrelaterade skador i bakomliggande konstruktion.

Fasad: Bilden visar otäthet mellan fönster och foder.

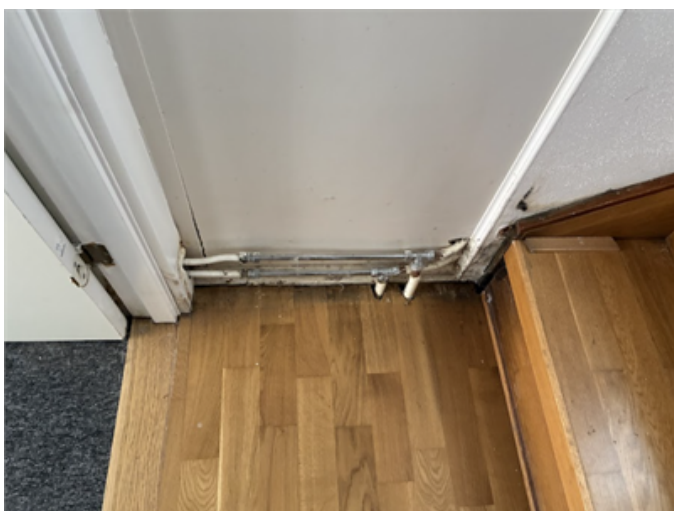
| Besiktningresultat | | | | | |
|---|---|---|---|---|---|
| Trappa | | X | | | Missfärgningar finns på vägg samt formförändring på golv nedan trappa, se vidare "Källare Allmänt". |

En äldre källare av detta slag utsätts i regel mer eller mindre för permanent fuktpåverkan från angränsande mark. Täta ytskikt (plastmattor, vissa färger mm) samt konstruktioner och beklädnader med organiska material mot golv- och väggytor bör undvikas, då fuktpåverkan och mikrobiell tillväxt (mögel/bakterier) kan uppstå, vilket kan leda till att avvikande mikrobiella lukter upplevs.

Trappa källare: Missfärgningar finns på vägg samt formförändring på golv nedan trappa.

För att utreda orsaken och omfattningen av de noterade bristerna rekommenderas att en fördjupad undersökning utförs, vilket ofta resulterar i ett åtgärdsförslag.

Vidare rekommenderas att ersätta de uppreglade träkonstruktionerna med fuktsäker lösning (tex klinkers eller målade betongytor). Organiskt material eller täta ytskikt bör inte finnas i utrymmet. Denna rekommendation gäller hela källarplanet.

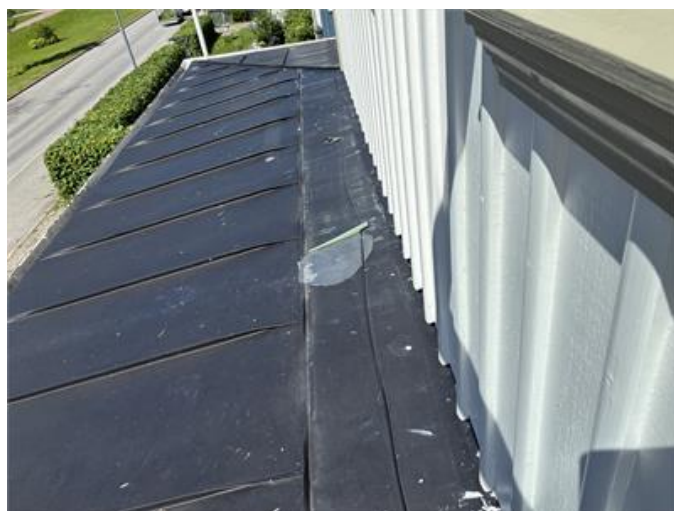
| Besiktningsresultat | | | | | |
|---|---|---|---|---|---|
| Tak plåt | | X | | | Färgsläpp förekommer på plåtar. |

Tak plåt: Färgsläpp förekommer på plåtar.

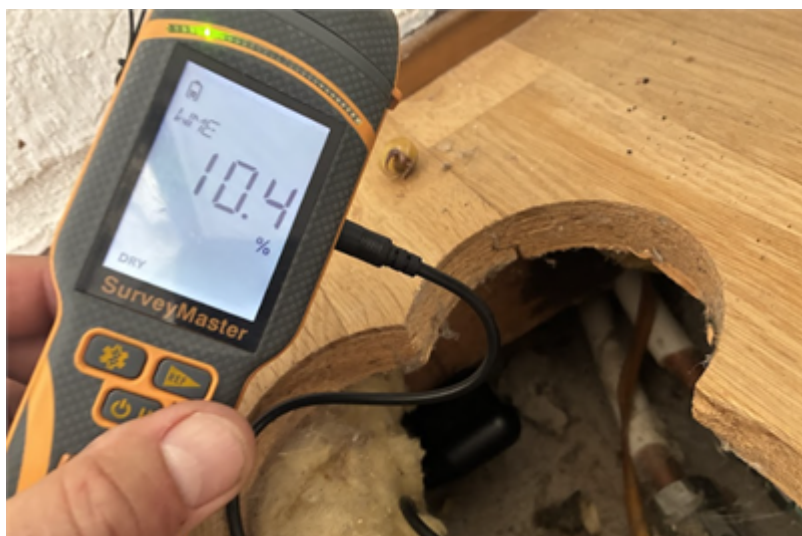
Kontroll av konstruktionen gjordes via befintligt provhål vid yttervägg (uppreglat golv)..  
Fuktvärden under gränsvärdet för mikrobiell tillväxt uppmättes.  
Fuktkvoten uppmättes till 10-11% i golvregel.  
Risk för mikrobiell tillväxt föreligger vid en fuktkvot på 17%.

Betongplatta från byggperioden är generellt ansett som riskkonstruktion för fuktskador då den sannolikt är utförd utan underliggande isolering. Betongplattan utsätts då i regel mer eller mindre för permanent fuktpåverkan från angränsande mark. Konstruktioner och beklädnader med organiska material mot betongplattan bör undvikas, då fuktpåverkan och mikrobiell tillväxt (mögel/bakterier) kan uppstå, vilket kan leda till att avvikande mikrobiella lukter upplevs. Risk finns även för mikrobiell tillväxt på eventuellt organiskt restmaterial (sågspån, jord, etc) mellan betongplatta och golvkonstruktion.

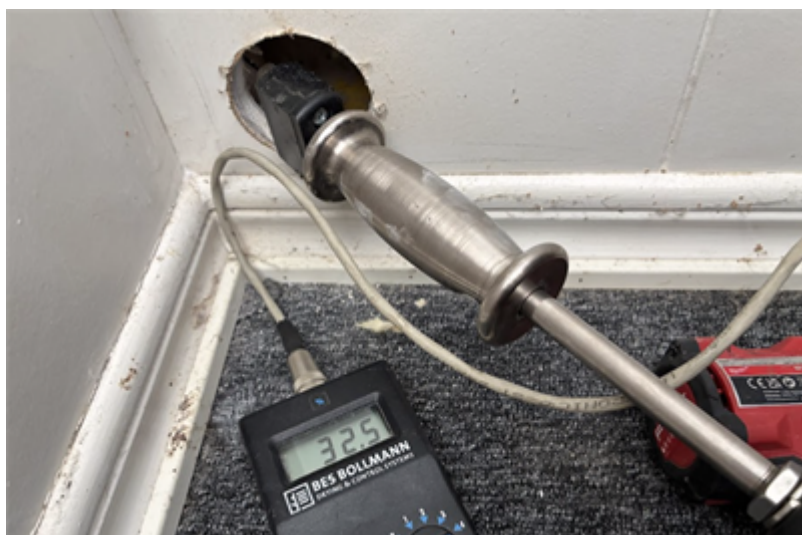
Missfärgningar finns på vägg samt formförändring på golv nedan trappa, se vidare "Källare Allmänt".  
Kontroll av konstruktionen gjordes via stickprovsmässig håltagning i allrum (vägg).  
Avvikande mikrobiell lukt upplevdes i konstruktionen och fuktvärden över gränsvärdet för mikrobiell tillväxt uppmättes.  
Fuktkvoten uppmättes till över 28% i regel.  
Risk för mikrobiell tillväxt föreligger vid en fuktkvot på 17%.  
Risk för rötskador föreligger vid 28%.

En äldre källare av detta slag utsätts i regel mer eller mindre för permanent fuktpåverkan från angränsande mark. Täta ytskikt (plastmattor, vissa färger mm) samt konstruktioner och beklädnader med organiska material mot golv- och väggytor bör undvikas, då fuktpåverkan och mikrobiell tillväxt (mögel/bakterier) kan uppstå, vilket kan leda till att avvikande mikrobiella lukter upplevs.

För att utreda orsaken och omfattningen av de noterade bristerna rekommenderas att en fördjupad undersökning utförs, vilket ofta resulterar i ett åtgärdsförslag.

Vidare rekommenderas att ersätta de uppreglade träkonstruktionerna med fuktsäker lösning (tex klinkers eller målade betongytor). Organiskt material eller täta ytskikt bör inte finnas i utrymmet.

Denna rekommendation gäller hela källarplanet.
