# Besiktningsprotokoll

Anticimex Försäkringsbesiktning i samarbete med Fastighetsbyrån

| Fastighetsadress:<br>Jonsbovägen 12 | |

| Besiktningsdatum:<br>2026-06-24 | Protokollnummer:<br>69770162 |

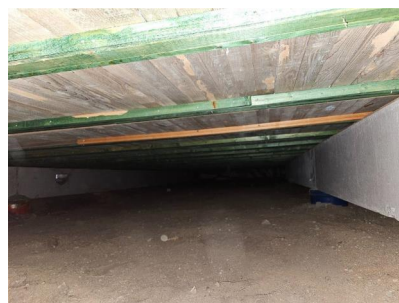
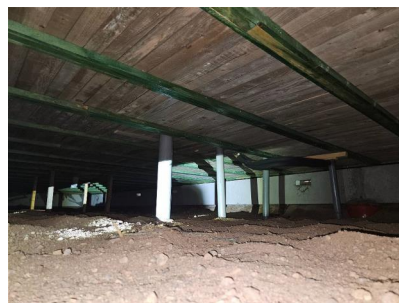
Vid kontroll av konstruktionen i krypgrunden uppmättes fuktvärden under kritisk nivå för mikrobiell tillväxt. Fuktkvoten uppmättes till 14 % i blindbotten och bjälklag.

Risk för mikrobiell tillväxt föreligger normalt vid fuktkvoter över 17 %.

En uteluftsventilerad krypgrund är dock en konstruktion som generellt är utsatt för naturlig fuktpåverkan. Golvbjälklaget ovan krypgrunden kan därför med tiden riskera att drabbas av fuktskador, vilket i sin tur kan leda till mikrobiella angrepp och lukt som kan spridas till boendemiljön.

Träskyddsbehandlat virke förekommer i krypgrundens bjälklag. Vissa typer av träskyddsbehandlat virke kan, om de utsätts för förhöjd fuktbelastning, avge kemisk lukt som i vissa fall kan spridas till bostaden.

Vid besiktningstillfället noterades inga förhöjda fuktnivåer eller andra tecken som indikerade pågående fuktrelaterade skador i krypgrunden.

För att minska risken för framtida fuktrelaterade skador kan installation av avfuktare i kryppgrunden övervägas. Vid korrekt dimensionering och drift kan ett stabilt klimat i grunden upprätthållas.

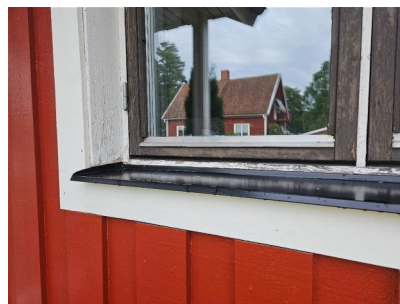
Fönster är ställvis i behov av målning och underhåll.

Där färgskiktet är slitet eller bristfälligt finns en ökad risk för att fukt kan tränga in i fönsterbågar och karmar, vilket på sikt kan leda till fukt- och rötskador.

Isolerglasen är äldre.

De befintliga fönstren är äldre, vilket kan innebära att tätningen mellan glasrutorna är försämrad över tid. Detta kan medföra att kondens, imma eller missfärgning kan uppstå mellan glasrutorna.

För att bibehålla fönstrens funktion och öka deras livslängd rekommenderas målning och löpande underhåll av berörda delar.

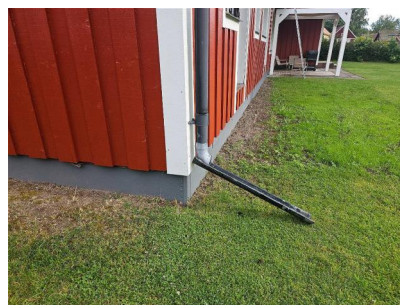
Stuprör är inte anslutna till markledning, men avleds via rännor bort från byggnadens grund.

Stuprör som inte är anslutet till markledning kan medföra en ökad fuktbelastning på grund/sockel som i sin tur kan leda till fuktrelaterade skador.

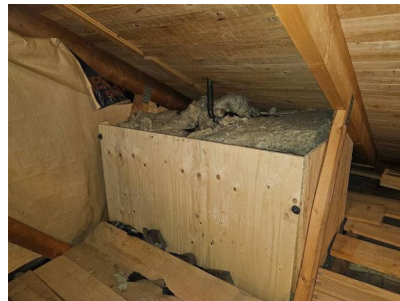
Expansionskärl är installerat på vind.

Placeringen av expansionskärlet på vind är olämplig då ett eventuellt läckage kan medföra att vatten sprids till omkringliggande konstruktioner, vilket i sin tur kan leda till fuktskador.

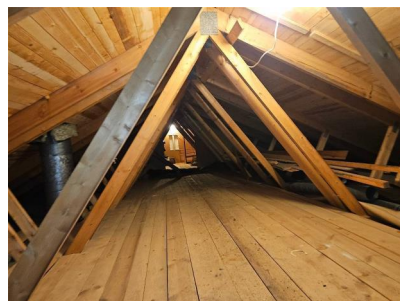
Vid kontroll av vinden uppmättes fuktvärden under kritisk fuktnivå för mikrobiell tillväxt.

Fuktkvoten i underlagstak/takbjälkar uppmättes till 8 %.

Risk för mikrobiell tillväxt föreligger om fuktkvoten överstiger 17 %.

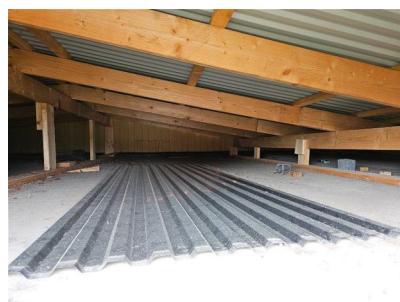
Vid kontroll av vinden uppmättes fuktvärden under kritisk fuktnivå för mikrobiell tillväxt.

Fuktkvoten i underlagstak/takbjälkar uppmättes till 8 %.

Risk för mikrobiell tillväxt föreligger om fuktkvoten överstiger 17 %.

Takkonstruktionen har byggts om från ett tidigare platt tak med takpapp till ett sadeltak med plåttäckning.

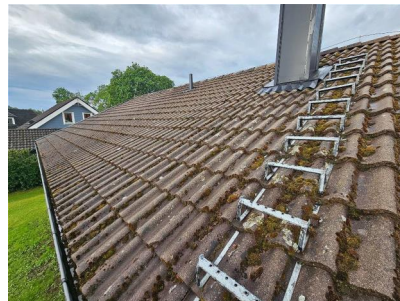
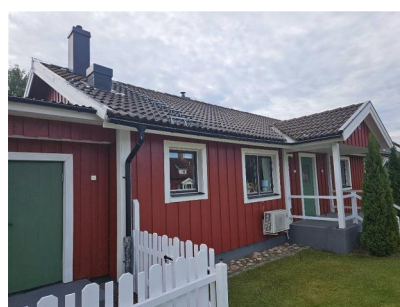
Yttertaket är äldre.

Takpannor, plåtdetaljer och underlagspapp har en begränsad teknisk livslängd. Eftersom taktäckningen är äldre kan dess motstånd mot vatteninträngning vara reducerat, vilket i sin tur kan medföra risk för fuktskador i underliggande träläkt och konstruktioner.

Mindre mosspåväxt noterades och rekommenderas att avlägsnas i samband med normalt underhåll för att minska fuktbelastning och förlänga takets livslängd.

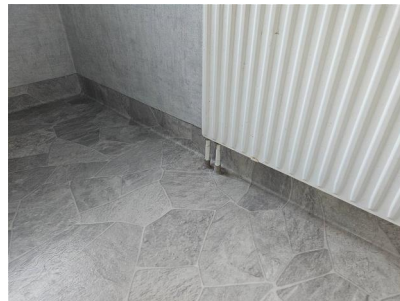
Rör genomföring finns i golv för radiator.

Rör genomföringar i golv medför en ökad risk för att vatten kan tränga ner i omkringliggande konstruktioner vid otätheter, vilket i sin tur kan orsaka fuktskador.

Vid framtida renovering bör man se över möjligheten att flytta rör genomföringar till vägg för att anpassa utförandet till gällande branschregler.

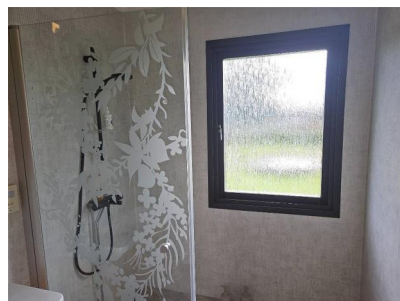
Fönster är olämpligt placerat i anslutning till dusch.

Fönstrets placering i våtutrymmet innebär en ökad risk för fuktpåverkan på både fönster- och väggkonstruktion.

För att minska risken för fuktskador rekommenderas att fönstret skyddas mot direkt vattenbegjutning i samband med duschning.

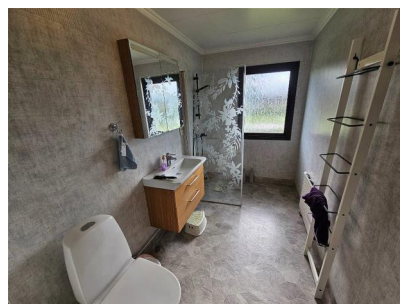
Fuktindikering i utrymmet gav inga förhöjda fuktindikationer.

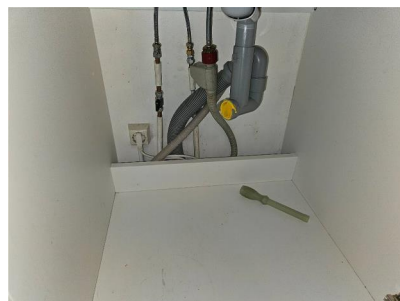
Fuktskydd saknas i diskbänksskåp.

Avsaknad av fuktskydd innebär att eventuella läckage från vatten- och avloppsinstallationer kan vara svåra att upptäcka i tid, vilket medför risk för att vatten tränger in i omkringliggande konstruktioner och orsakar fuktskador.

I övrigt finns fuktskydd under vitvaror.

För att underlätta tidig upptäckt av eventuella läckage rekommenderas att fuktskydd installeras.

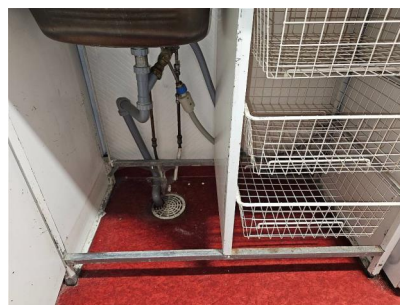
Våtutrymmet har äldre yt- och tätskikt. Mindre mattsläpp noterades runt golvbrunnen samt skador och sprickbildning i plastmattan vid trappsteg.

Eftersom funktionen hos yt- och tätskiktet, det vill säga att det ska vara vattentätt, kan vara nedsatt över tid föreligger en ökad risk för att vatten kan tränga igenom skikten med risk för fuktskador i angränsande konstruktioner som följd.

Fuktindikering i utrymmet gav inga förhöjda fuktindikationer.

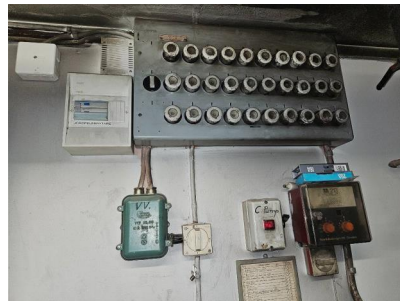
Jordfelsbrytare finns installerad vid el-centralen.

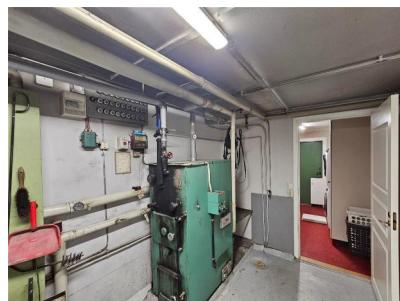
Sot från vedpanna noterades i tak och på delar av utrymmet.

Förhållandet bedöms vara av estetisk karaktär och är pågående påverkan från förbränning i utrymmet. Rengöring rekommenderas vid behov.

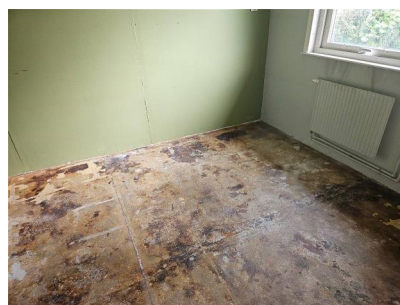
Demonterad golvmatta med rester av lim och materialrester är synligt på golv i utrymmet.

Förhållandet bedöms vara av kosmetisk karaktär, men ytan kan behöva rengöras eller förberedas inför eventuell ny golvbeläggning.
