# Besiktningssprotokoll

Anticimex Försäkringsbesiktning i samarbete med Fastighetsbyrån

Fastighetsbeteckning: Stensätter 1:355	
Fastighetsadress: Vitkålsvägen 13	
Postnummer: 58276	Ort: Linköping

Besiktningdatum: 2026-06-24	Protokollnummer: 69772808
Temperatur: 22 °C	Väderlek: Halvklart
Tekniker: Jimmy Sandblom	
E-post: jimmy.sandblom@anticimex.se	
Kontor: Linköping	
Närvarande: Fastighetsägaren

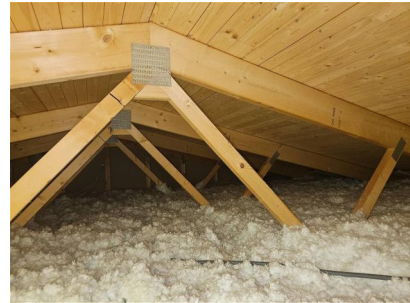
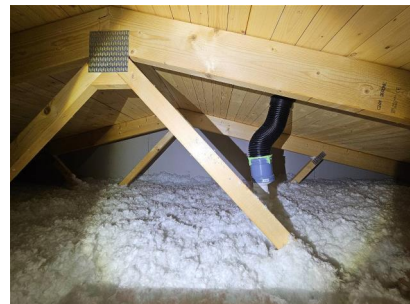
## Utvändigt / Vind

- ✓ Vid kontroll av vinden uppmättes fuktvärden under kritisk fuktnivå för mikrobiell tillväxt.

Fuktkvoten i underlagstak/takbjälkar uppmättes till 8 %.

Risk för mikrobiell tillväxt föreligger om fuktkvoten överstiger 17 %.

Inspektionen av vindsutrymmet utfördes från vindsluckan då landgångar saknas.

Trots begränsad åtkomst kunde hela vindsutrymmet överblickas från vindsluckan. Vid besiktningstillfället noterades inga synliga avvikelser eller brister.

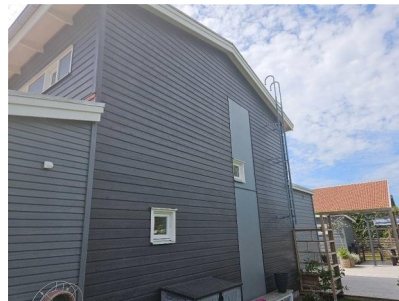
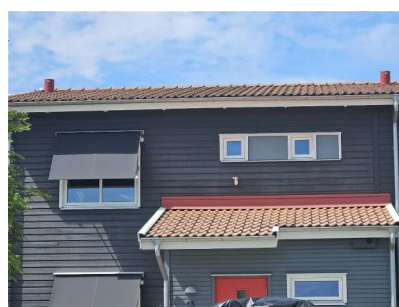
### Utvändigt / Tak

Vid besiktningstillfället kunde yttertaket inte beträdas på grund av hög höjd och bristande säker tillträdesmöjlighet. Den väggfasta stegen saknar säkerhetsbygel, och vid steghöjder över 3 meter bör fallskydd finnas, exempelvis i form av infästningsanordning för säkerhetssele eller skyddsräcke.

Taket har därför endast kunnat bedömas från marknivå med hjälp av kikare. Vid denna okulära kontroll noterades inga synliga brister utöver mindre mosspåväxt på delar av takpannorna.

För att minska risken för fuktansamling och förlänga takpannornas livslängd rekommenderas att påväxten avlägsnas i samband med normalt underhåll.

För en fullständig bedömning av yttertakens skick rekommenderas att en takspecialist anlitas med erforderlig säkerhetsutrustning och tillträdesanordningar.

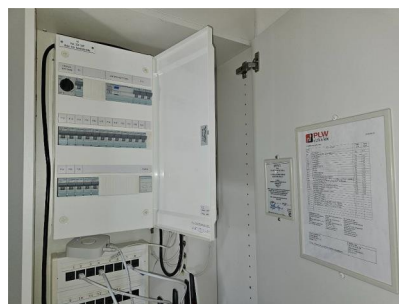
### Entréplan / Entréhall

El-centralen har jordfelsbrytare samt gruppförteckning.

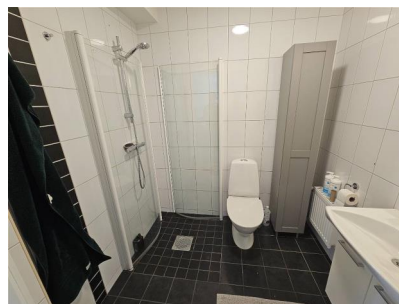
### Entréplan / Dusch/Toalett

Normala fuktvärden indikerades mot klinker/kakel.

En viss fukt tränger alltid in bakom kakel/klinker via fogarna, detta är helt normalt och innebär inte att tätskiktet/ våtrumsisoleringen under kaklet/klinkern är bristfälligt eller ur funktion.

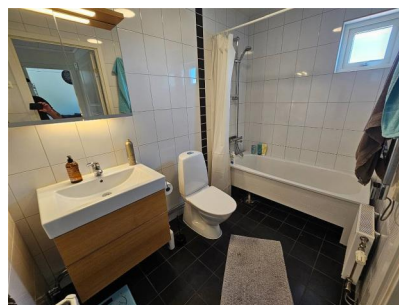
### Övre plan / Badrum/Wc

Normala fuktvärden indikerades mot klinker/kakel.

En viss fukt tränger alltid in bakom kakel/klinker via fogarna, detta är helt normalt och innebär inte att tätskiktet/ våtrumisoleringen under kaklet/klinkern är bristfälligt eller ur funktion.
