Görjan 1:77

Banvaktsvägen 2

| Uppdragsnummer | A37382 |
| Besiktningsdatum | 2026-06-24 |

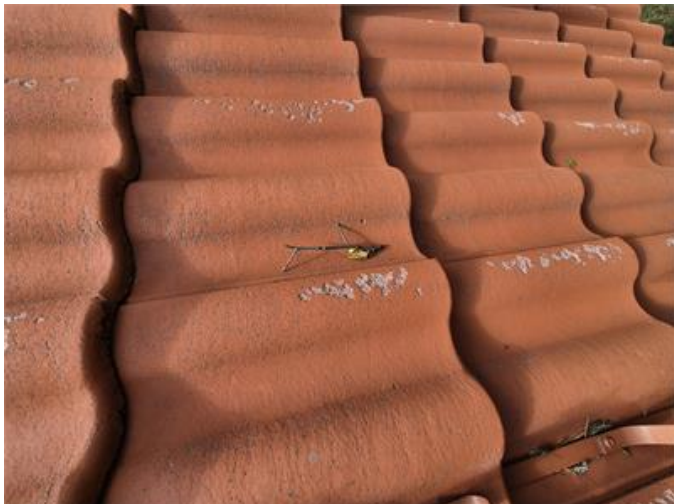
| Besiktningsresultat | | | | | |
|---|---|---|---|---|---|
| Tak | | X | | | - Vittringsskador noterades på betongpannor. Se bild.<br>- Nocktätning saknas under nockpannor.<br>- Takpannorna bedöms inte vara fastsatta enligt gällande anvisningar.<br>- Vindskivor i behov av underhåll.<br>Taket besiktades från takstege. |

Vittringsskador på betongpannor.
