# Besiktningssprotokoll

Anticimex Försäkringsbesiktning i samarbete med Fastighetsbyrån

Fastighetsbeteckning: Rösan 1:25	
Fastighetsadress: Dannebackavägen 14	
Postnummer: 43936	Ort: Onsala

Besiktningdatum: 2026-06-22	Protokollnummer: 69763408
Temperatur: 18 °C	Väderlek: Sol
Tekniker: Magnus Uhlegård	
E-post: magnus.uhlegard@Anticimex.se	
Kontor: Göteborg	
Närvarande: Magnus Uhlegård Anticimex.

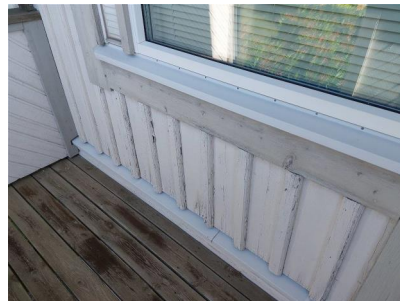
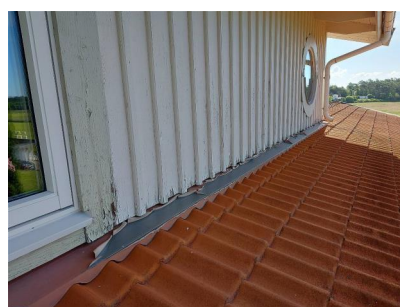
### Utvändigt / Fasad

Fasadpanelen är i behov av målning/underhåll.

Fasadbeklädnad och träkonstruktioner där målningsbehov finns riskerar att få fukt- och rötskador på grund av sämre vattenavvisande förmåga. För att öka livslängden på fasadbeklädnaden rekommenderas målning och underhåll. I samband med ommålning rekommenderas att de rötskadade panelbrädorna byts ut.

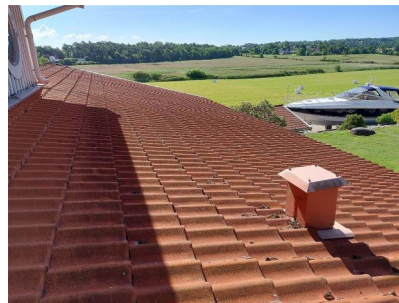
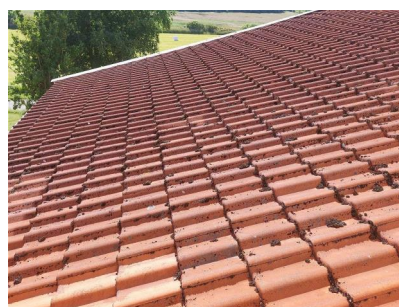
### Utvändigt / Tak

Yttertaket är äldre.

Takpannor, plåtdetaljer och underlagspapp har enligt vår bedömning en begränsad livslängd. Eftersom husets taktäckning är äldre har det ett minskat motstånd mot vatteninträngning. Detta i sin tur kan leda till fuktskador på träläkt och vidare ner i underliggande konstruktioner.

Mosspåväxt finns på takpannor.

Mossa som växer på taket kan leda till att taktäckningen har ett minskat motstånd mot vatteninträngning. Detta i sin tur kan leda till fuktskador på träläkt och takkonstruktionen vilket kan resultera i mikrobiella skador (angrepp av mikroorganismer).

Taket besiktigat från stege lutad mot hänggränna samt från fönster och balkongen

För att öka livslängden på taket rekommenderas att mossan tas bort från takpannorna.

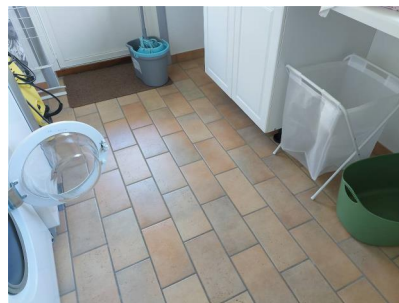
### Entréplan / Tvättstuga/ Pannrum.

- ⚠ Våtutrymmet har äldre yt-/tätskikt.

Eftersom funktionen, som innebär att ytskiktet/tätskiktet ska vara vattentätt, kan vara nedsatt finns en ökad risk att vatten tränger igenom ytskiktet/tätskiktet med vattenskador i omkringliggande konstruktioner som följd.

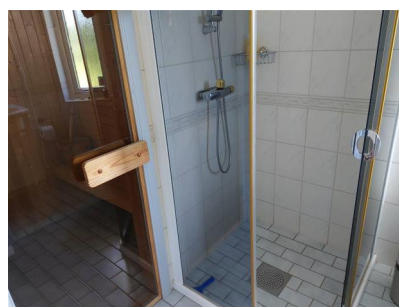
### Entréplan / Badrum/Wc/Bastu

- ⚠ Våtutrymmet har äldre yt-/tätskikt.

Eftersom funktionen, som innebär att ytskiktet/tätskiktet ska vara vattentätt, kan vara nedsatt finns en ökad risk att vatten tränger igenom ytskiktet/tätskiktet med vattenskador i omkringliggande konstruktioner som följd.

Duschväggen som är monterad har en helt tät sockel i botten. Vid ev. läckage utanför duschen kan inte vattnet ta sig till brunnen. Risk finns då att utläckande vatten tar sig ut och ner i underliggande konstruktion med fuktrelaterade skador som möjlig följd.

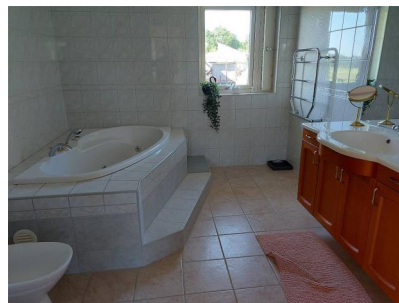
### Övre plan / Badrum/Wc

Våtutrymmet har äldre yt-/tätskikt.

Eftersom funktionen, som innebär att ytskiktet/tätskiktet ska vara vattentätt, kan vara nedsatt finns en ökad risk att vatten tränger igenom ytskiktet/tätskiktet med vattenskador i omkringliggande konstruktioner som följd.

Golvbrunnen under badkaret är inte besiktningsbar.

För att kunna kontrollera och bedöma golvbrunnen måste den vara tillgänglig och rengjord. (lucka saknas).

Tröskeln är för låg.

En felmonterad tröskel eller avsaknaden av en tröskel medför risk att vatten tränger in i angränsande konstruktioner och rum vilket i sin tur kan leda till fuktrelaterade skador.

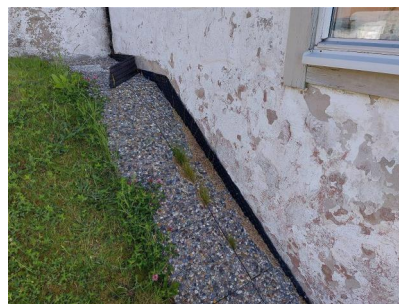
#### Utvändigt / Sockel

Utvändigt fuktskydd ligger oskyddat ovan mark.

Risk finns att det utvändiga fuktskyddet skadas och funktionen försämras.

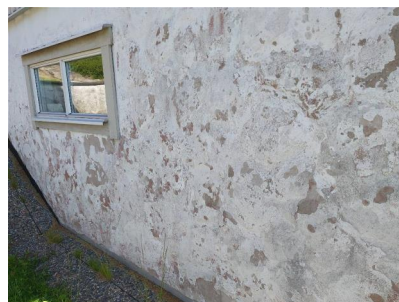
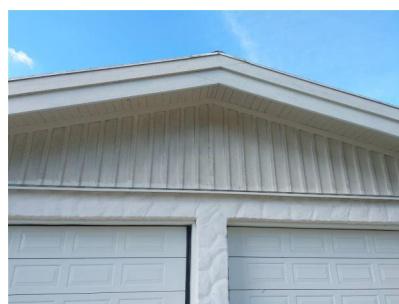
#### Utvändigt / Fasad

Fasaden är i behov av målning/underhåll.

Puts och träfasader där målningsbehov finns riskerar att få fuktskador på grund av sämre vattenavvisande förmåga. För att inte riskera fuktskador rekommenderas målning och underhåll.

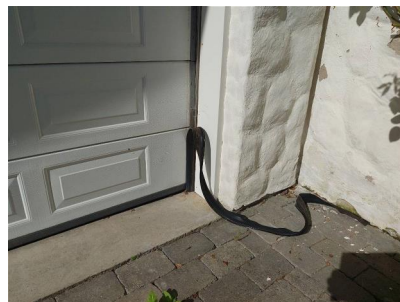
### Utvändigt / Dörrar

Gummitätningen runt dörren har släppt.

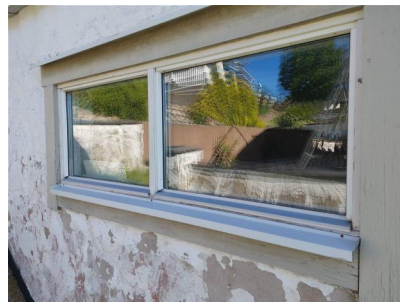
### Utvändigt / Fönster

Fönster är i behov av målning/underhåll.

Fönsterbågar och fönsterkarmar där målningsbehov finns riskerar att få fukt- och rötskador på grund av sämre vattenavvisande förmåga.

För att öka livslängden på fönster rekommenderas målning och underhåll.

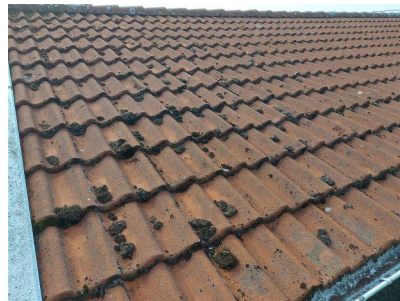
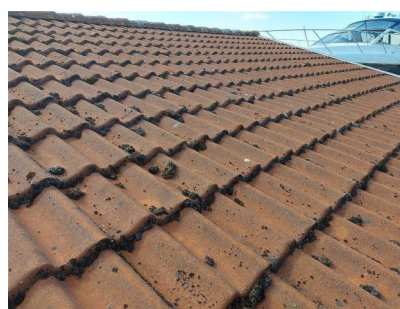
### Utvändigt / Tak

Yttertaket är äldre.

Takpannor, plåtdetaljer och underlagspapp har enligt vår bedömning en begränsad livslängd. Eftersom husets taktäckning är äldre har det ett minskat motstånd mot vatteninträngning. Detta i sin tur kan leda till fuktskador på träläkt och vidare ner i underliggande konstruktioner.

Mosspåväxt finns på takpannor.

Mossa som växer på taket kan leda till att taktäckningen har ett minskat motstånd mot vatteninträngning. Detta i sin tur kan leda till fuktskador på träläkt och takkonstruktionen vilket kan resultera i mikrobiella skador (angrepp av mikroorganismer).

Taket besiktigat från stege lutad mot hängränna samt från marken.

För att öka livslängden på taket rekommenderas att mossan tas bort från takpannorna
