# Besiktningsprotokoll

Anticimex Försäkringsbesiktning i samarbete med Fastighetsbyrån

| Fastighetsadress:<br>Fulska 420 | |

| Besiktningsdatum:<br>2026-06-15 | Protokollnummer:<br>69749200 |

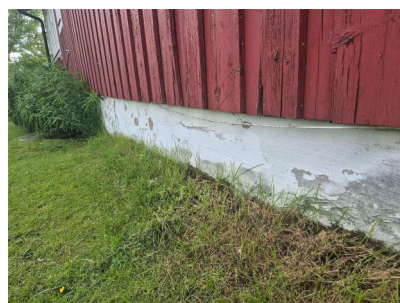
Sprickor, puts- och färgsläpp finns i sockel.

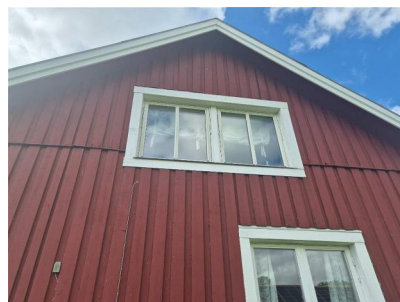
Fasaden har ett allmänt underhållsbehov, lokalt är avståndet mellan mark och fasad lågt, rötskador och färgsläpp förekommer.

Jag rekommenderar kontakt med fackman för bedömning och åtgärdsförslag.

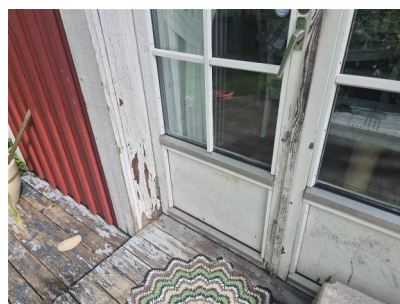
Dörr är i behov av målning/underhåll.

Dörrar där målningsbehov finns riskerar att få fukt- och rötskador på grund av sämre vattenavvisande förmåga.

För att öka livslängden på dörr rekommenderas målning och underhåll.

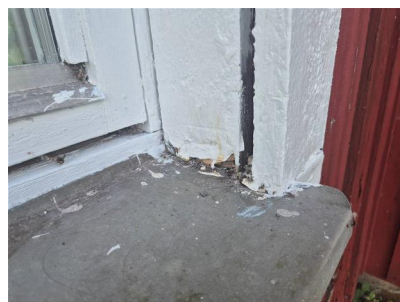
Äldre isolerglas finns där de löper risk för "anlöpning", vissa fönsterbleck är bristfälligt monterade (uppvik saknas eller är bristfälligt anslutna mot fasad). Vissa fönster har underhållsbehov.

Sammantaget finns en ökad risk för fuktskador i fönster samt fasad.

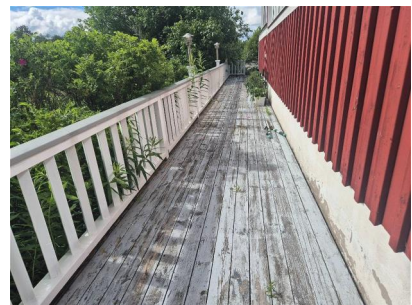
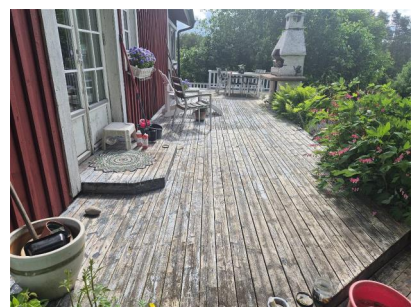
Målad altan.

Allmänt färgsläpp finns.

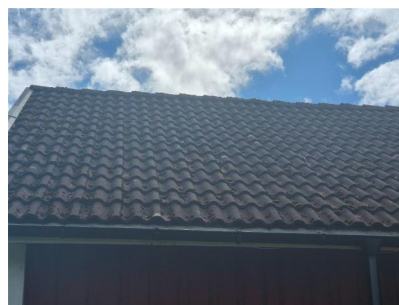
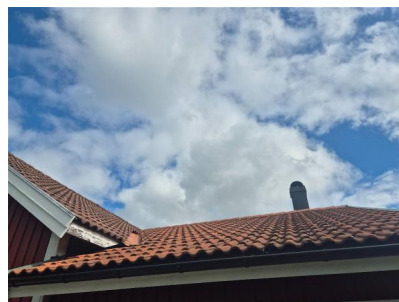
Mospåväxt finns på takpannorna.

Mossa som växer på taket kan leda till att taktäckningen har ett minskat motstånd mot vatteninträngning. Detta i sin tur kan leda till fuktskador på träläkt och takkonstruktionen vilket kan resultera i mikrobiella skador (angrepp av mikroorganismer).

För att öka livslängden på taket rekommenderas att mossan tas bort från takpannorna.

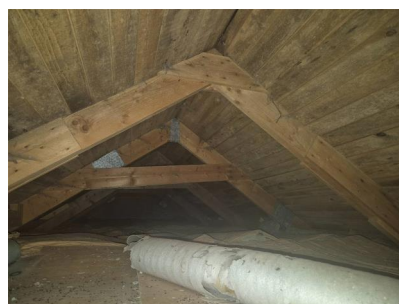
Fuktkvoter uppmättes i takstolar och underlagstak till mellan 12-13% Risk för mikrobiell tillväxt inträffar vid 75% relativ luftfuktighet vilket motsvarar 17% fuktkvot i furuvirke. Observera att fuktigheten på vinden ändras över säsongen, fuktigast är det vindtertid.

Mikrobiell påväxt finns på underlagstaket.

Detta kan vara ett tecken på att vinden tillförs fukt inifrån bostaden. Observera att besiktning av bostadens ventilationssystem inte har ingått i uppdraget.

För att komma tillrätta med detta kan fukttillförseln inifrån bostaden behöva minskas. Det kan göras genom att ventilationen i bostaden förbättras samt att eventuella otätheter i vindsbjälklaget (tak-/väggvinklar, taklucka med mera) tätas. Läs Anticimex faktablad om oppvärmade vindsutrymmen för tips och råd.

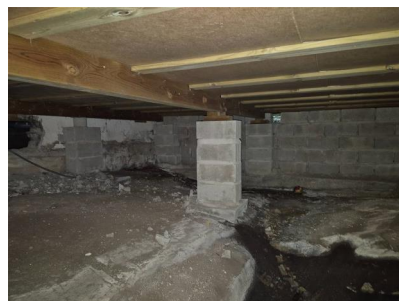
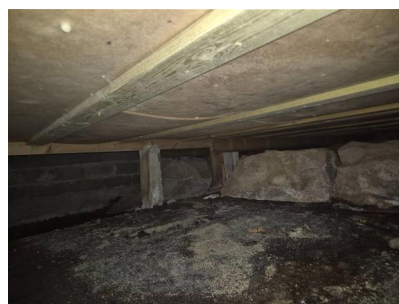
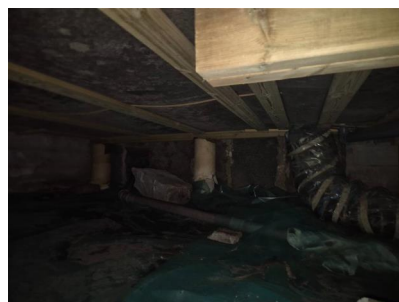
Hela grundläggningen är inte kontrollerbar på grund av utrymmesbrist. Naturstensgrundmur på ursprungshuset, murad grundmur på tillbygge. Mellan grundmur och bjälklag finns papp/fuktskydd.

Fuktkvoter uppmättes i bjälklag och bärlinor till mellan 20-23% Risk för mikrobiell tillväxt sker vid en relativ fuktighet vid 75% vilket motsvarar 17% fuktkvot i furuvirke.

På marken finns sporadiskt med ångspärr. Undersida bjälklag har mikrobiell påväxt och en kemisk/mikrobiell lukt kan konstateras vid inträde till grunden.

Jag rekommenderar en fördjupad undersökning för en vidare bedömning av orsak till och omfattning av ovanstående noteringar samt lämpliga åtgärder.

Oavsett vad denna undersökning påvisar bör man överväga att installera krypgrundsavfuktare.

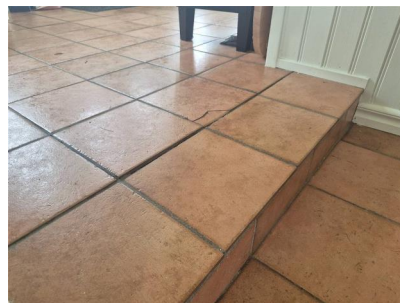
Skarv mellan farstu/hall och kök har spruckna klinkerplattor.

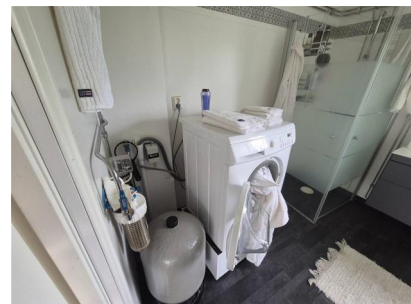
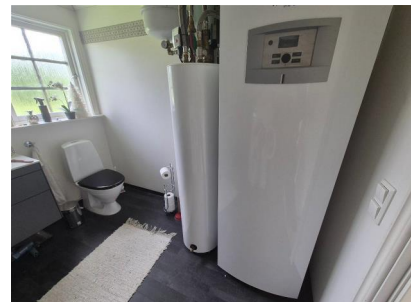
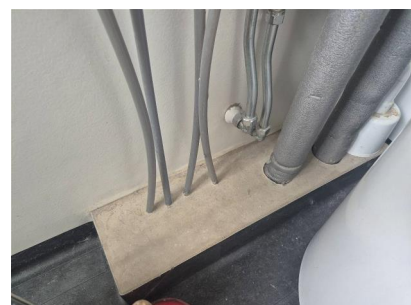
Rör i golv finns i uppgjutna klackar.

Tätskikt finns ej på ovansida av klackar vilket innebär att rörläckage kan tränga genom ytan och orsaka fuktskador.

Se över möjligheten att tätta genomföringar.

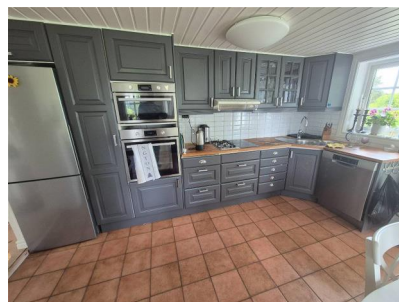
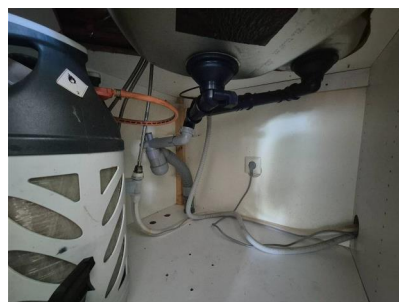
Droppskydd finns ej under diskmaskinen eller i diskbänksskåp och avloppsslangen till diskmaskinen är ej förankrad med upphängningsbygel.

Montera droppskydd samt upphängningsbygel, alternativt installera läckagelarm.
