Besiktningssprotokoll

Anticimex Försäkringsbesiktning i samarbete med Fastighetsbyrån

Fastighetsbeteckning: Kyrkby 103:4	
Fastighetsadress: Trunnavägen 31	
Postnummer: 79433	Ort: Orsa

Besiktningdatum: 2026-06-24	Protokollnummer: 69757954
Temperatur: 19 °C	Väderlek: Halvklart
Tekniker: Anders Norell	
E-post: anders.norell@anticimex.se	
Kontor: Falun	
Närvarande: Fastighetsägarna

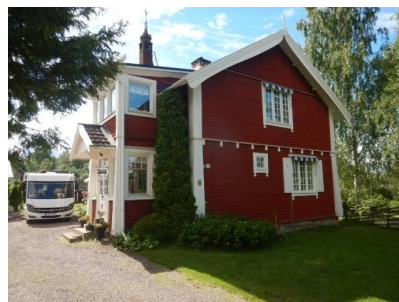
Utvändigt / Markförhållanden

Växter finns i anslutning till byggnaden.

När det finns rabatter och växter nära byggnaden finns risk att fukt stannar kvar i väggarna. Detta kan i sin tur orsaka invändiga fuktskador. Växternas rötter kan också skada grundmuren och sätta dräneringsledningen ur funktion.

Området närmast huset rekommenderas att vara fritt från växtlighet.

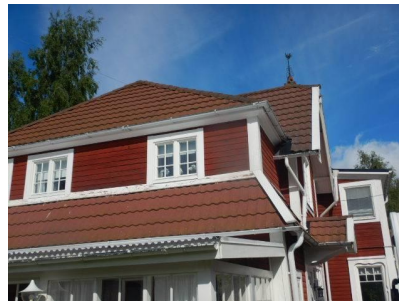
Utvändigt / Fasad

Fasadpanelen är i behov av målning/underhåll.

Fasadbeklädnad och träkonstruktioner där målningsbehov finns riskerar att få fukt- och rötskador på grund av sämre vattenavvisande förmåga. För att öka livslängden på fasadbeklädnaden rekommenderas målning och underhåll.

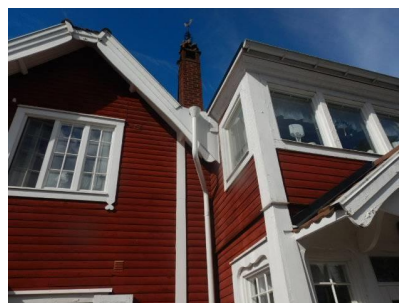
Utvändigt / Fönster

Fönster är i behov av målning/underhåll.

Fönsterbågar och fönsterkarmar där målningsbehov finns riskerar att få fukt- och rötskador på grund av sämre vattenavvisande förmåga.

För att öka livslängden på fönster rekommenderas målning och underhåll.

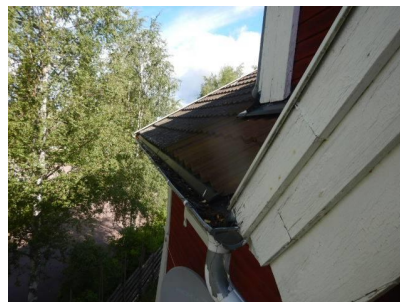
Utvändigt / Hängrännor / Stuprör

Hängrännor är skräpfyllda.
Eftersom hängrännor är fulla med skräp finns risk för fuktskador på fasad och sockel då vatten kan svämma över.

För att förhindra översvämning rekommenderas rensning av hängrännor.

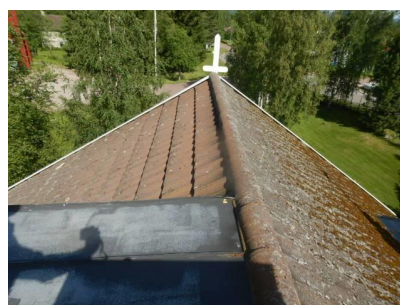
Utvändigt / Tak

Mosspåväxt finns på den stenbelagda takplåten mot norrsidan.

För att öka livslängden på taket rekommenderas att mossan tas bort från takpannorna.

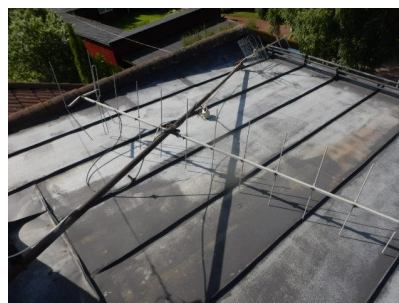
Utvändigt / Takkupa mot baksidan

Bandtäkt plåt på takkupa mot baksidan
När plåten blir äldre är det normalt att färgen bruna släppa och blekna samt att mindre rostangrepp uppstår. För att skydda plåttaket mot rostangrepp kan ommålning ske, viktigt att då ta kontakt med fackman för rätt åtgärd.

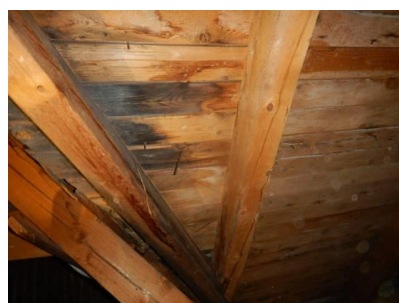
Utvändigt / Vind

Underlagstaket har äldre fuktfläckar.
Noterade fuktfläckar uppstod innan takomläggningen.

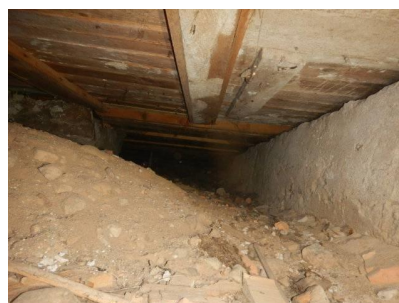
Utvändigt / Krypgrund

Vid kontroll av konstruktionen i krypgrund uppmättes fuktvärden under kritisk fuktnivå för mikrobiell tillväxt och normal lukt upplevdes.

Golvbjälklaget ovan den uteluftsventilerade krypgrunden riskerar att drabbas av fuktskador på grund av naturlig fuktpåverkan. Detta kan i sin tur leda till mikrobiella skador (angrepp av mikroorganismer) som kan leda till att mikrobiell lukt sprids till boendemiljön. Fuktkvoten uppmättes till 14 %.

Det finns risk för mikrobiell tillväxt om den relativa fuktigheten (RF) i den omgivande luften är över 75 %. I furuvirke motsvarar det en fuktkvot (FK) på 17 %.

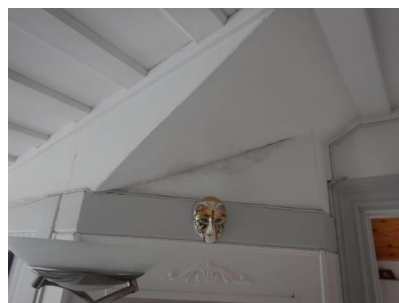
Övre plan / Trapphus / Allrum

Fuktros efter tidigare takläckage i anslutning till takkupan, bedöms inte leda till någon framtida skada eftersom plåttaket är utbytt

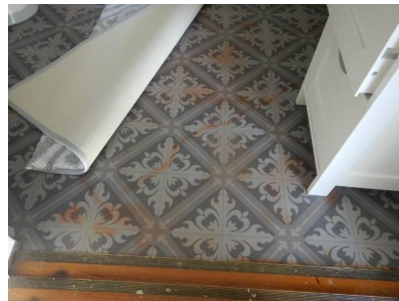
Övre plan / Toalett

Missfärgning i golvmattan noterades

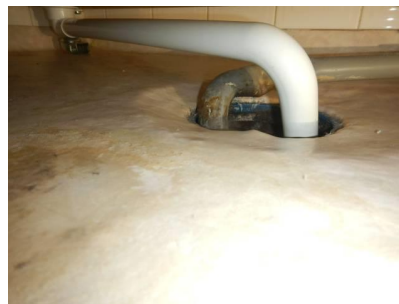
Övre plan / Dusch / Tvätt

Våtutrymmet har äldre yt-/tätskikt.

Eftersom funktionen, som innebär att ytskiktet/tätskiktet ska vara vattentätt, kan vara nedsatt finns en ökad risk att vatten tränger igenom ytskiktet/tätskiktet med vattenskador i omkringliggande konstruktioner som följd.

Mindre mattsläpp noterades i anslutning till golvbrunnen under duschkabinen

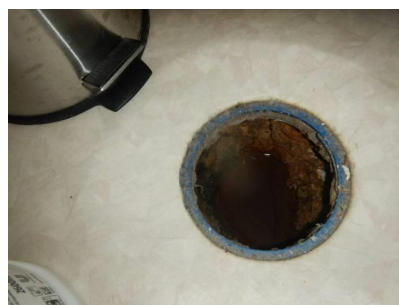
Gamla gjutjärnsbrunnar är inte utbytta i samband med renovering.

Risk finns att det nya tätskiktet inte har kunnat anslutas till golvbrunnen på ett riktigt sätt, vilket kan leda till fuktskador i omkringliggande konstruktioner.

Byt golvbrunnar vid en framtida renovering

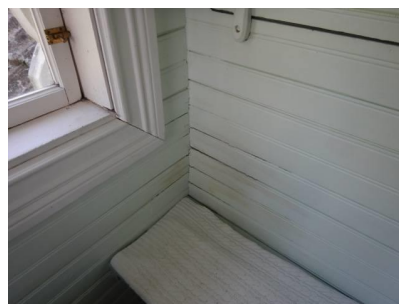
Vindstrappa / Trapphus

- ⚠ Väggen har fuktfläckar.

Fuktfläckar kan bero på olika saker, och kan vara ett tecken på en tidigare eller en pågående fuktskada. Fastighetsägaren upplyser om att fönstret varit öppet och att det har regnat in. Torrt vid besiktningen.

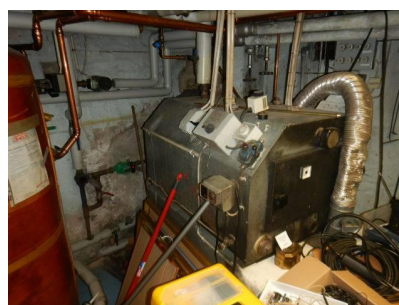
Källarplan / Pannrum / Apparatur

- ⚠ Huset är byggt med en källardel som är tänkt att nyttjas som källare där utvändigt fuktskydd är saknas . Eftersom källarens utvändiga fuktskydd (dagvattensystem, dräneringssystem samt källarytterväggarnas utvändiga fuktskydd) saknas, ökar risken för invändiga fuktskador i källaren. Man bör av denna anledning undvika organiskt material och täta skikt mot golv och väggar i källaren. Puts och färgsläpp noterades i nederkant av källarytterväggar.

Befintlig värmpanna och accumulertortank finns kvar men använd ej.
