# Besiktningsprotokoll

Anticimex Försäkringsbesiktning i samarbete med Fastighetsbyrån

| Fastighetsbeteckning:<br>Holmängen 1:5 | |

| Besiktningsdatum:<br>2026-05-28 | Protokollnummer:<br>69732684 |

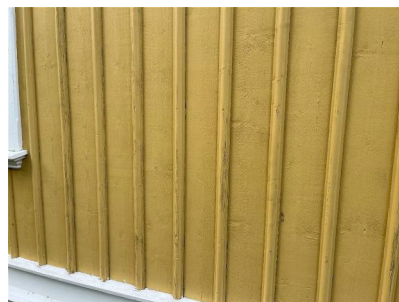
Fasadpanelen är lokalt i behov av målning/underhåll.

Träkonstruktioner där målningsbehov finns riskerar att få fukt- och rötskador på grund av sämre vattenavvisande förmåga. För att öka livslängden på träkonstruktionerna rekommenderas målning och underhåll.

Mindre rötskador finns i fasadpanelen.

Dessa bedöms inte ha lett till bakomliggande skador.

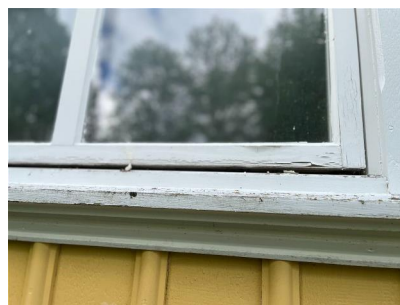
Fönster är lokalt i behov av målning/underhåll.

Fönsterbågar och fönsterkarmar där målningsbehov finns riskerar att få fukt- och rötskador på grund av sämre vattenavvisande förmåga.

För att öka livslängden på fönster rekommenderas målning och underhåll.

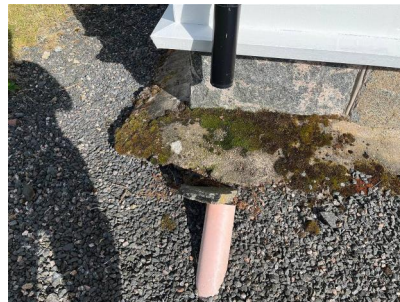
Stuprör är inte anslutet till markledning.

Stuprör som inte är anslutet till markledning kan medföra en ökad fuktbelastning på grundmur/sockel som i sin tur kan leda till fuktrelaterade skador.

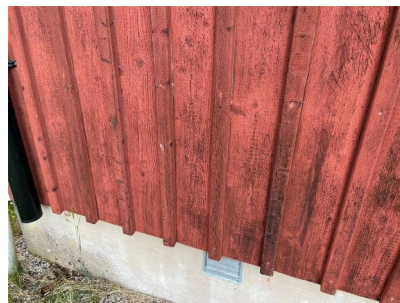
Fasadpanelen är i behov av målning/underhåll.

Träkonstruktioner där målningsbehov finns riskerar att få fukt- och rötskador på grund av sämre vattenavvisande förmåga. För att öka livslängden på träkonstruktionerna rekommenderas målning och underhåll.

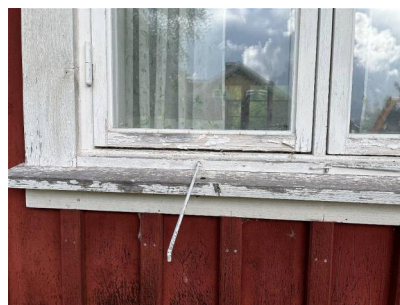
Fönster är i behov av målning/underhåll.

Fönsterbågar och fönsterkarmar där målningsbehov finns riskerar att få fukt- och rötskador på grund av sämre vattenavvisande förmåga.

För att öka livslängden på fönster rekommenderas målning och underhåll.

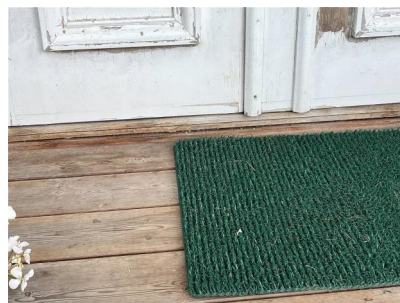
Tröskelbleck saknas under dörr.

Avsaknad av tröskelbleck medför att det finns risk för att vatten kan rinna in och orsaka fuktskador på tröskel och/eller i kringliggande vägg och bjälklag.

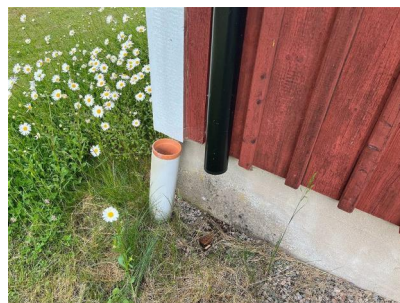
Stuprör är inte anslutet till markledning.

Stuprör som inte är anslutet till markledning kan medföra en ökad fuktbelastning på grundmur/sockel som i sin tur kan leda till fuktrelaterade skador.
