Alhagen 7

Förlikningsvägen 12

Uppdragsnummer	A37375
Besiktningsdatum	2026-06-24
Besiktningföretag	OBM Byggnadsmiljö AB
Besiktningförrättare	Johnny Björndal
Närvarande	Mikael Olsson
Giltig till och med	2027-06-24

Byggnadsbeskrivning
2 plans mellanliggande radhus

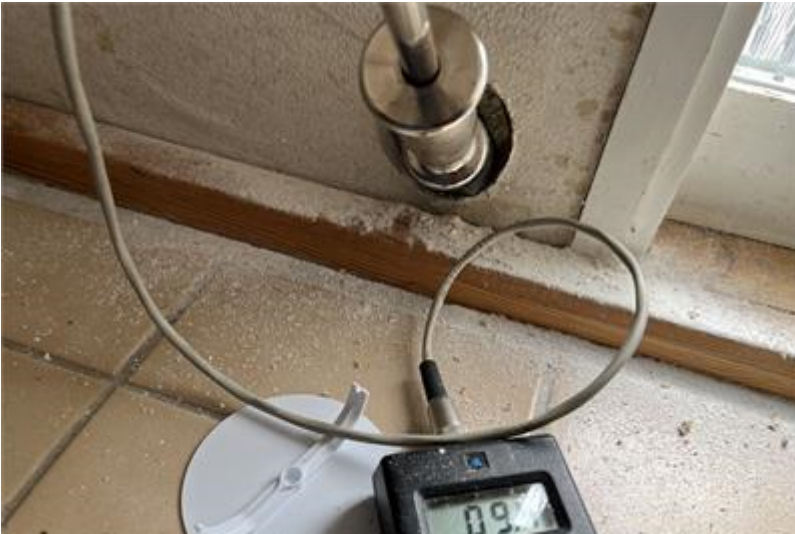
Bilaga 1 för kontroll av valda konstruktioner

Byggnadsdel	Flytande golv
Konstruktionsdel	Ytterväggs nedre del i hall
Konstruktionsuppbyggnad	Betongplatta på mark. Vägg av träkonstruktion med ytterväggssyll mot betong.

- Fuktkvot (FK) uppmättes till ca 9,5% FK i ytterväggssyll/träregel.
- Det kritiska gränsvärdet för mikrobiell tillväxt brukar anges till ca 15-17% fuktkvot (FK).
- Inga avvikande lukter eller andra indikationer på skador noterades.

Notera att stickprovsmässig undersökning är utförd. För att säkert fastställa konstruktionens kondition och fuktstatus måste en mer omfattande undersökning utföras.
