**Fastighetsuppgifter**

Jäders-Husby 6:4

| Uppdragsnummer | A37386 |
| Besiktningsdatum | 2026-06-24 |

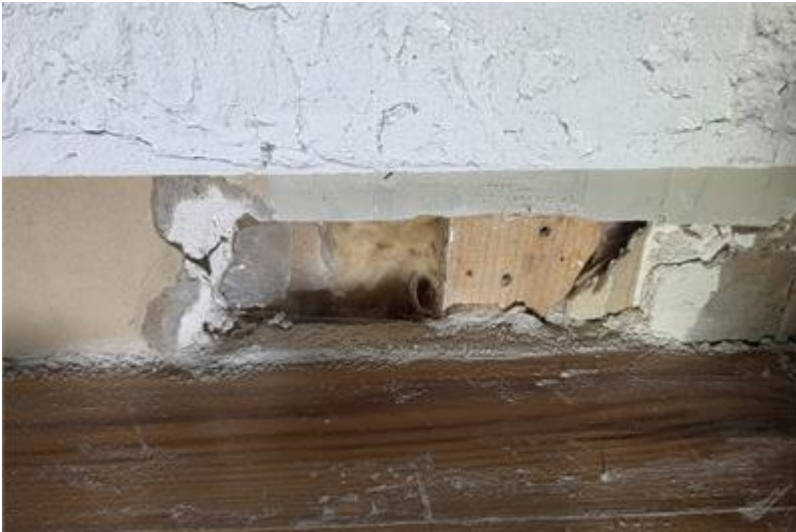
## Bilaga 1

| Byggnadsdel | Souterrängplan/allrum |
| Konstruktionsdel | Utreglade väggar och uppreglat golv |
| Konstruktionsuppbyggnad | Betong, reglar och isolering, plastfolie, gips |

Det kritiska gränsvärdet för mikrobiell tillväxt brukar anges till ca 15-17% fuktkvot (FK).

- FK i aktuell konstruktion uppmättes till 13 % i träregel i golv-/väggvinkel mot betong. Ingen avvikande lukt upplevdes i provhål.
- Notera att stickprovsmässig undersökning är utförd samt att mätvärden normalt sett kan variera över årstiderna. För att säkert fastställa konstruktionens kondition och fuktstatus måste en mer omfattande undersökning utföras.
