Fastighetsuppgifter

Vedåsla 17:2

Ågatan 5

Bilaga 1 för kontroll av valda konstruktioner

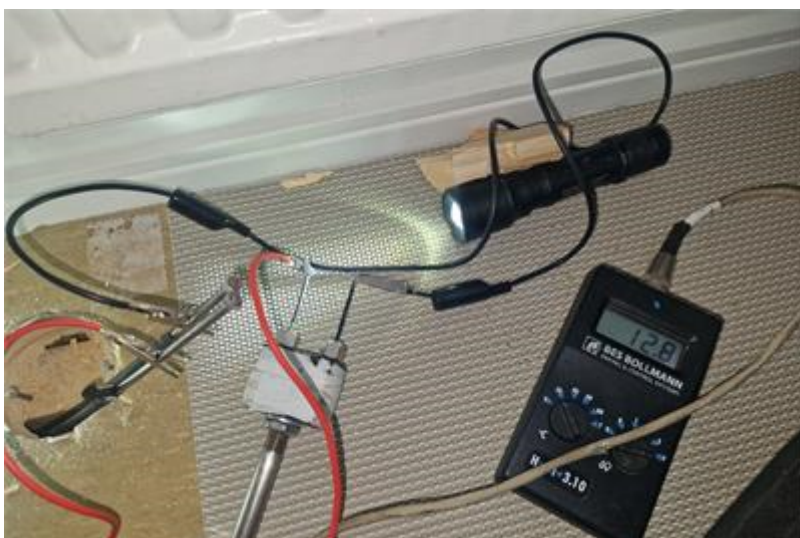
Kontroll av konstruktion gjordes via stickprovsmässiga håltagning i KLK (golv)

Fuktvärde under gränsvärdet för mikrobiell tillväxt uppmättes

Fuktkvoten uppmättes till ca 13% i organiskt material

Risk för mikrobiell tillväxt föreligger vid en fuktkvot på 17%

Det noterades att betongplattan är tjärstruken och tjärlukt/kemisk lukt upplevdes i borrhål samt i flertalet golv/väggvinklar

Notera att stickprovsmässig undersökning är utförd samt att mätvärden normalt sett kan variera över årstiderna. För att säkert fastställa hela/samtliga påbyggda konstruktioners kondition och fuktstatus samt orsaken/omfattningen av den tjärlukt/kemisk lukt som upplevdes rekommenderas det att vidare undersökningar utförs.
