**Fastighetsuppgifter**

Tjöstelsröd 2:37

Björkvägen 2B

| Besiktningsföretag | OBM Besiktning Bohuslän AB |

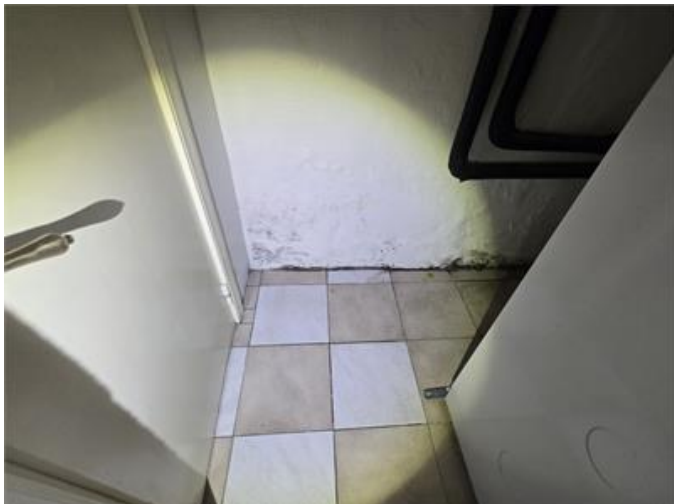
| Besiktningresultat | | | | | |
|---|---|---|---|---|---|
| Allmänt | | | X | | Äldre källare med betongplatta och motfyllda grundmurar är generellt ansett en riskkonstruktion för fuktskador. Uppreglade väggkonstruktioner samt täta ytskikt finns.<br>Bubblor samt färgsläpp på grundmurar/golv.<br>Mineralutfällningar/påväxt förekommer lokalt.<br>Vid kontroll av konstruktionen upplevdes avvikande mikrobiell lukt i provhålet och fuktvärden över gränsvärde uppmättes.<br>Se kommentar/riskanalys samt bilaga "Kontroll av konstruktion".<br>Kommentaren gäller hela källaren och anges ej för vardera rum nedan. |

En äldre källare utsätts för mer eller mindre permanent fuktpåverkan från angränsande mark. Täta ytskikt samt konstruktioner av organiska material bör undvikas, då fuktpåverkan och mikrobiell tillväxt (mögel/bakterier) kan uppstå, vilket kan leda till att avvikande mikrobiella lukter upplevs. För att utreda omfattningen av bristerna krävs en fördjupad undersökning, vilket oftast resulterar i ett åtgärdsförslag. Vanligen rekommenderas säkerställa det utvändiga fuktskyddets funktion samt ersätta riskkonstruktionerna med fuktsäker lösning.

Källare: Exempelbild på färgbubblor/påväxt i grundmur.

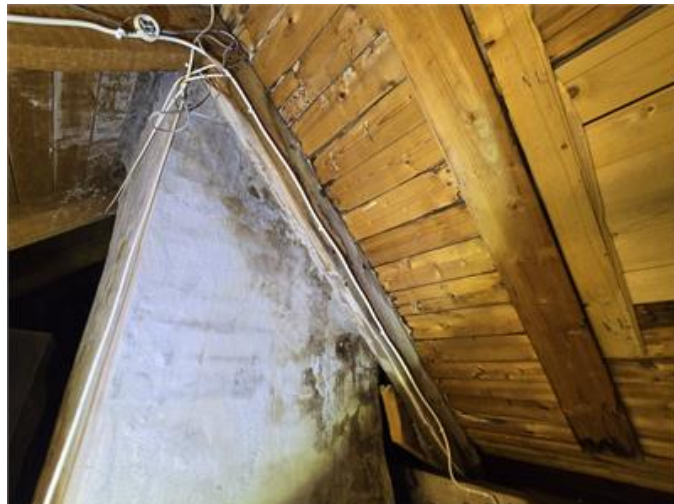
| Besiktningresultat | | | | | |
|---|---|---|---|---|---|
| Nockvind | | X | | | Fuktfläckar noteras på golv samt i underlagstak, troligtvis äldre, torrt vid besiktning, håll under uppsikt. |

Nockvind: Fuktanvisningar/missfärgningar runt murstock.

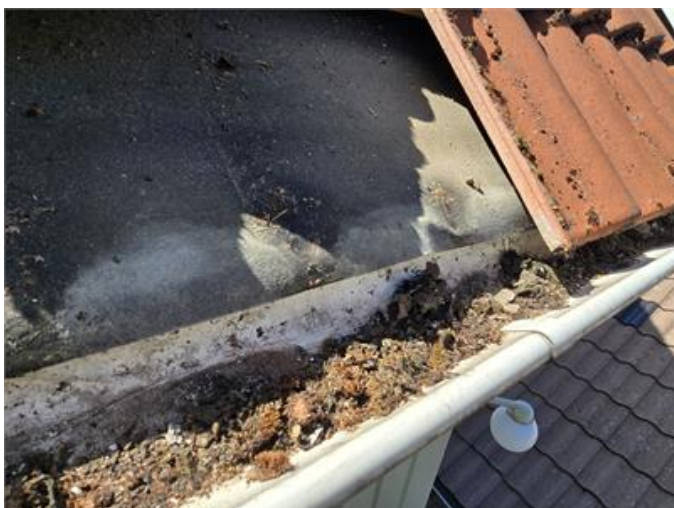
Då takfotsplåt inte finns och pannorna ligger an mot takpappen innebär det risk att den skavs sönder, vilket i förlängningen kan orsaka fuktelaterade skador nedre delen av takkonstruktionen.

Tak: stickprovskontroll under pannor vid takfot, pannor ej infästa, fotplåt finns ej. Rännor fulla med skräp.

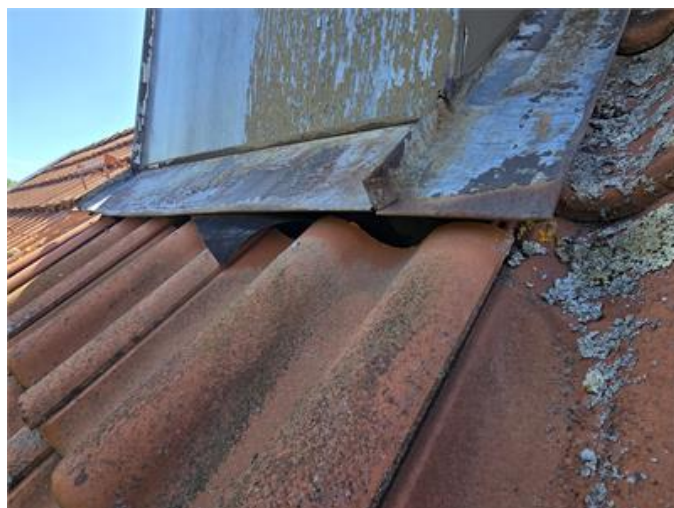
| Besiktningsresultat | | | | | |
|---|---|---|---|---|---|
| Tak | | x | | | Mossa har fått fäste, dock behandlats nyligen enligt uppgift.<br>Takfotsplåt samt nocktätning finns ej.<br>Flera plåtarbeten är äldre, täcker bristfälligt vid takkupa mot öst samt murstock.<br>Väderskydd finns ej på murstock.<br>Se kommentar/riskanalys. |

Tak: Plåtar på murstock är äldre och täcker bristfälligt över pannor.

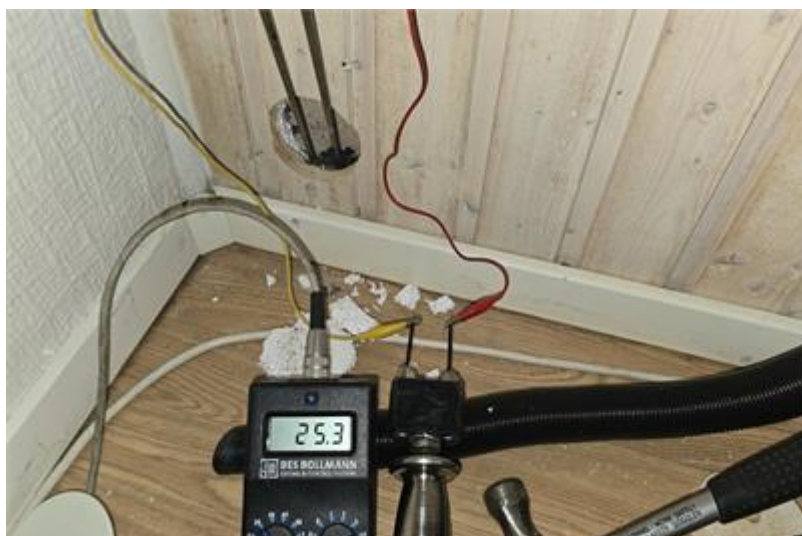
Kontroll av konstruktionen gjordes via stickprovsmässig håltagning i yttervägg i rum mot söder.

Avvikande mikrobiell lukt upplevdes i provhålet och fuktvärden över gränsvärdet för mikrobiell tillväxt uppmättes.

Fuktkvoten uppmättes till 25-26% i väggsläkt.

Risk för mikrobiell tillväxt föreligger vid en fuktkvot på 17% och rötskador >28%.

En äldre källare utsätts för mer eller mindre permanent fuktpåverkan från angränsande mark. Täta ytskikt samt konstruktioner av organiska material bör undvikas, då fuktpåverkan och mikrobiell tillväxt (mögel/bakterier) kan uppstå, vilket kan leda till att avvikande mikrobiella lukter upplevs. För att utreda omfattningen av bristerna krävs en fördjupad undersökning, vilket oftast resulterar i ett åtgärdsförslag. Vanligen rekommenderas säkerställa det utvändiga fuktskyddets funktion samt ersätta riskkonstruktionerna med fuktsäker lösning.
