# Besiktningsprotokoll

Anticimex Försäkringsbesiktning i samarbete med Fastighetsbyrån

| Fastighetsadress:<br>Videstigen 3 | |

| Besiktningsdatum:<br>2026-06-17 | Protokollnummer:<br>69755360 |

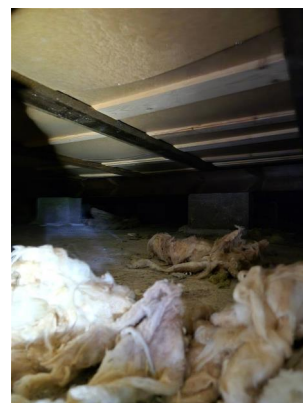
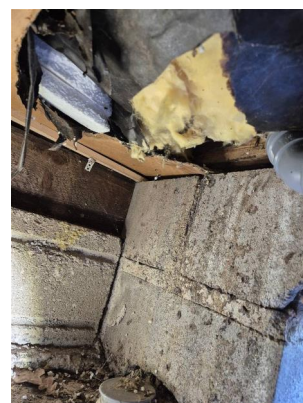
Vid kontroll av krypgrunden uppmättes fuktvärden över kritisk nivå för mikrobiell tillväxt.

Organiskt material/isolering noteras mot betonggolv, viss missfärgning samt doft noteras, samt del av blindbotten är ej igensatt efter renovering. Urstädning samt installation av en krypgrundsavfuktare rekommenderas.

Uteluftsventilerade krypgrunder med bjälklag av organiskt material har ofta fuktskador på grund av naturlig fuktpåverkan. Lukten som känns i krypgrunden kan/har även spridits till boendemiljön. Fuktkvoten uppmättes till 19%.

Vi rekommenderar en fördjupad undersökning för att bedöma orsak och omfattning.

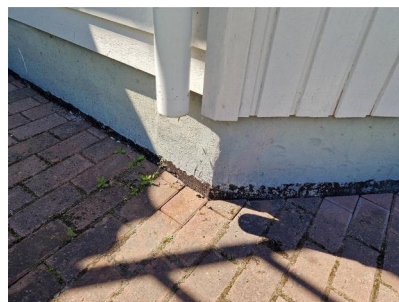
Stuprör är inte anslutet till markledning. Plåt från tak till hängränna finns inte.

Stuprör som inte är anslutet till markledning kan medföra en ökad fuktbelastning på grunden/sockel som i sin tur kan leda till fuktrelaterade skador.

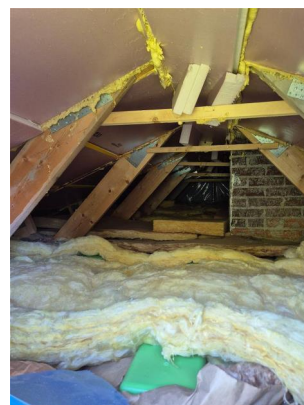
Vindsutrymmet saknar landgångar över isolering.

Vindsutrymmet kunde inte besiktas eftersom landgångar saknas. Titt från vindslucka har gjorts utan synliga brister.
