# Besiktningsprotokoll

Anticimex Försäkringsbesiktning i samarbete med Fastighetsbyrån

| Fastighetsadress:<br>Konvalescentvägen 19 | |

| Besiktningsdatum:<br>2026-06-24 | Protokollnummer:<br>69774010 |

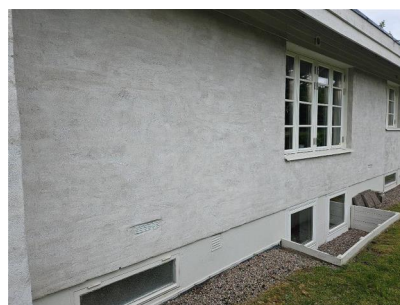
Tegelfasaden är äldre.

Befintlig fasad bedöms dock vara i god kondition med hänsyn till ålder.

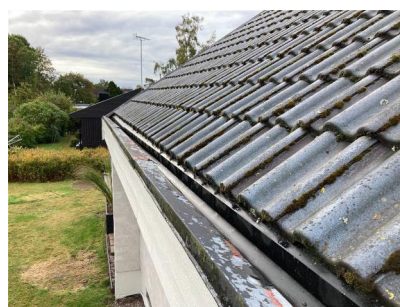
Inbyggda hängrännor och stuprör.

Eftersom vatten från taket avleds med inbyggda hängrännor/invändiga stuprör finns en ökad risk för fuktskador i omkringliggande konstruktioner. Vanliga orsaker till fuktskador är läckage i skarvar på hängrännor.

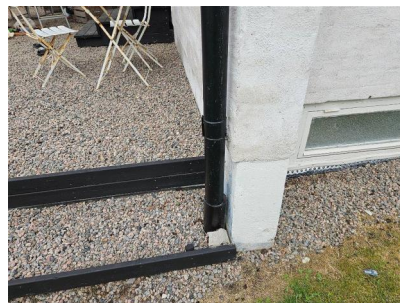
Lövsilar finns inte.

När det saknas lövsilar så finns det risk att det blir stopp i dagvattenledningen.

För att hindra stopp i dagvattenledningar rekommenderas komplettering av lövsilar.

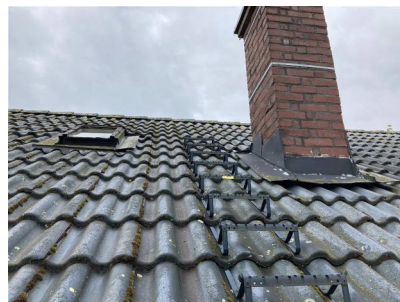
Äldre plåtdetaljer på yttertaket är inte utbytta i samband med takrenoveringen.

Detta kan leda till fuktskador i bakomliggande konstruktioner.

Kontakta en plåtslagare för kontroll och åtgärd.

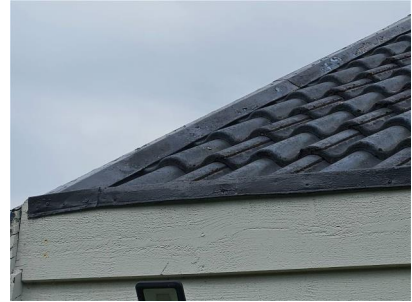
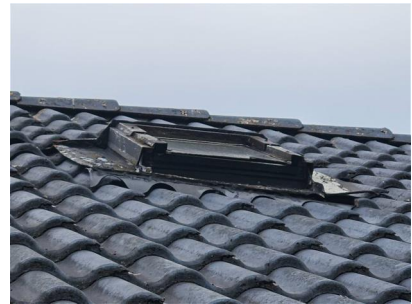
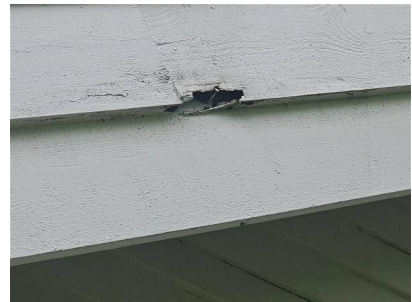
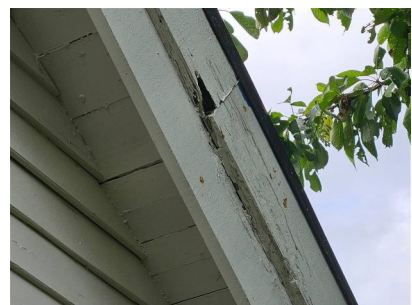
Mindre rötskador finns i vindsbalkar.

Dessa bedöms inte ha lett till bakomliggande skador.  
Byte rekommenderas när möjlighet finns.

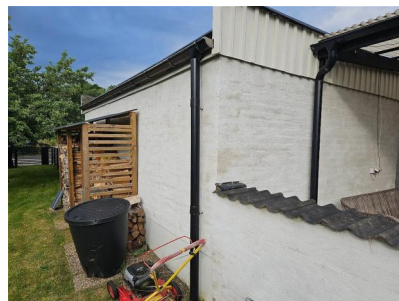
Tegelfasaden är äldre.

Befintlig fasad bedöms dock vara i god kondition med hänsyn till ålder.

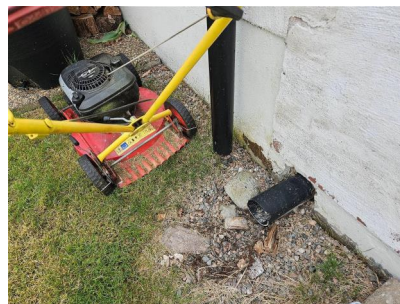
Stuprör är inte anslutet till markledning.

Stuprör som inte är anslutet till markledning kan medföra en ökad fuktbelastning på grundmur/sockel som i sin tur kan leda till fuktrelaterade skador.

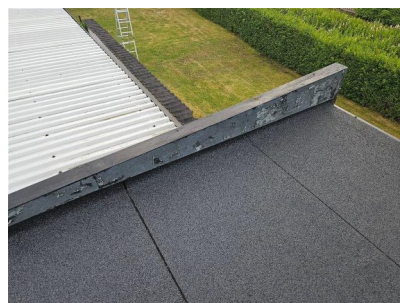
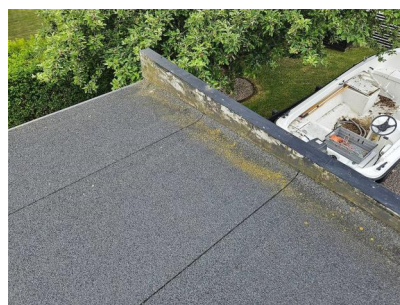
Äldre plåtdetaljer på yttertaket inklusive hängrännor/stuprör är inte utbytta i samband med takrenoveringen.

Detta kan leda till fuktskador i bakomliggande konstruktioner.

Kontakta en plåtslagare för kontroll och åtgärd.
