# Besiktningsprotokoll

| Fastighetsbeteckning:<br>Svamphattan 7 | |
| Fastighetsadress:<br>Lindgatan 12 | |

| Besiktningsdatum:<br>2026-06-18 | Protokollnummer:<br>69751274 |

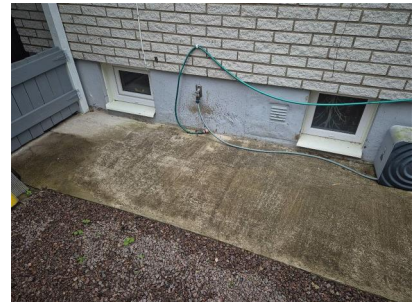
Betongplatta på gavel lutar delvis in mot hus. Jag rekommenderar att betongplatta tas bort.

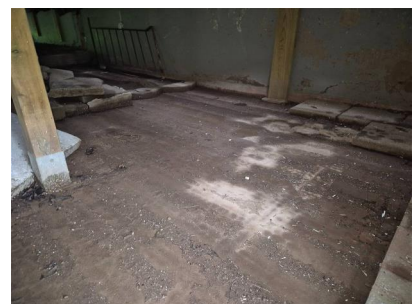
Under altan på baksidan finns en betongplatta. Detta innebär att vatten kan bli stående här. Det finns ett hål i plattan för viss avrinning. Tidigare har ett förråd stått på denna plats.

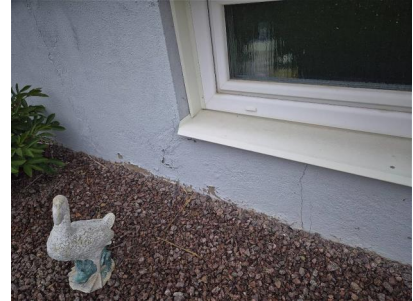
Sprickor och färgsläpp finns i sockel enligt förväntan sett till husets ålder.

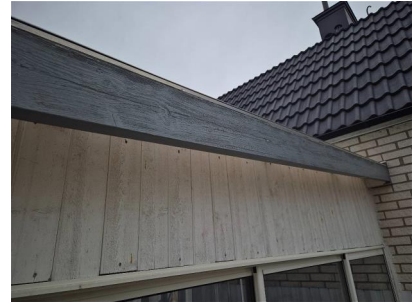
Trädetaljer är i behov av målning/underhåll. Vindskiveplåtar kan med fördel monteras.

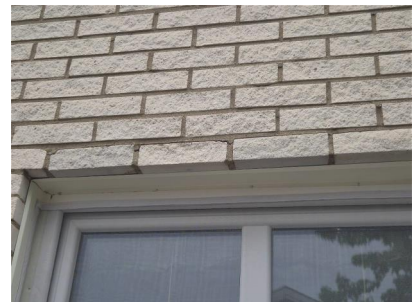
Tegelstenar har släppt något ovan fönster på gavel mot carport. Detta är vanligt för denna konstruktion.

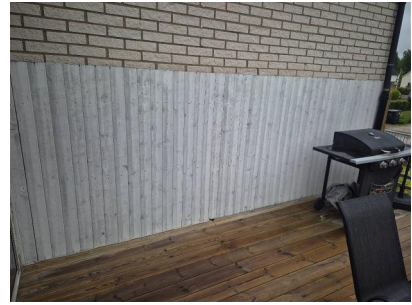
Träpanel på baksidan döljer del av tegelfasad.

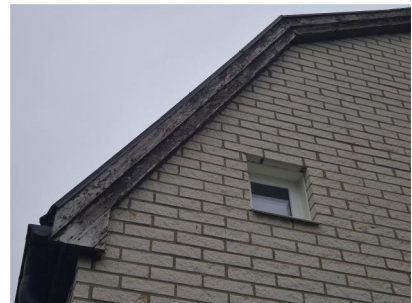
Vindskivor rekommenderas att bytas då de är i dåligt skick.

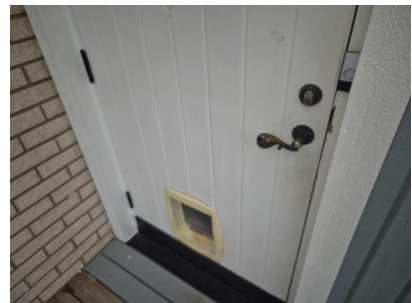
Torrspäckor finns på entrédörr.

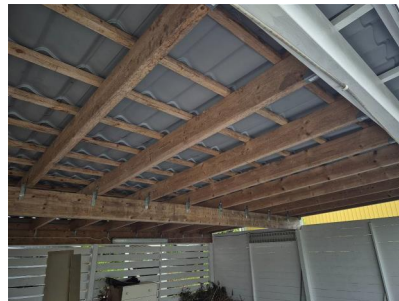
Underlagstak/kondensskydd saknas under plåttaket.

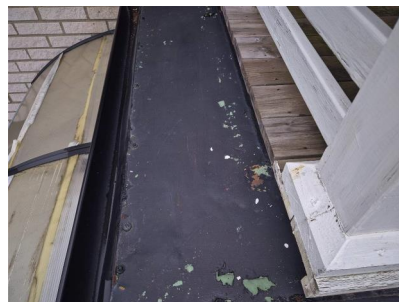
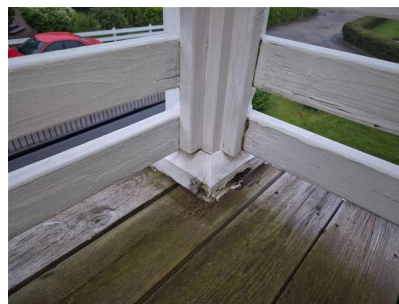
Äldre plåttak ovanför entréhall har rostangrepp och färgsläpp. Taket till stor del dolt av trall. Taket har också för låg lutning.

Rötskada finns i stolpe till staket.

Jag rekommenderar kontakt med plåtslagare för kontroll och eventuell åtgärd av plåttak. Samt att skadade delar på räcke byts och resterande delar underhålls.

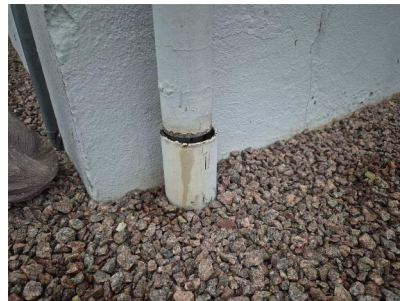
Stuprör är bristfälligt anslutet till markledning på framsidan. Det glipar lite mot markledning. Vid besiktning var stuprör något utanför men det gick att böja tillbaka.

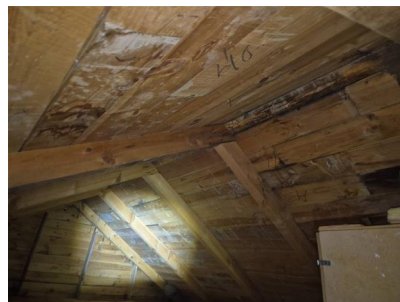
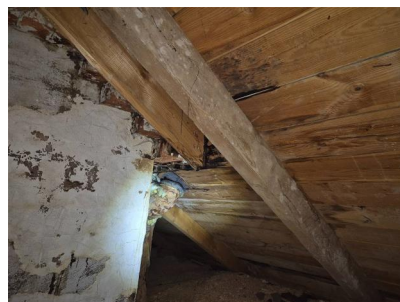
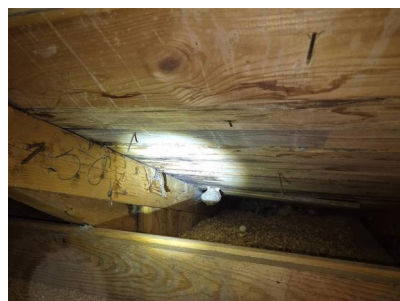
Missfärgningar och fuktrosor finns på flera ställen på vinden. Vid besiktningen kan inga förhöjda fuktvärden uppmätas.

På grund av platsbrist och avsaknad av landgång har jag ej tagit mig runt murstocken. Första bilden är tagen runt murstocken då jag höll armen förbi.

Vid kontroll av vinden uppmättes fuktvärden under kritisk fuktnivå för mikrobiell tillväxt.

Fuktkvoten i takbjälkar uppmättes till 8%.

Risk för mikrobiell påväxt föreligger om fuktkvoten överstiger 17%.

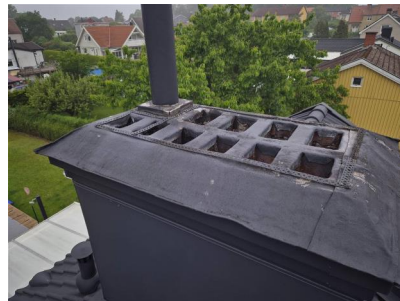
Skorstenen saknar väderskydd.

Väderskydd kan monteras för att skydda mot nederbörd som annars kan orsaka fuktskador och frostsprängning i skorstenen/ murstocken.

Vi rekommenderar att du kontaktar en plåtslagare för att ta reda på hur och om ett väderskydd ska monteras.

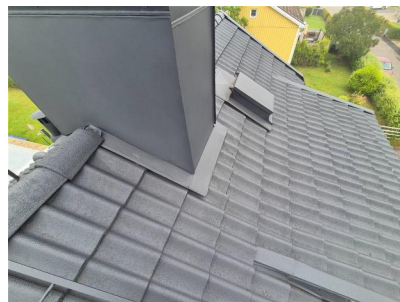
Yttertaket är äldre.

Takpannor, plåtdetaljer och underlagspapp har enligt vår bedömning en begränsad livslängd. Eftersom husets taktäckning är äldre har det ett minskat motstånd mot vatteninträngning. Detta i sin tur kan leda till fuktskador på träläkt och vidare ner i underliggande konstruktioner.

Taket är tvättat och målat vilket förlänger betonpannornas livslängd.

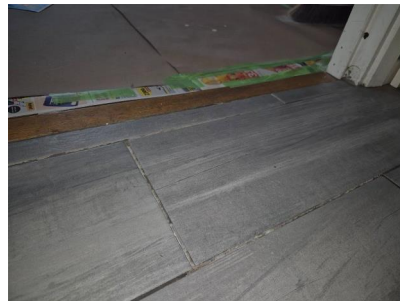
Lös fog och bomljud noteras i klinkerplatta in mot allrum.

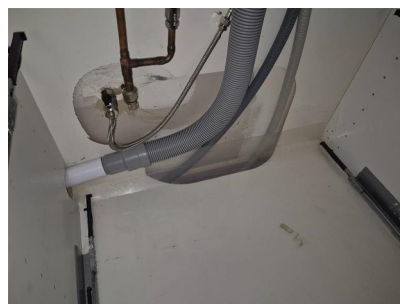
Fuktskydd saknas under vitvaror och går ej hela vägen in mot vägg i diskbänkbotten.

Utan fuktskydd är det svårt att upptäcka läckage. Vatten kan då tränga in i omkringliggande konstruktioner och orsaka fuktskador.

Avstängning till diskmaskinens vatten finns ej ovan bänk. Vattnet stängs av med ballofix i diskbänkskåpet.

För att upptäcka eventuella läckage, installera ett fuktskydd under kyl/frys. Ett vattenlarm kan med fördel installeras under diskbänkbotten.

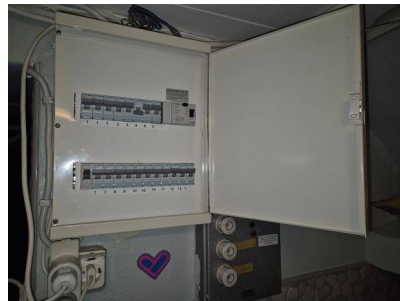
Jordfelsbrytare finns installerad vid elcentralen.

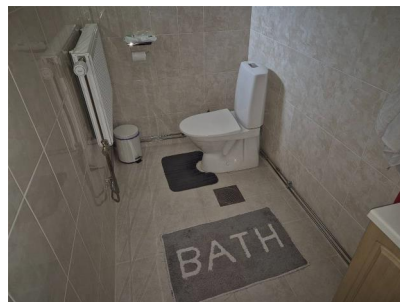
Toalettstol är något lös.

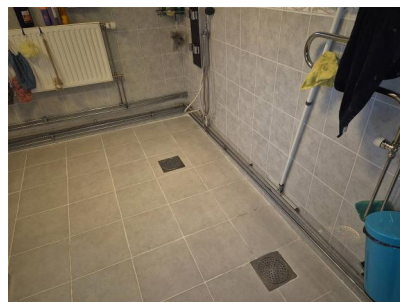
Klämring finns inte i golvbrunnar.

- Hål finns i betongvägg runt genomföringar för radiatorrör i duschplats.
- Golvfallet är bristfälligt utfört.

Då samtliga konstruktioner runt består av betong anser inte jag att det föreligger någon större risk för fuktskada.

Då golvfallet är bristfälligt rekommenderas ändå montering av duschkabin för att minska fuktbelastningen.

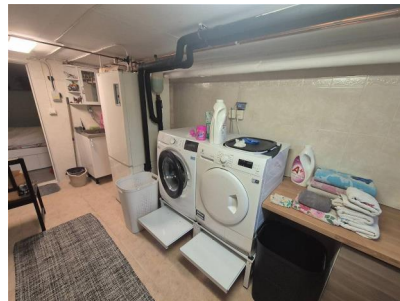
Vid stickprovskontroll av jordade eluttag noterades inga avvikelser.

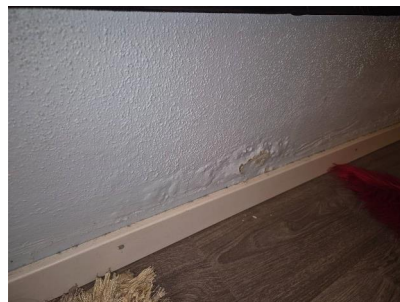
Färgsläpp förekommer på innervägg av betong.
