**Fastighetsuppgifter**

Fastighetsbeteckning  
Mark Törestorp 1:6  
Adress  
Sträte Svingsås 1  
51996 Fotskäl

| Uppdragsnummer | O32772 |
| Besiktningsdatum | 2026-06-24 |

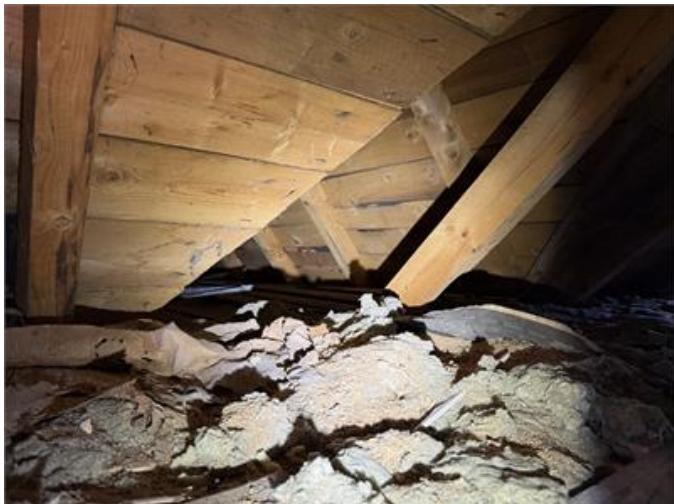
| Besiktningsresultat | | | | | |
|---|---|---|---|---|---|
| Nockvind: | | | | X | Vindsutrymmet är besiktigt i begränsad omfattning från stege uppställd vid murstock på sidovind då landgång saknas. Från stege noterades fuktfläckar/missfärgningar i underlagstaket, se kommentar/riskanalys. |

Fuktfläckar/missfärgningar förekommer i underlagstaket och vägg på sidovindar ochnockvind, att det förekommer fuktfläckar/missfärgningar från tidigare läckage i ett äldre hus är inte ovanligt. Yttertakets lags om och fuktfläckar/missfärgning skulle kunna vara från tiden innan takomläggningen. Stickprovsmässig fuktkvotmätning har gjort i sidovindar utan avvikande värden vid besiktningsstillfället. Dånockvind saknar landgång har inte fläckar/missfärgningar gått att kontrollera i sin helhet. De fläckar som gått att nå från stege har inte påvisat avvikande värden vid besiktningsstillfället. Det rekommenderas att fuktfläckar/missfärgningar hålls under uppsikt och ökar fuktfläckarna i storlek eller annan förändring sker bör kontakt tas med en fackman för erforderliga åtgärder.

Översiktsbildnockvind, exempel missfärgning/fuktfäckar underlagstak

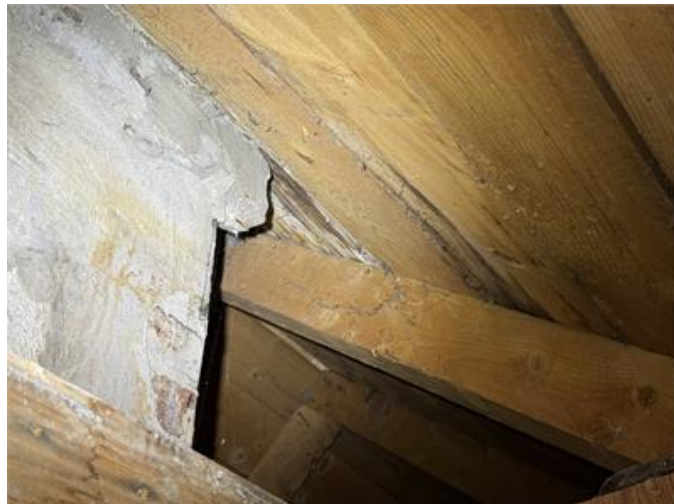
Exempel missfärgning/fuktfäckar underlagstak invid murstock

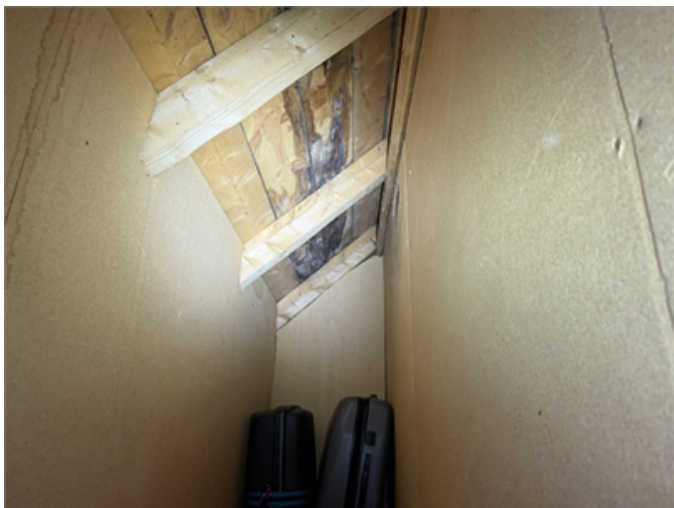
| Besiktningsresultat | | | | | |
|---|---|---|---|---|---|
| Sidovindar: | | X | | | Fuktfläckar/missfärgningar noterades i underlagstak och väggar, se kommentar/riskanalys. |

Exempel fuktfäckar/missfärgning underlagstak och vägg ena sidovinden

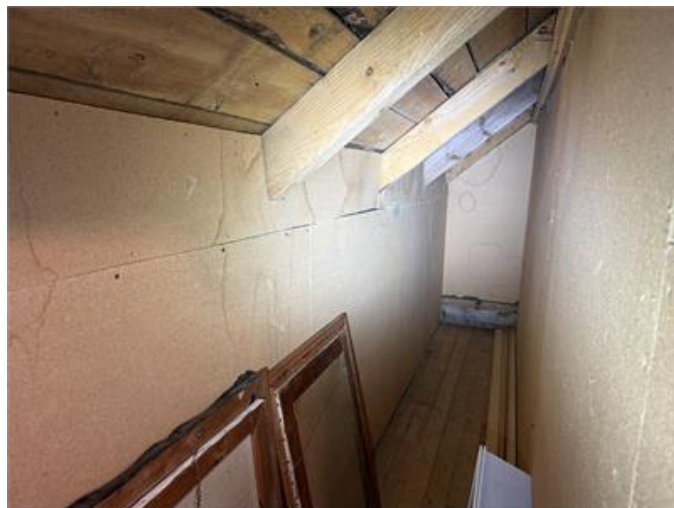
Exempel fuktfäckar/missfärgning vägg ena sidovinden
