**Fastighetsuppgifter**

Fastighetsbeteckning  
Oppmanna-Tollarp 2:81  
Adress  
Rytters väg 4  
29155 Arkelstorp

| Uppdragsnummer | G39066 |
| Besiktningsdatum | 2026-06-24 |

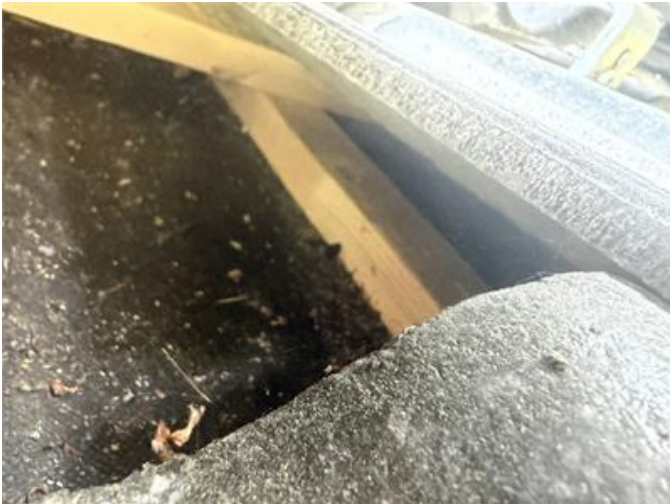
| Besiktningsresultat | | | | | |
|---|---|---|---|---|---|
| Tak | X | | | | -Stickprovskontroll av läkt och takpapp utförd utan anmärkning.<br>-Taket är besiktigt från mark och takstegar. |

Stickprovskontroll av läkt och takpapp utförd utan anmärkning.

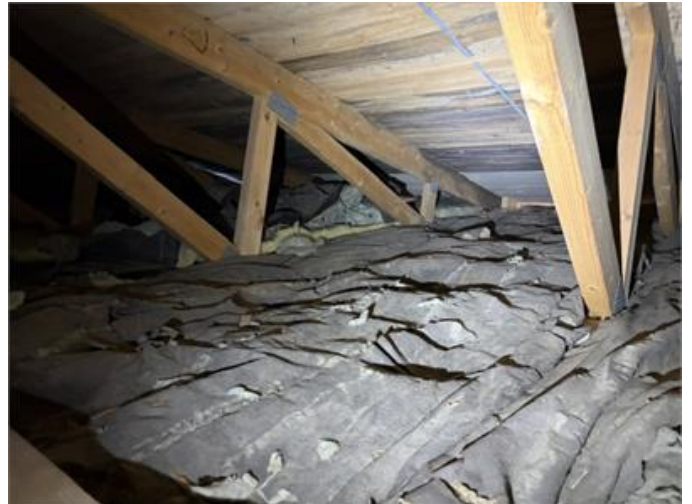
VIND; Vid takreoveringen så byttes delar av svallet som bedömdes vara i dåligt skick. Det förekommer missfärgningar i svall som inte förnyades med de bedömdes inte vara i behov av byte. Vid besiktningen uppmättes ingen förhöjd fukt i takkonstruktionen. Högst fuktbelastning är att förvänta mot vindsutrymmet vintertid. Vid takrenoveringen förbättrades ventilationen på vinden. I huset rekommenderas att montera friskluftsventiler i i sovrum, allrum/varagsrum samt att våtrumsfläkten i badrummet är i kontinuerlig drift för att reducera eventuell fuktbelastning från huset upp mot vinden.

Se kommentar/riskanalys vind

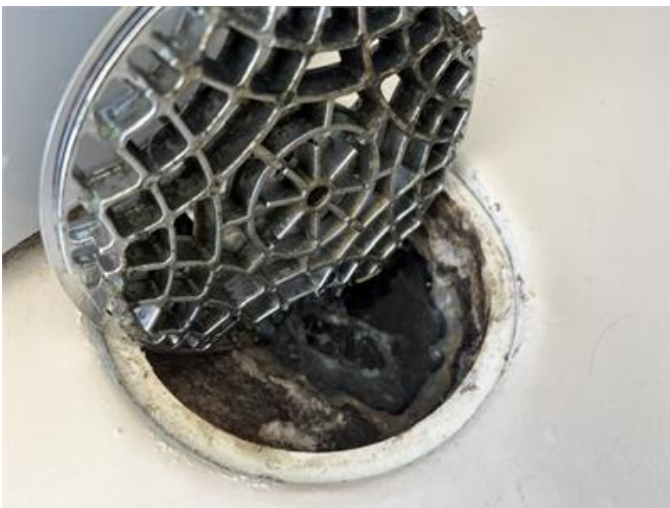
| Besiktningsresultat | | | | | |
|---|---|---|---|---|---|
| Duschkabin/wc | | X | | | Utrymmet har äldre standard, kommande renoveringsbehov. I utrymmet finns golvbrunn av gjutjärn med anslutet tätskikt.<br>Gjutjärnets grova struktur och befintliga rostangrepp gör det svårt att ansluta tätskiktet på ett rätt sätt, vilket innebär risk för läckage i anslutningen med fuktskador i omkringliggande konstruktioner som följd. |
| | | | | | Fuktindikering har utförts stickprovsmässigt utan att några förhöjda fuktindikationer erhållits. |

I utrymmet finns golvbrunn av gjutjärn med anslutet tätskikt.

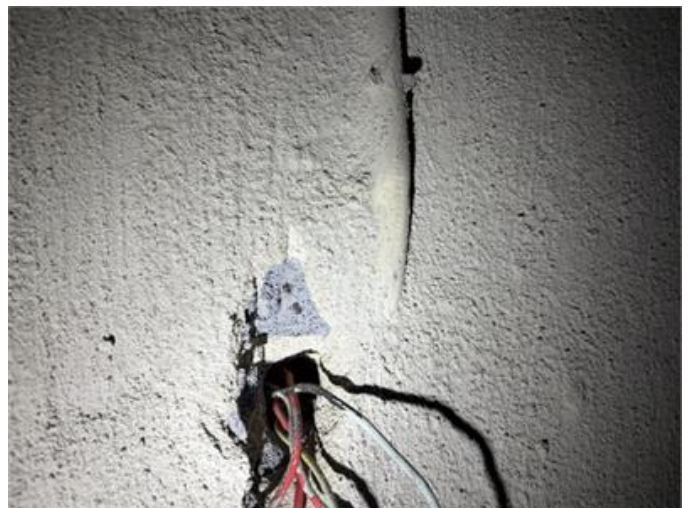
| Besiktningsresultat | | | | | |
|---|---|---|---|---|---|
| | | X | | | I oinredda bastun noterades mellanvägg mot dusch att vara murad med lättbetongblock som misstänks vara blåbetong vilket kan innehålla radon. |

I oinredda bastun noterades mellanvägg mot dusch att vara murad med lättbetongblock som misstänks vara blåbetong vilket kan innehålla radon.

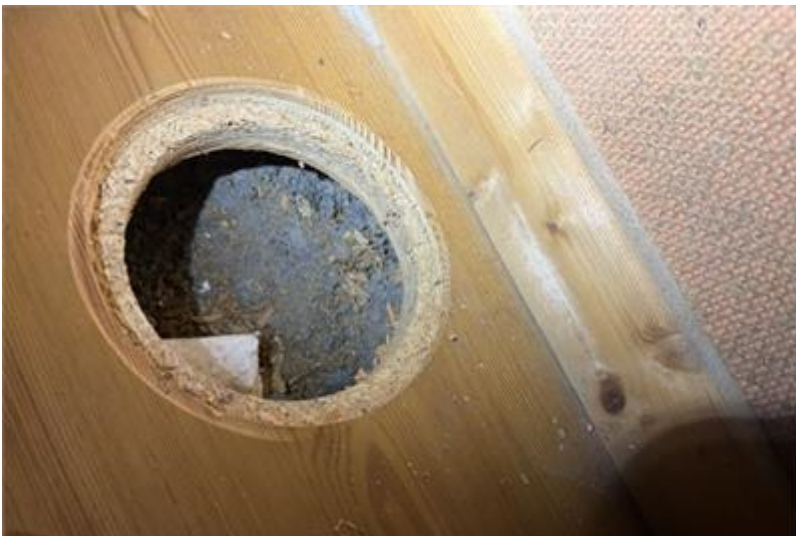
GILDESTUGA; Gillestugan har både uppreglade golv och utreglade väggar, vilka båda betecknas som riskkonstruktioner med avseende på fukt- och mikrobiella skador. För att säkert fastställa nämnda konstruktioners kondition och utförande krävs alltid en fortsatt teknisk undersökning. Se även protokollets näst sista sida. Pos. 7 och 9.

Via provhål i golv under trappan uppmättes förhöjd fukt och en viss avvikande lukt upplevdes. Normal lukt upplevdes i gillestugan vid besiktningen. Se bilaga för fuktkvotsmätning.

Vid kontroll av konstruktion som utfördes via provhål i golv under trappan uppmättes fuktkvoten till ca 21% i golvregel mot den grovgjutna betongplattan. Det kritiska gränsvärdet för mikrobiell tillväxt brukar anges till ca 17% fuktkvot (FK). En viss avvikande lukt upplevdes i provhål med risk att lukten letar sig upp i bomiljön, inget som upplevdes vid besiktningen.

Rekommendationen är att allt organiskt material i kontakt med golv/vägg rivs ut och bakomliggande konstruktioner kontrolleras. Ska källaren inredas rekommenderas val av fuktsäkra material anpassade för källarmiljön.
