# Besiktningssprotokoll

Anticimex Försäkringsbesiktning i samarbete med Fastighetsbyrån

Fastighetsbeteckning: Slotte 30:24	
Fastighetsadress: Stenhuggargatan 11	
Postnummer: 827 35	Ort: Ljusdal

## Försäkringsbesiktning

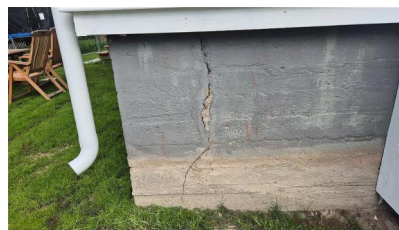
Sprickor finns i sockel.

Detta kan leda till fukt- och frysskador i konstruktionen.

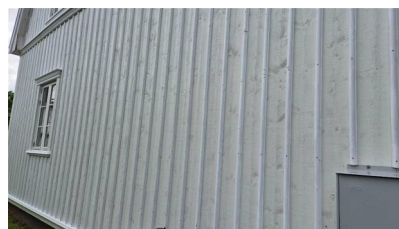
Fasadpanelen är grundmålad och kommer att behöva målas igen.

För att öka livslängden på fasadbeklädnaden rekommenderas målning.

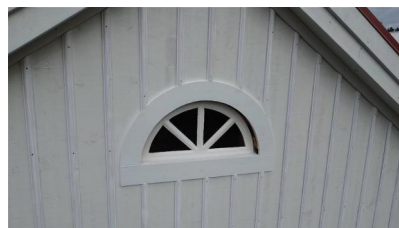
Fasaden intill vindsfönstret är inte tätad.

Otättheter intill fönstret kan leda till att fukt tränger in i bakomliggande konstruktioner med fuktrelaterade skador som följd.

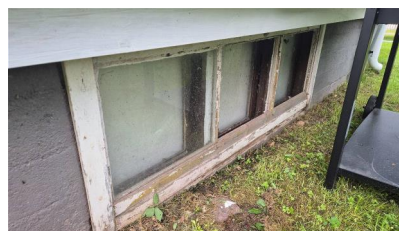
- ⚠ Källarfönster är i behov av målning/underhåll eller att bytas ut.

Fönsterbågar och fönsterkarmar där målningsbehov finns riskerar att få fukt- och rötskador på grund av sämre vattenavvisande förmåga.

För att öka livslängden på fönster rekommenderas målning och underhåll.

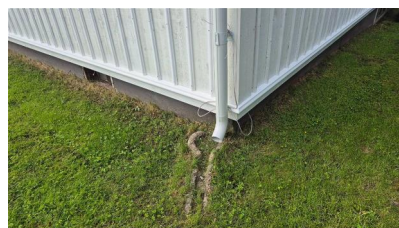
- ⚠ Stuprör är inte anslutet till markledning.

Stuprör som inte är anslutet till markledning kan medföra en ökad fuktbelastning på grundmur/sockel som i sin tur kan leda till fuktrelaterade skador.

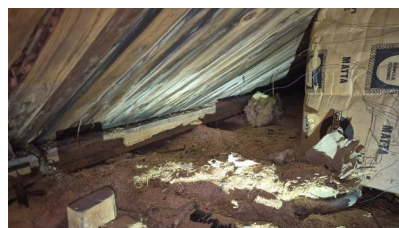
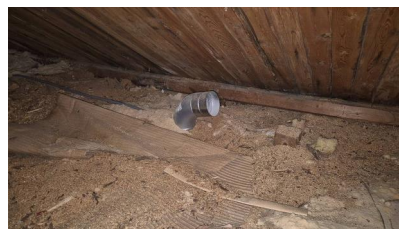
Vid kontroll av vinden har fuktvärden under kritisk fuktnivå för mikrobiell tillväxt uppmätts, dock finns mikrobiell påväxt på underlagstak.

Fuktkvoten i underlagstak/takbjälkar uppmättes till 10 %.

Den upptäckta mikrobiella påväxten på underlagstaket är ett tecken på att vinden har tillförts eller tillförs fukt inifrån bostaden. Observera att besiktning av bostadens ventilationssystem inte har ingått i uppdraget.

Ventilationsrör slutar på vinden.

För att komma tillrätta med detta kan fuktillförseln inifrån bostaden behöva minskas. Det kan göras genom att ventilationen i bostaden förbättras samt att eventuella otätheter i vindsbjälklaget (tak-/väggvinklar, taklucka med mera) tätas. Läs Anticimex faktablad om uppvärmda vindsutrymmen för tips och råd.

Frånluftsventilationen från duschrummet måste ledas ut genom gavelväggen eller taket. Kontakta fackman för åtgärd.

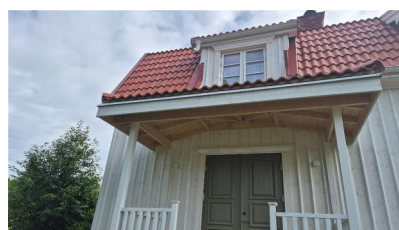
Hängränna och stuprör saknas.

När hängrännor och stuprör saknas utsätts farstukvisten för ökad fuktbelastning, vilket i sin tur kan leda till fuktskador i konstruktioner.

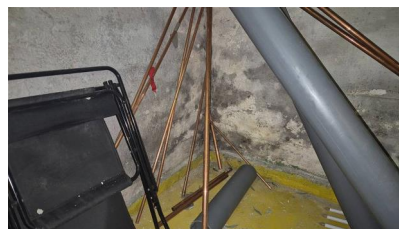
Puts- och färgsläpp finns på källarväggar.

Puts- och färg som släppt från underlaget invändigt på källarytterväggarna är ett tecken på att källarens utvändiga fuktskydd inte längre fungerar tillfredsställande.

För att åtgärda detta måste källarens utvändiga fuktskydd förbättras. Läs Anticimex faktablad om källare för tips och råd.

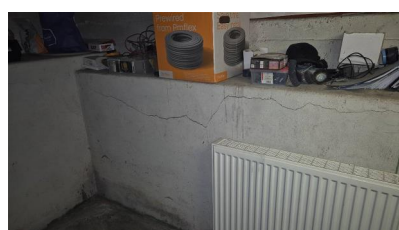
Spricka/or finns i vägg.

Dessa bedöms inte ha lett till bakomliggande skador.
