# Besiktningsprotokoll

Anticimex Försäkringsbesiktning i samarbete med Fastighetsbyrån

| Fastighetsadress:<br>Storängsvägen 3 | |

| Besiktningsdatum:<br>2026-06-23 | Protokollnummer:<br>69769260 |

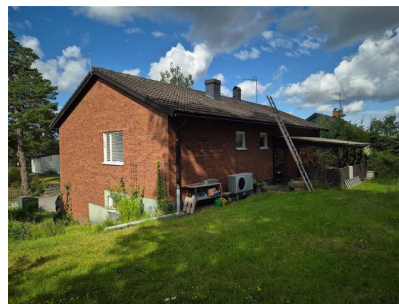
Marken lutar mot huset.

Detta innebär en ökad fuktbelastning mot grunden vilket i sin tur kan orsaka fuktskador i huset.

Området närmast huset rekommenderas att vara fritt från växtlighet.

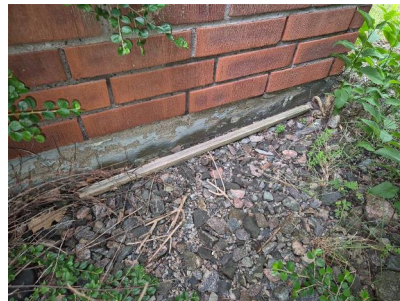
Åldersrelaterat puts och färgsläpp noteras lokalt.

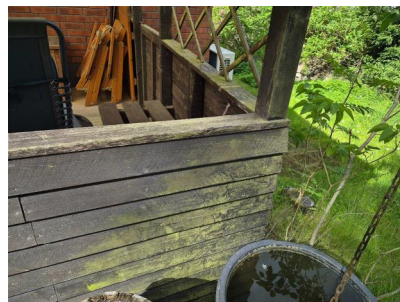
Träkonstruktioner på altanen är i behov av målning/underhåll.

Träkonstruktioner där målningsbehov finns riskerar att få fukt- och rötskador på grund av sämre vattenavvisande förmåga.

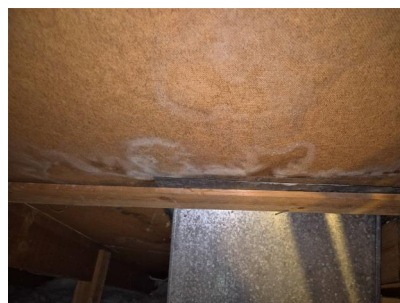
Underlagstaket består av träfiberskivor.

Eftersom underlagstaket består av träfiberskivor utan yttre täckning av papp under takbeklädningen, finns risk vid ogynnsam väderlek att regnvatten/snö tränger in i skivskarvar med läckage på vindsutrymmet som följd. Med tiden kan även träfiberskivorna drabbas av fuktskador.

Enstaka fuktfläckar noteras vid några genomföringar.  
Fuktindikering i dessa var utan anmärkning vid besiktningstillfället.

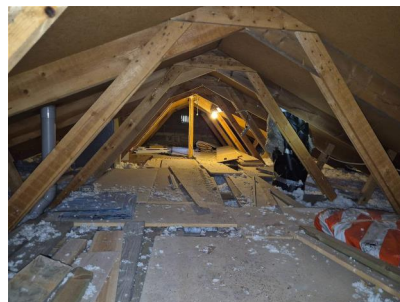
Vid kontroll av vinden uppmättes fuktvärden under kritisk fuktnivå för mikrobiell tillväxt.

Fuktkvoten i takbjälkar uppmättes till 8%.  
Risk för mikrobiell påväxt föreligger om fuktkvoten överstiger 17%.

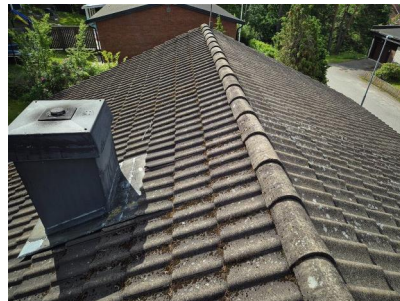
Yttertaket är äldre.

Takpannor och plåtdetaljer har enligt vår bedömning en begränsad livslängd. Eftersom husets taktäckning är äldre har det ett minskat motstånd mot vatteninträngning. Detta i sin tur kan leda till fuktskador på träläkt och vidare ner i underliggande konstruktioner.

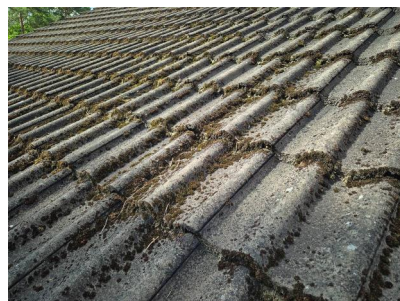
Mindre mosspåväxt finns på takpannor som vetter mot berget (nordost).

Mossa som växer på taket kan leda till att taktäckningen har ett minskat motstånd mot vatteninträngning.

För att öka avrinningen på taket rekommenderas att mossan tas bort.

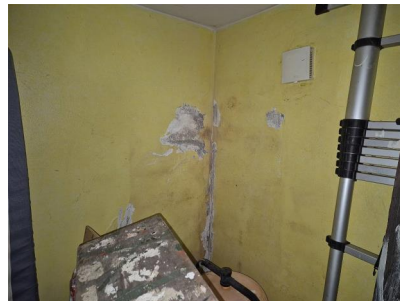
Utvändigt fuktskydd är äldre.

Eftersom souterrängplanet utvändiga fuktskydd (dagvattensystem, dräneringssystem samt källarytterväggarnas utvändiga fuktskydd) är äldre, så kan systemet ha nedsatt funktion. Detta ökar risken för invändiga fuktskador.

Färgsläpp noteras på vägg i förråd, se även punkt utvändigt gällande marklutning.

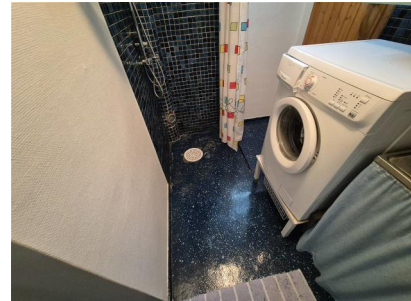
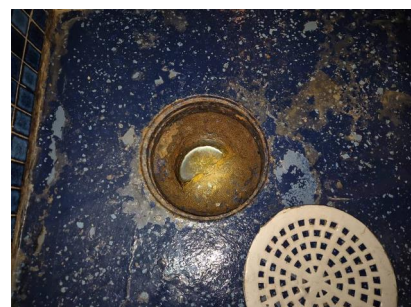
Våtutrymmet har äldre yt-/tätskikt.

Utrymmet är äldre och har passerat tiden för sin tekniska livslängd.

Övriga noteringar ur risksynpunkt;  
- Äldre rostiga gjutjärnsbrunnar.

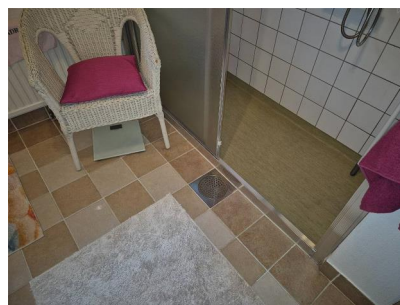
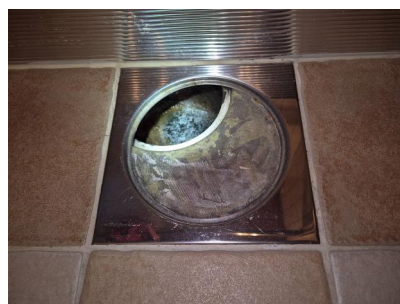
Våtutrymmet har delvis äldre yt-/tätskikt.

Eftersom funktionen, som innebär att ytskiktet/tätskiktet ska vara vattentätt, kan vara nedsatt finns en ökad risk att vatten tränger igenom ytskiktet/tätskiktet med vattenskador i omkringliggande konstruktioner som följd.

- Golvbrunn som är av gjutjärn är inte utbytt i samband med renovering.
- Klinkers lagd på befintlig golvmatta.
- Rörgenomföringar finns i golv.
- Brunnssil ej centrerad över golvbrunn.

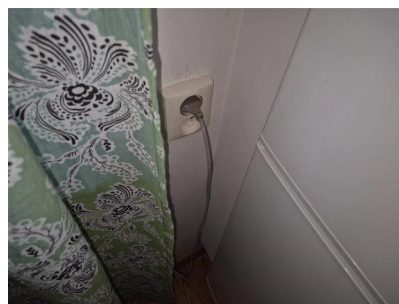
Fuktskydd saknas under kyl/frys.

Utan fuktskydd är det svårt att upptäcka läckage. Vatten kan då tränga in i omkringliggande konstruktioner och orsaka fuktskador.

Ett ogjordad uttag finns intill kyl/frys.

När man blandar jordade och ojordade eluttag i samma rum finns det en ökad risk för personsador.

För att upptäcka eventuella läckage, installera ett fuktskydd.

Kontakta en elektriker för kontroll och åtgärd.
