Ejdern 8

Bokliden 24

| Uppdragsnummer | S18250 |

## Bilaga 1 för kontroll av valda konstruktioner

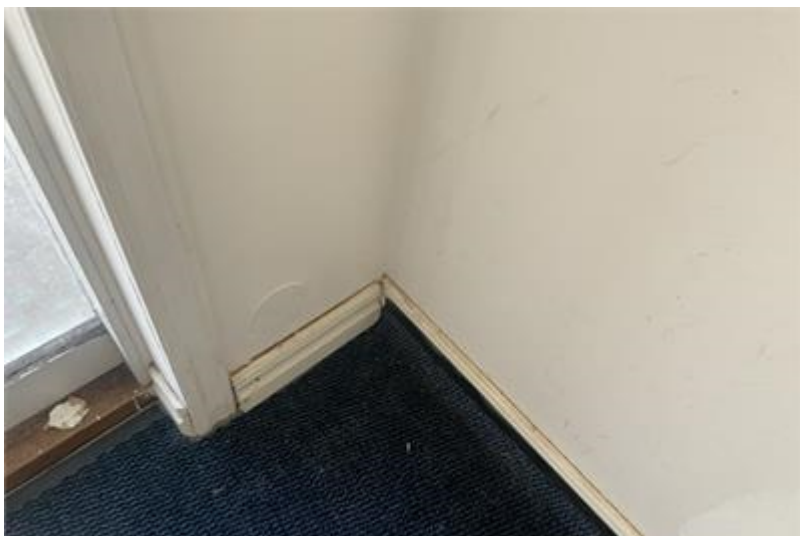
| Byggnadsdel | Yttervägg i hall |
| Konstruktionsdel | Träsyll |
| Konstruktionsuppbyggnad | Betong - Träsyll |

Fuktkvoten Träsyll uppmättes till 13% FK. Det kritiska gränsvärdet för mikrobiell tillväxt brukar anges till ca 17% fuktkvot (FK). Det förekommer en avvikande lukt i provhål. Det förekommer en syll av tryckimpregnerat virke förekommer i golvbjälklaget, tryckimpregnering kan i vissa fall medföra kraftiga egenemissioner och vara svårsanerat

Fuktkvoten är under gränsvärdet för mikrobiell påväxt. Syll av tryckimpregnerat virke förekommer i golvbjälklaget, tryckimpregnering kan i vissa fall medföra kraftiga egenemissioner och vara svårsanerat. Notera att stickprovsmässig undersökning är utförd samt att mätvärden normalt sett kan variera över årstiderna. För att säkert fastställa konstruktionens kondition och fuktstatus måste en mer omfattande undersökning utföras.
