# Besiktningsprotokoll

Anticimex Överlåtelsebesiktning av småhus - nivå 2

| Fastighetsadress:<br>Kolaränge 215 | |

| Besiktningsdatum:<br>2026-06-17 | Protokollnummer:<br>69762759 |

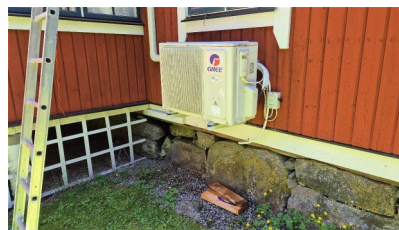
Kondensvatten från luftvärmepumpens utedel leds inte bort från husgrunden.

Detta medför ökad risk för att vatten tränger in i anslutande konstruktioner, vilket i sin tur kan leda till fuktrelaterade skador. Observera att besiktning av byggnadens värmesystem eller värmepumpen inte har ingått i uppdraget.

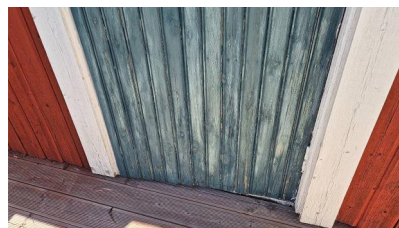
Dörr är i behov av målning/underhåll.

För att öka livslängden på dörr rekommenderas målning och underhåll.

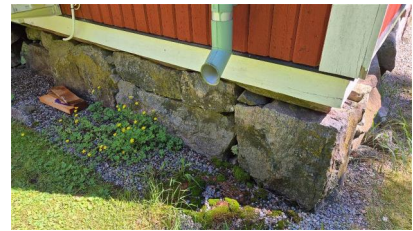
Stuprör är inte anslutet till markledning.

Stuprör som inte är anslutet till markledning kan medföra en ökad fuktbelastning på grundmur/sockel som i sin tur kan leda till fuktrelaterade skador.

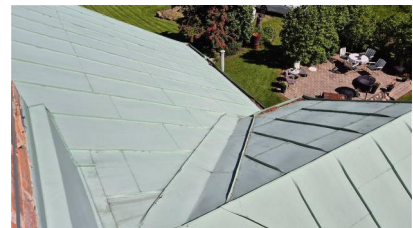
Inget att notera.

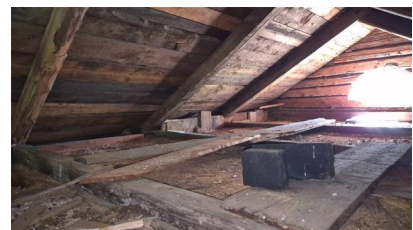
Vid kontroll av vinden uppmättes fuktvärden under kritisk fuktnivå för mikrobiell tillväxt och en normal lukt upplevdes. Fuktkvoten i underlagstak/takbjälkar uppmättes till 8 %.

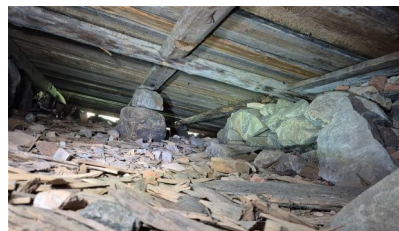
Vid kontroll av konstruktionen i krypgrund uppmättes normala fuktvärden för säsongen strax över kritisk fuktnivå för mikrobiell tillväxt och normal lukt upplevdes.

Golvbjälklaget ovan den uteluftsventilerade krypgrunden riskerar att drabbas av fuktskador på grund av naturlig fuktpåverkan. Detta kan i sin tur leda till mikrobiella skador (angrepp av mikroorganismer) som kan leda till att mikrobiell lukt sprids till boendemiljön. Fuktkvoten uppmättes till 19 %.

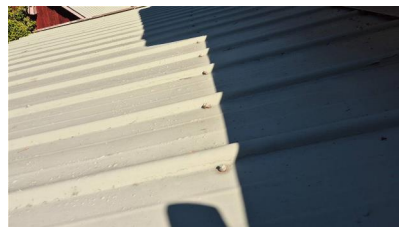
Skrubar tätar inte mot takplåten.

Då skruvarna inte tätar mot taktäckningen kan det leda till att regn- eller smältvatten tränger ner i underliggande takkonstruktion och orsakar fuktrelaterade skador, vilket kan medföra mikrobiella skador.

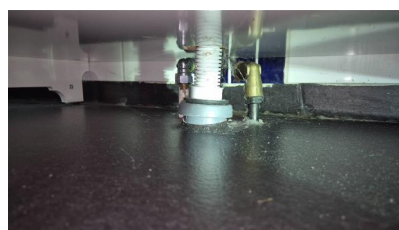
Rör genomföring finns i golv.

Rör genomföringar i golvet medför en ökad risk för att vatten tränger ner i omkringliggande konstruktioner och orsakar fuktskador.

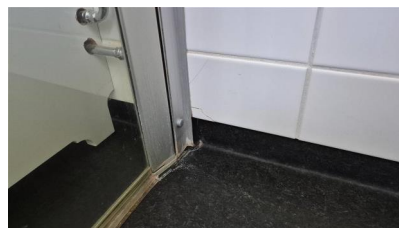
Sprickor i kaklet.

Detta bedöms inte ha lett till några följdsador.

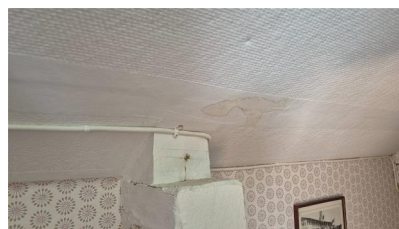
Taket har fuktfläckar.

Dessa bedöms inte ha lett till några följdskador
