Järgarvet 2:6

Bergsgården 254

| Uppdragsnummer | WA8510 |
| Besiktningsdatum | 2025-10-24 |

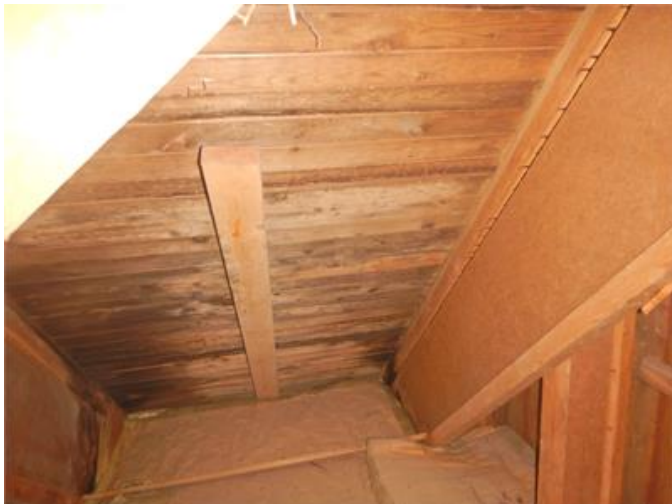
| Besiktningsresultat | | | | | |
|---|---|---|---|---|---|
| Vind högre del | | X | | | -Mikrobiell påväxt förekommer på underlagstakets undersida, se kommentar/riskanalys.<br>-Snedsträvor till takstol bristfällig bedöms ha infästning, se bild. |

Mikrobiell påväxt på yttertaketets insida högre husdel

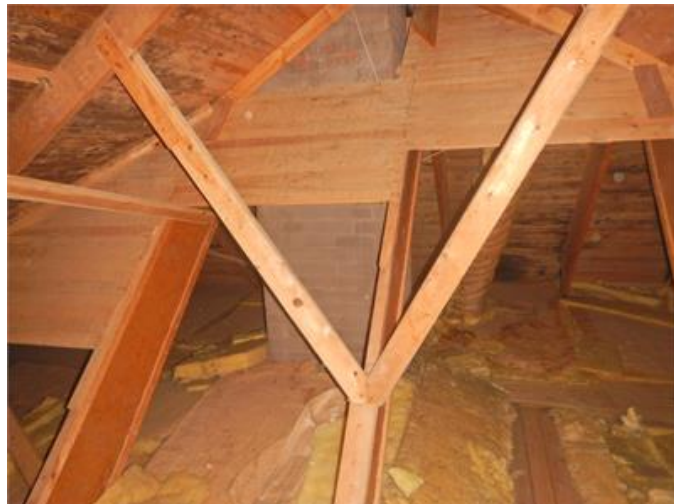
Snedsträvor till takstol klen förankrade

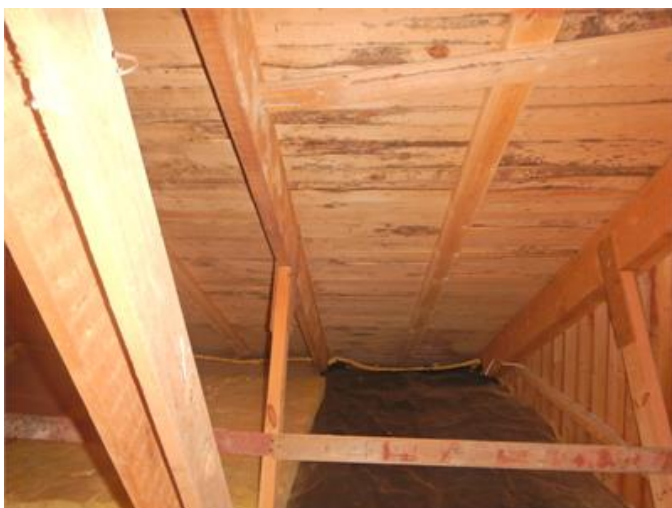
| Besiktningsresultat | | | | | |
|---|---|---|---|---|---|
| Vind över lägre husdel | | X | | | Mikrobiell påväxt förekommer i begränsad omfattning, vilket bör kontrolleras regelbundet så att skadorna inte förvärras. |

Mikrobiell påväxt på yttertaketets insida över tvättstuga

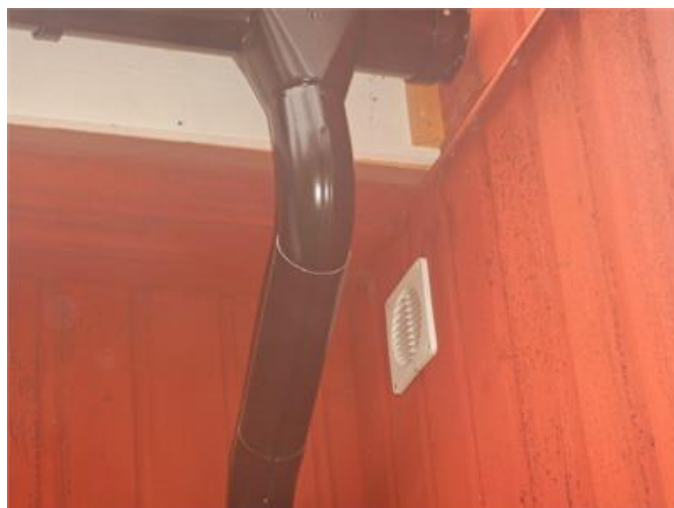
| Besiktningresultat | | | | | |
|---|---|---|---|---|---|
| Fasad | | X | | | -Färgsläpp och underhållsbehov.<br>-Ventil från dusch/wc mynnar under takfot vilket kan orsaka kondensbildning. |

Ventil från dusch/wc
