Besiktningssprotokoll

Anticimex Försäkringsbesiktning i samarbete med Fastighetsbyrån

Fastighetsbeteckning: Onsala-Hagen 3:63	
Fastighetsadress: Lisas väg 2	
Postnummer: 43930	Ort: Onsala

Besiktningdatum: 2026-06-18	Protokollnummer: 69745943
Temperatur: 12 °C	Väderlek: Molnigt
Tekniker: Magnus Uhlegård	
E-post: magnus.uhlegard@Anticimex.se	
Kontor: Göteborg	
Närvarande: Fastighetsägarna.

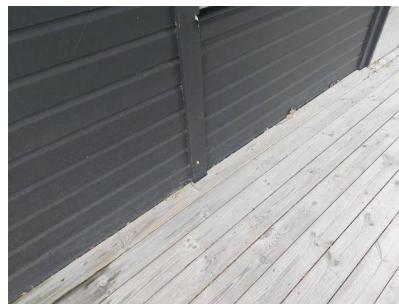
Fasadpanel är lokalt avslutad under/ bakom tralldäck. Vilket bl.a. försvårar framtida underhåll samt ökar risk för fuktuppsug i ändträ. Vid målning bör närmsta trallbräda demonteras för att även kunna måla ändträ på panelen.

Fasadpanelen börjar lokalt bli i behov av målning/underhåll. Fasadbeklädnad och träkonstruktioner där målningsbehov finns riskerar att få fukt- och rötskador på grund av sämre vattenavvisande förmåga. För att öka livslängden på fasadbeklädnaden rekommenderas målning och underhåll.

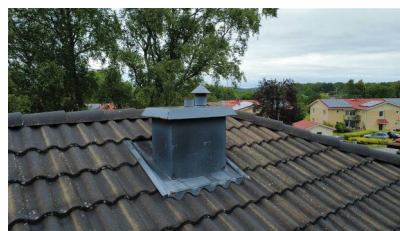
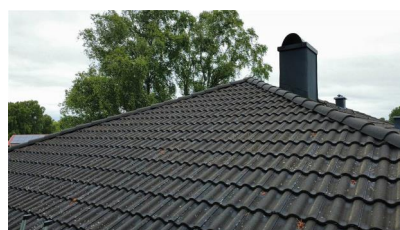
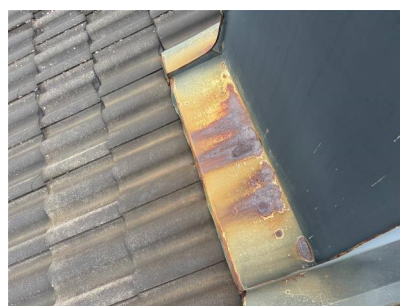
Äldre plåtdetaljer (huvar) på yttertaket är inte utbytta i samband med takrenoveringen.

Detta kan leda till fuktskador i bakomliggande konstruktioner. Kontakta en plåtslagare för kontroll och åtgärd.

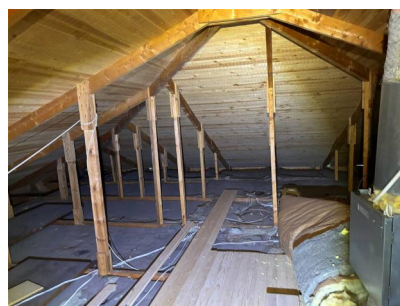
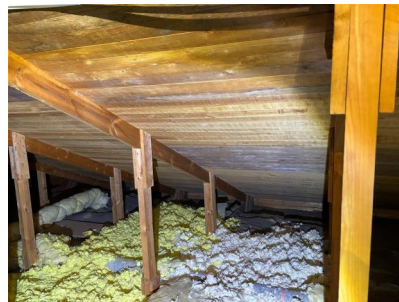
Mindre mikrobiell påväxt finns på underlagstaket.

Detta kan vara ett tecken på att vinden tillförs fukt inifrån bostaden. Observera att besiktning av bostadens ventilationssystem inte har ingått i uppdraget.

För att komma tillrätta med detta har fuktillförseln inifrån bostaden minskats genom att fastighetsägaren har installerat mekanisk ventilation. Läs Anticimex faktablad om ouppvärmda vindsutrymmen för tips och råd.

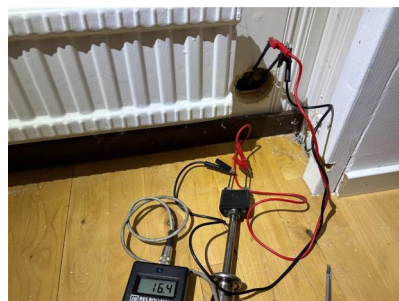
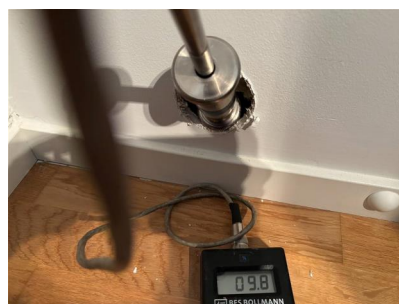
Vid kontroll av konstruktion uppmättes fuktvärden under kritisk nivå för mikrobiell tillväxt och normal lukt upplevdes.

Provhål 1 togs i vardagsrummet yttervägg, bakom ett elementskydd. Fuktkvoten uppmättes till 16,4% i ytterväggssylen och normal lukt upplevdes i konstruktionen.

Provhål 2 togs i sovrum 1 mellanvägg. Fuktkvoten uppmättes till 9,8% i sylen och normal lukt upplevdes i konstruktionen.

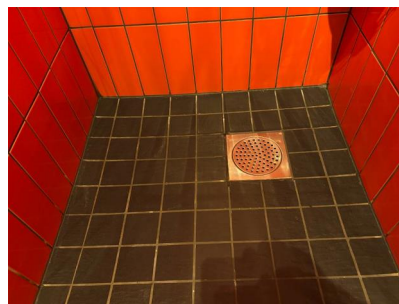
Golvvbrunnens sil är fogad med silikon. Om silikonet bottenar eller ligger emot tätskiktet finns risk att vattenavrinningen försämras, vilket kan leda till att vatten blir stående på golvet. Detta kan i sin tur öka belastningen på tätskiktet och medföra risk för fuktinträngning och skador i bakomliggande konstruktioner.

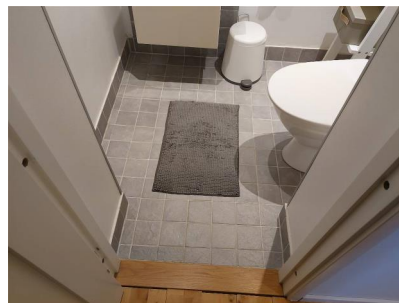
Tröskeln är för låg.

En felmonterad tröskel eller avsaknaden av en tröskel medför risk att vatten tränger in i angränsande konstruktioner och rum vilket i sin tur kan leda till fuktrelaterade skador.

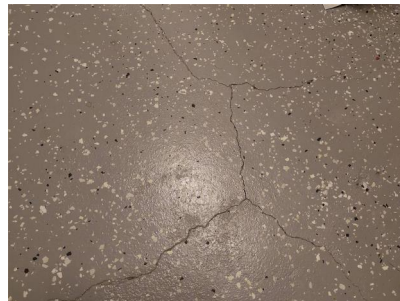
Mindre sprickor finns i golv/ finsatsen.

Detta kommer inte leda till några följdskador.
