Besiktningssprotokoll

Anticimex Försäkringsbesiktning i samarbete med Fastighetsbyrån

Fastighetsbeteckning: Gullbrandstorp 1:351	
Fastighetsadress: Videgatan 2	
Postnummer: 30564	Ort: Gullbrandstorp

Försäkringsbesiktning

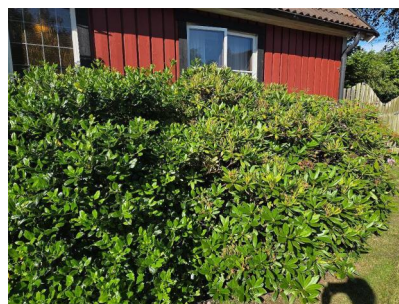
Växter finns i anslutning till byggnaden.

När det finns rabatter och växter nära byggnaden finns risk att fukt stannar kvar i väggarna. Detta kan i sin tur orsaka invändiga fuktskador. Växternas rötter kan också skada grundmuren och sätta dräneringsledningen ur funktion.

Området närmast huset rekommenderas att vara fritt från växtlighet.

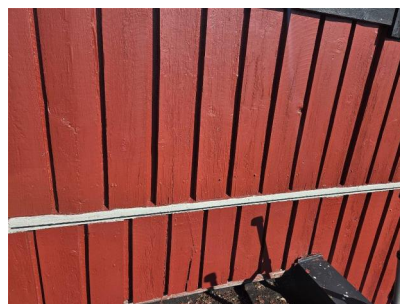
Sprickor finns i träfasaden.

Dessa bedöms inte ha lett till bakomliggande skador.

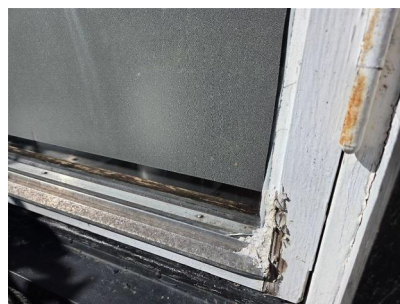
Fönster är i behov av målning/underhåll.

Fönsterbågar och fönsterkarmar där målningsbehov finns riskerar att få fukt- och rötskador på grund av sämre vattenavvisande förmåga.

För att öka livslängden på fönster rekommenderas målning och underhåll.

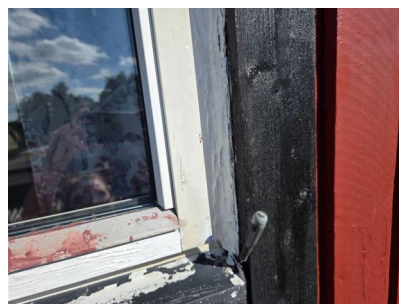
Fönsterbleck är otäta vid infästningar och otätheter finns mellan smygbräda och fönster på övre plan åt nordväst.

Eftersom fönsterblecken är otäta finns risk att vatten rinner in i väggen vilket i sin tur kan leda till fuktskador i väggkonstruktionen.

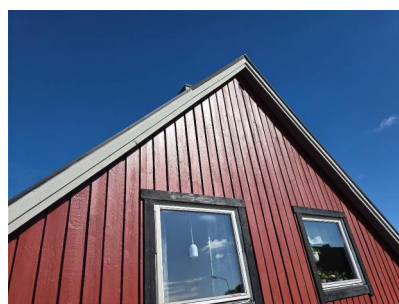
Överbleck saknas ovan fönster.

Avsaknad av bleck ovanför fönster medför en ökad risk för att vatten kan rinna in och orsaka fuktrelaterade skador i omkringliggande konstruktioner.

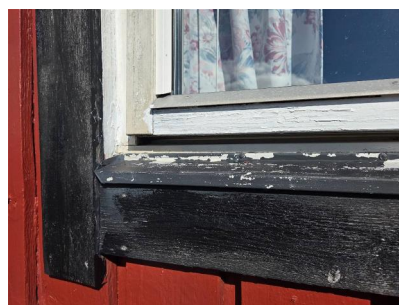
Fönster har färgsläpp och torrsprickor.

Fönsterbågar och fönsterkarmar där målningsbehov finns riskerar att få fukt- och rötskador på grund av sämre vattenavvisande förmåga.

För att öka livslängden på fönster rekommenderas målning och underhåll.

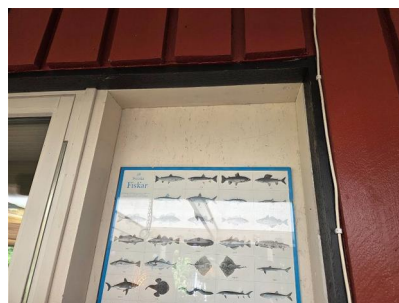
Ett fönster mot uterummet har satts igen med en träfiberskiva. Väggen är inte isolerad här.

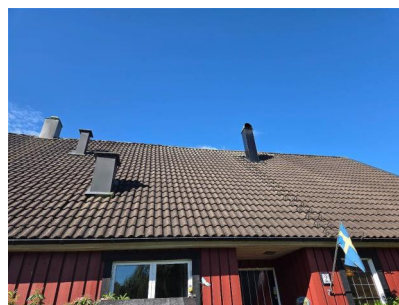
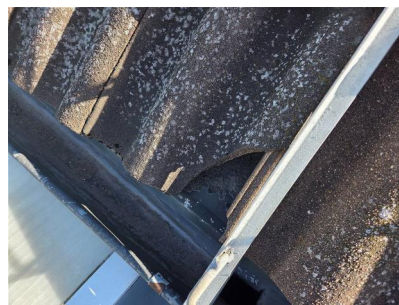
Yttertaket är äldre.
En sprucken panna finns åt söder.

Takpannor, plåtdetaljer och underlagspapp har enligt vår bedömning en begränsad livslängd. Eftersom husets taktäckning är äldre har det ett minskat motstånd mot vatteninträngning. Detta i sin tur kan leda till fuktskador på träläkt och vidare ner i underliggande konstruktioner.

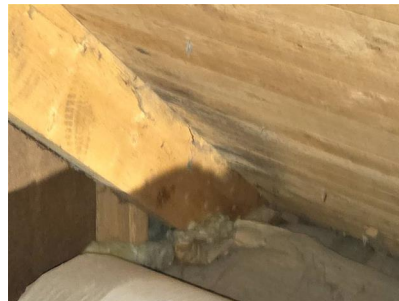
Missfärgningar/mikrobiell påväxt finns i underlagstaket nära takfoten vid gavlarna.

Trots att fuktmätningen gav fuktvärden under kritisk fuktnivå finns mikrobiell påväxt på underlagstaket. Detta kan vara ett tecken på att vinden tillförs fukt inifrån bostaden och/eller uteluften.

Vi rekommenderar en fördjupad undersökning för att bedöma orsak och omfattning.

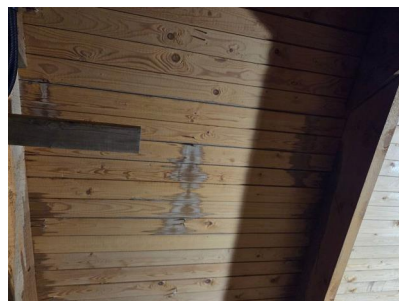
Missfärgningar finns på flera ställen åt söder där solcellerna monterats.

Inga förhöjda fuktindikationer påvisades.

Vi rekommenderar en fördjupad undersökning för att bedöma orsak och omfattning.

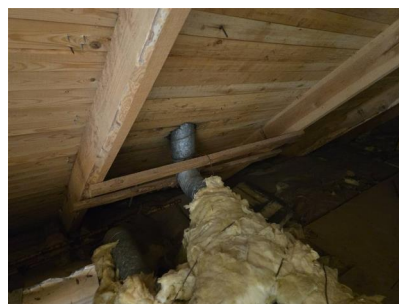
Oisolerat rör finns på vinden.

Ventilationsrör på vinden ska vara isolerade då det annars kan uppstå kondens.

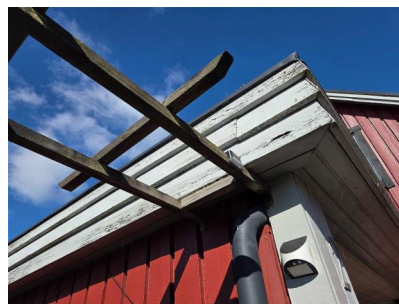
Sargen åt sydost behöver underhåll.

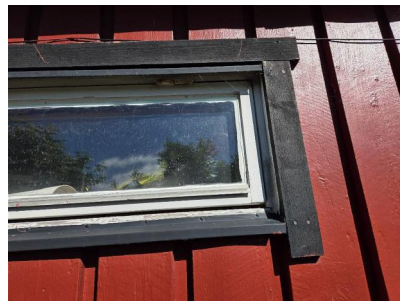
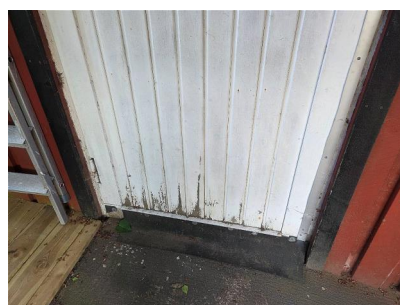
Färgsläpp finns från dörr och fönster.

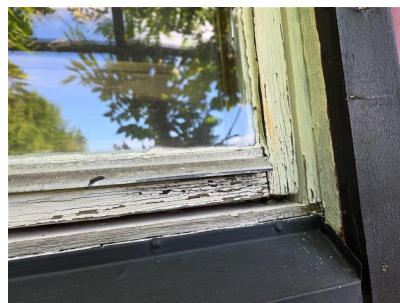
Rötskadad fönsterkarm förekommer.

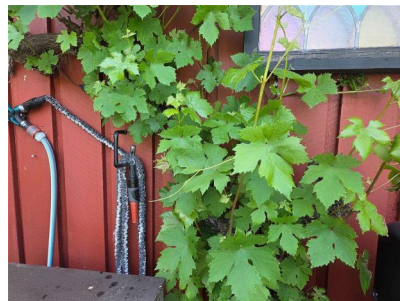
Växter finns i anslutning till byggnaden.

När det finns rabatter och växter nära byggnaden finns risk att fukt stannar kvar i väggarna. Detta kan i sin tur orsaka invändiga fuktskador. Växternas rötter kan också skada grundmuren och sätta dräneringsledningen ur funktion.

Området närmast huset rekommenderas att vara fritt från växtlighet.

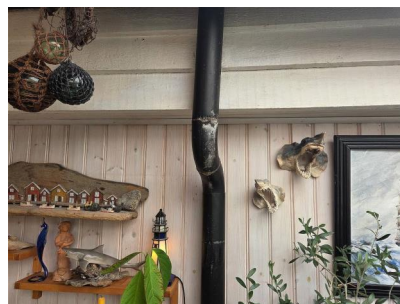
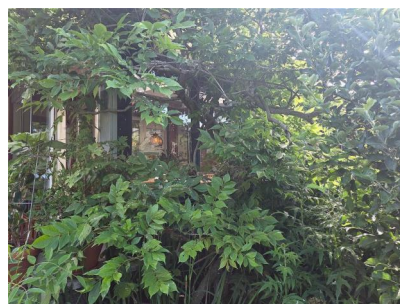
Inbyggda hängrännor och stuprör.

Eftersom vatten från taket avleds med inbyggda hängrännor/invändiga stuprör finns en ökad risk för fuktskador i omkringliggande konstruktioner. Vanliga orsaker till fuktskador är läckage i skarvar på hängrännor och stuprör eller igensatta takbrunnar.

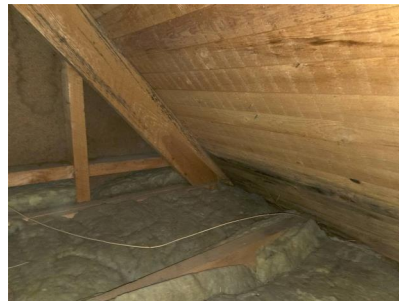
Mikrobiell påväxt finns nära takfoten åt norr.

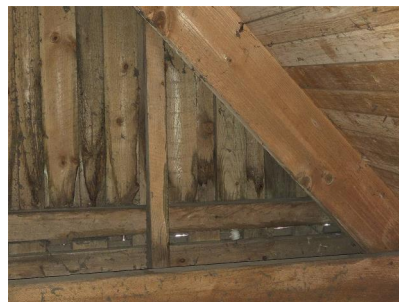
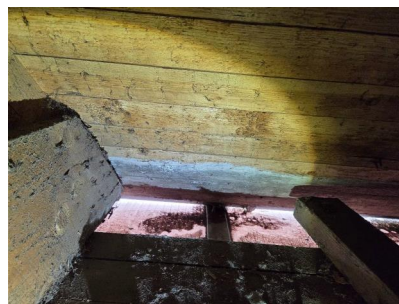
Missfärgningar/mikrobiell påväxt finns på gaveln år sydost samt i underlagstaket nära takfoten ovanför uterummet.

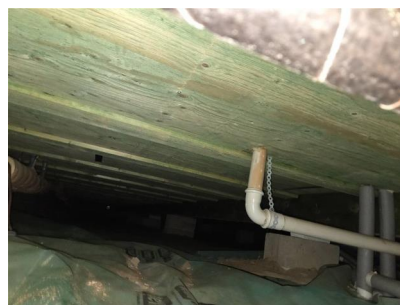
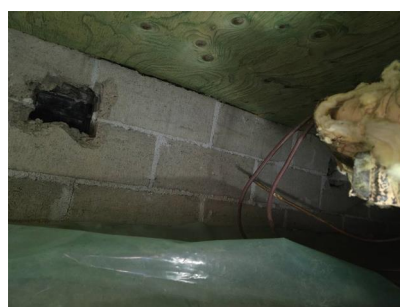
Fuktkvoten uppmättes stickprovsvís i bärlinor till mellan 18-20 %. Högst värde i mitten på grunden.

Mikrobiell påväxt finns lokalt i blindbotten.

Det finns risk för mikrobiell tillväxt om den relativa fuktigheten i luften är över 75 %, vilket i gran- och furuvirke motsvarar en fuktkvot på cirka 17 %.

De höga fuktvärdena och den mikrobiella påväxten innebär att grundens klimat under delar av året är för fuktigt. Detta kan i förlängningen leda till rötskador i konstruktionen. För att undvika detta så måste krypgrundens klimat bli torrare.

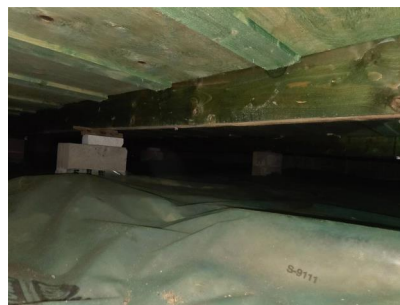
Träskyddsbehandlat virke finns i krypgrunden.

Vissa typer av träskyddsbehandlat virke riskerar om det utsätts för fukt avge en kemisk lukt, lukten kan även spridas till boendemiljön.

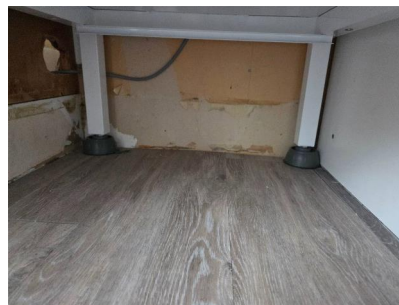
Ingen golvbrunn.
Inget uppvik av tätskikt på väggar.

Eftersom funktionen, som innebär att ytskiktet/tätskiktet ska vara vattentätt, kan vara nedsatt finns en ökad risk att vatten tränger igenom ytskiktet/tätskiktet med vattenskador i omkringliggande konstruktioner som följd.

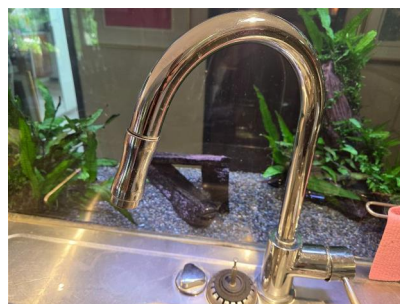
⚠ Köksblandaren saknar vridstopp.
(utloppspipen går att vrida ut över bänkskivan).

Detta kan leda till att vatten rinner ut till omkringliggande konstruktioner med fuktskador som följd.

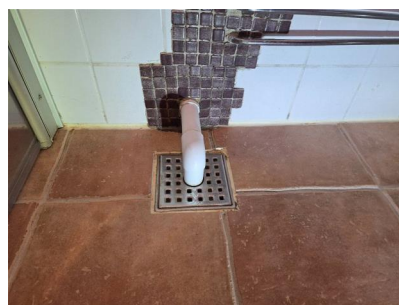
- ⚠ -Rör genomföring finns i vägg.

Vid plats för bad eller dusch får inga rör genomföringar finnas i vägg förutom till dusch- och badkarsblandare om det ska följa branschreglerna. Rör genomföringar i väggen medför en ökad risk för att vatten tränger ner i omkringliggande konstruktioner och orsakar fuktskador.

Rör genomföringen är upptaget som ett avsteg från branschreglerna i aktuellt kvalitetsdokument från entreprenör. Ett avsteg från branschreglerna kan innebära att du får en nedsatt eller, i värsta fall, helt utebliven skadeersättning från ditt försäkringsbolag (villahem) om en skada uppstår orsakad av avsteget.

-Golvbrunnen är placerad för nära väggen.

Det finns risk att tätskiktet inte har kunnat anslutas på rätt sätt, vilket kan leda till fuktskador.

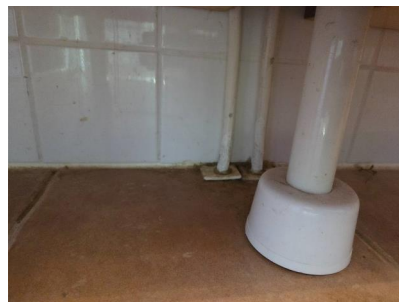
Golfallet mot golvbrunnen är bristfälligt och rörgenomföringar finns i golvet.

Bristerna i våtutrymmet medför en ökad risk att vatten tränger igenom yt- och tätskiktet med vattenskador i omkringliggande konstruktioner som följd. Detta kan i sin tur leda till mikrobiella skador.

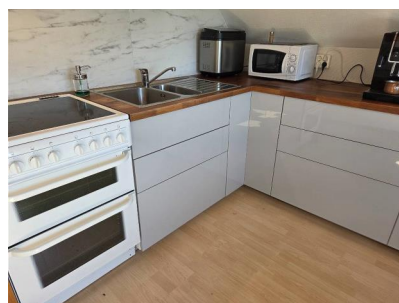
Köksblandaren saknar vridstopp.
(utloppspipen går att vrida ut över bänkskivan).

Detta kan leda till att vatten rinner ut till omkringliggande konstruktioner med fuktskador som följd.
