# Besiktningssprotokoll

Anticimex Försäkringsbesiktning i samarbete med Fastighetsbyrån

Fastighetsbeteckning: Byttorpsgårde 6	
Fastighetsadress: Enandersgatan 6	
Postnummer: 504 66	Ort: Borås

Besiktningdatum: 2026-06-24	Protokollnummer: 69769542
Temperatur: 16 °C	Väderlek: Halvklart
Tekniker: Linus Elfström	
E-post: linus.elfstrom@anticimex.se	
Kontor: Borås	
Närvarande: Fastighetsägare Emil Johansson - Anticimex

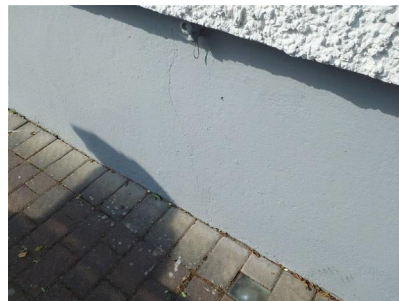
Sprickor förekommer lokalt i sockel.

Dessa bedöms inte ha lett till bakomliggande skador.

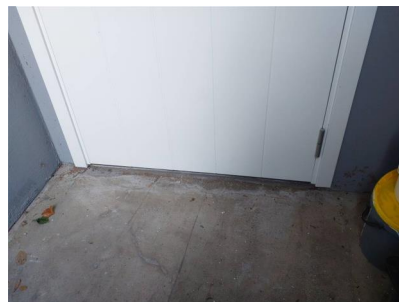
Tröskelbleck saknas under källardörren.

Sett till placering och ovanliggande tak bedöms risken för eventuellt fuktuppsug som ringa men man kan fördel se över att montera ett tröskelbleck.

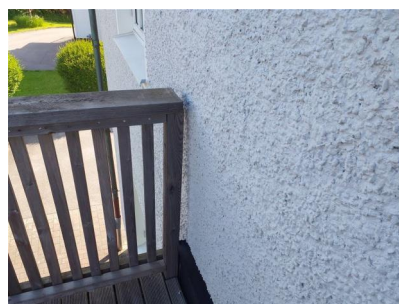
Gavelsidorna på balkongräcket är inte infästa i fasaden och mindre svikt upplevdes.

Rekommenderas att man kontaktar entreprenör för åtgärd.

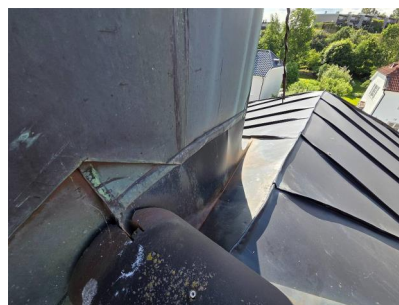
På yttertaket noterades bl.a att nocktätning finns ej monterad, ströläkt är underdimensionerad sett till dagens byggnormer samt att skorstensplåt ej är utbytt i samband med takrenovering.

Dessa brister kan leda till en ökad fuktbelastning på underliggande konstruktioner.

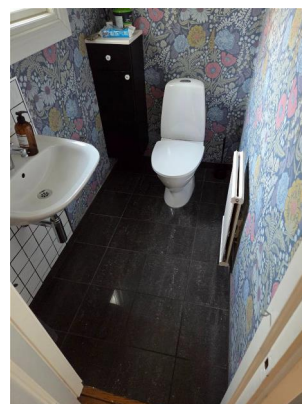
Golvet i utrymmet är inte fuktsäkrat mot väggar och tröskel.

Avsaknaden tätskikt på golvet ökar risken att vatten tränger in i angränsande konstruktioner och rum vilket i sin tur kan leda till fuktrelaterade skador.

Vidare har klinker har släppt från underlaget ("Bom(hålrums)ljud").

Felet som uppstått är att vidhäftningen mellan klinker och underlag har upphört. Sk "bom/ bomljud".

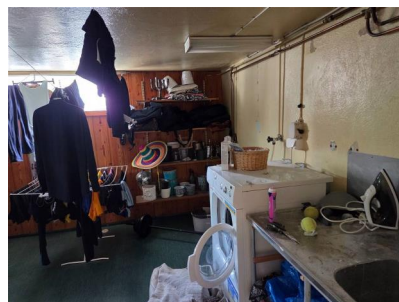
Utrymmet är äldre och har passerat tiden för sin tekniska livslängd samt att det förekommer påreglade isolerade väggkonstruktion en äldre rostig gjutjärnsbrunn samt att plastmatta ligger limmad mot grundläggningen. Notera att provhål och fuktmätning ej har utförts i riskkonstruktion p.g.a utrymmets nuvarande användning.

I utrymmet noterades även mindre lokala puts/färgsläpp på innerväggar.

Kontakta en behörig våtrumsentreprenör för en renovering. I samband med renoveringen bör organiskt material tas och täta material tas bort och ersättas med material anpassade för en källarmiljö.

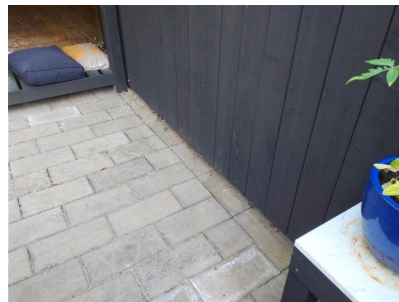
Avståndet mellan fasadbeklädnaden och marken är inte tillräckligt.

Eftersom fasadbeklädnaden avslutas för nära mark finns risk för att fukt från marken suggs upp i fasadpanelens nederkant. Detta kan orsaka fuktrelaterade skador i fasadbeklädnaden och bakomliggande konstruktioner.

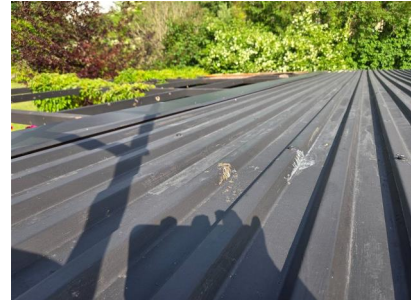
Yttertaket är äldre.

Plåtdetaljer och underlagspapp har enligt vår bedömning en begränsad livslängd. Eftersom husets taktäckning är äldre har det ett minskat motstånd mot vatteninträning. Detta i sin tur kan leda till fuktskador på träläkt och vidare ner i underliggande konstruktioner.
