# Besiktningsprotokoll

Anticimex Försäkringsbesiktning i samarbete med Fastighetsbyrån

| Fastighetsbeteckning:<br>Anneröd 1:20 | |

| Besiktningsdatum:<br>2026-06-25 | Protokollnummer:<br>69763020 |

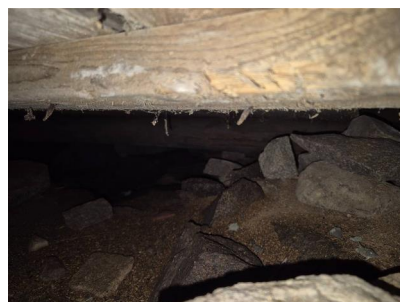
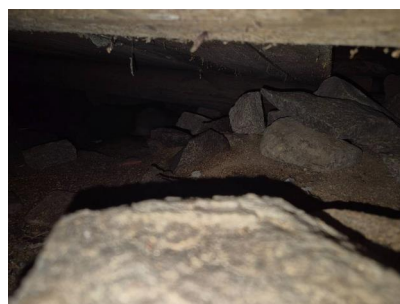
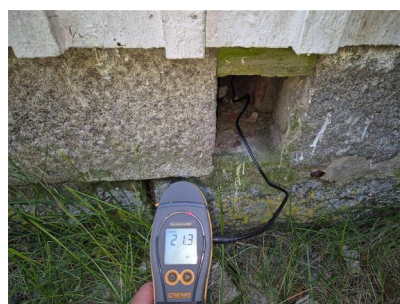
#### Utvändigt / Torpargrund

Grunden har inte kunnat besiktigas eftersom den inte är krypbar. Via utvändig kattglugg har okulär kontroll via kamera, samt fuktkvotmätning i närliggande bärlina utförts. Vid kontroll noterades viss mikrobiell lukt och träspån noterades på marken.

Torpargrunder med bjälklag av organiskt material har ofta fuktskador på grund av naturlig fuktpåverkan. Detta kan resultera i mikrobiella skador (angrepp av mikroorganismer) och, i värsta fall, rötskador. Mikrobiell lukt kan då spridas till boendemiljön.

Fuktkvoten uppmättes till 21 %.

Risk för mikrobiell tillväxt föreligger om fuktkvoten överstiger 17 %.

Vi rekommenderar en fördjupad undersökning för att ta reda på om skador finns och bedöma orsak och omfattning.

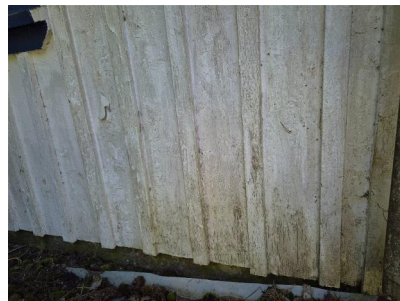
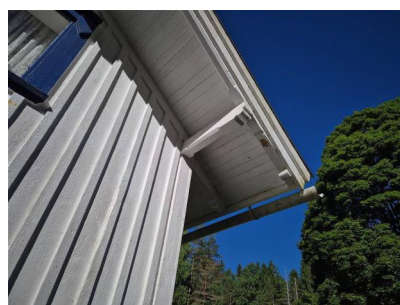
### Utvändigt / Fasad

- Fasadbeklädnaden och andra utvändiga trädetaljer har färgsläpp och torrsprickor.

Fasadbeklädnad och träkonstruktioner där målningsbehov finns riskerar att få fukt- och rötskador på grund av sämre vattenavvisande förmåga.

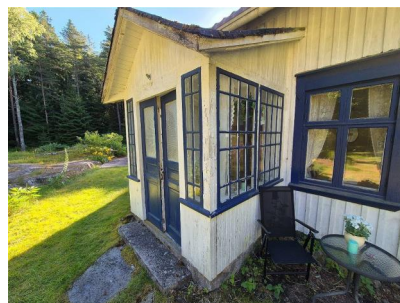
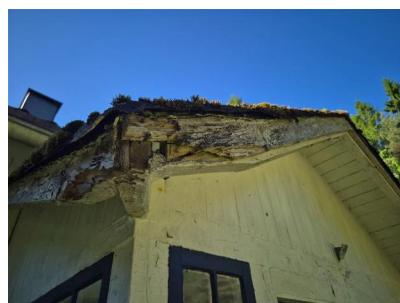
### Utvändigt / Farstuvist

- Farstu med renoveringsbehov.

Färgsläpp förekommer på panelen. Fönster och dörr uppvisar färgsläpp och torrsprickor och är i behov av renovering. Rötskador förekommer i takkonstruktionen.

Vi rekommenderar en fördjupad undersökning för att fastställa skadornas omfattning samt behov av lämpliga åtgärder.

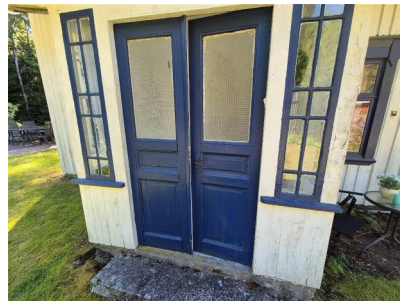
### Utvändigt / Dörrar

- Dörr har färgsläpp och torrsprickor.

Dörrar där målningsbehov finns riskerar att få fukt- och rötskador på grund av sämre vattenavvisande förmåga.

För att öka livslängden på dörr rekommenderas målning och underhåll.

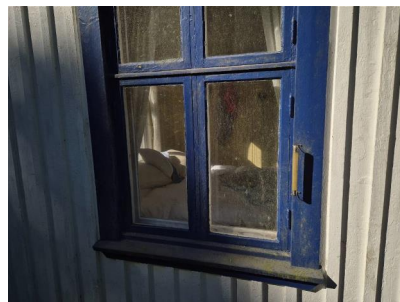
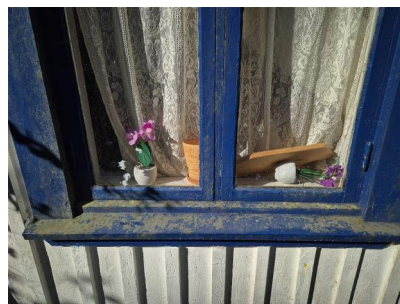
### Utvändigt / Fönster

- Fönstren är målade och vid okulär kontroll bedöms de vara behandlade med flera lager och olika typer av färg. Vissa fönster har sprickor i fönsterglas.

Karmar och bågar bedöms generellt vara i normalt bruksskick. Det föreligger dock en risk för att täta färgskikt har applicerats ovanpå äldre färgtyper, vilket kan medföra bristande vidhäftning, färgsläpp samt ökad risk för fuktpåverkan i underliggande träkonstruktion.

För att säkerställa fönstrens långsiktiga beständighet rekommenderas att fönstren renoveras genom skrapning till rent trä, omkittning samt målning med ändamålsenlig färg. Trasiga fönsterrutor byts ut.

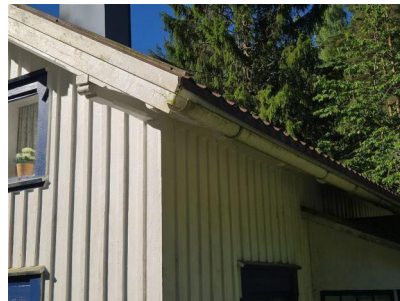
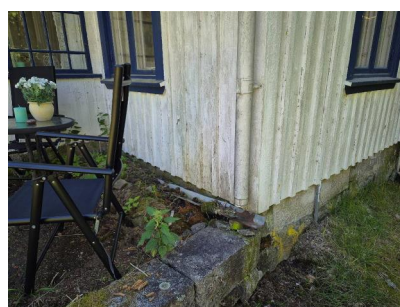
### Utvändigt / Hängrännor / Stuprör

- Rännavel saknas på hängränna.
- Stuprör avslutas nära husliv.

Ovan nämnda brister kan medföra en ökad fuktbelastning på grundmur/sockel med fuktrelaterade skador som följd.

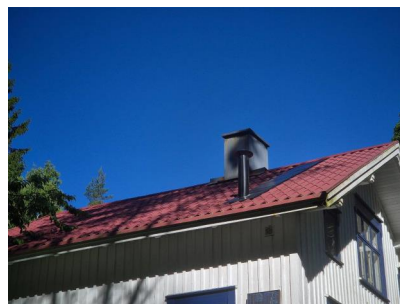
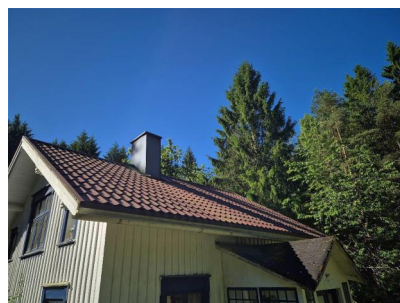
### Utvändigt / Tak

Då godkänt glidskydd och takstege saknades vid besiktningsstillfället har taket endast kunnat kontrolleras från marknivå.

Vid okulär kontroll noterades ytrost på plåtbreslag i anslutning till skorstenen. Vidare noterades att gavelbreslagen är relativt korta och inte når ned till första vågdalen i takplåten.

Utförandet kan medföra en ökad risk för att regn- och smältvatten leds bakom eller förbi breslagen med fuktpåverkan på intilliggande byggnadsdelar som följd.

Rekommendation lämnas om fortsatt kontroll och åtgärd vid behov.

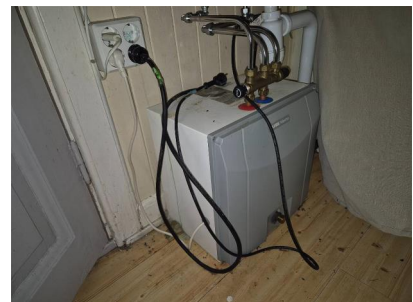
### Entréplan / Kök

- Varmvattenberedaren är olämpligt placerad.

När varmvattenberedaren finns i ett utrymme utan tätskikt ökar risken för fuktrelaterade skador i omkringliggande konstruktioner vid ett läckage.

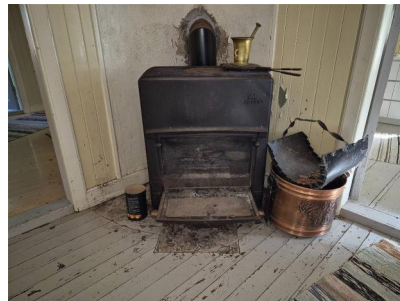
### Entréplan / Sovrum 1

- Gnistskydd saknas framför kamin.

Av brandsäkerhetsskäl rekommenderas att ett godkänt gnistskydd installeras.

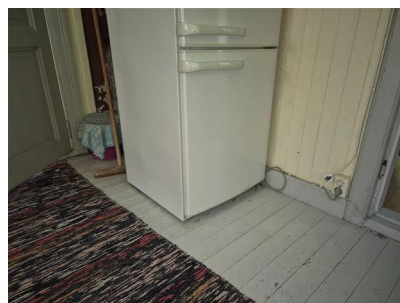
### Entréplan / Trapphall

- Kylskåp saknar läckageskydd (uppsamlingskär!/fuktskydd).

För att minska risken för dolda fukt- och vattenskador rekommenderas att läckageskydd installeras.

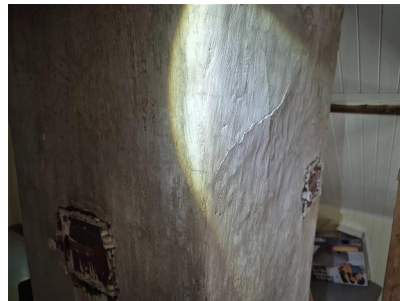
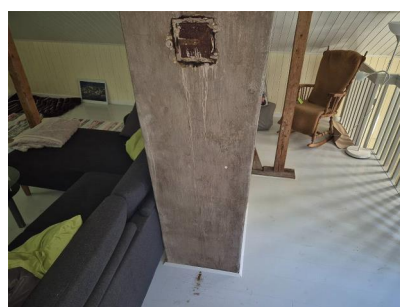
### Övre plan / Vardagsrum

- Sprickbildning förekommer i murstockens puts.
- Rinnmärken från sotningslucka samt mindre missfärgningar på golv noterades.

Rekommenderar vidare kontroll av skorstensfejarmästare.

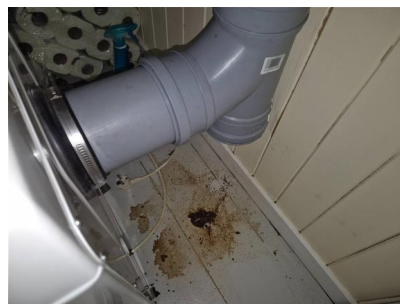
### Övre plan / Toalett

- Missfärgningar noterades på golvet bakom förbränningstoaletten i anslutning till avgasröret.

Orsaken har inte kunnat fastställas vid okulär besiktning. Förhållandet kan vara relaterat till kondens, sotutfällning eller tidigare spill från installationen.

Rekommenderas att installationen kontrolleras och att golvytan rengörs för att möjliggöra fortsatt uppföljning.
