Bredgården 1:11

Sjövägen 5

| Uppdragsnummer | O32792 |
| Besiktningsdatum | 2026-06-25 |

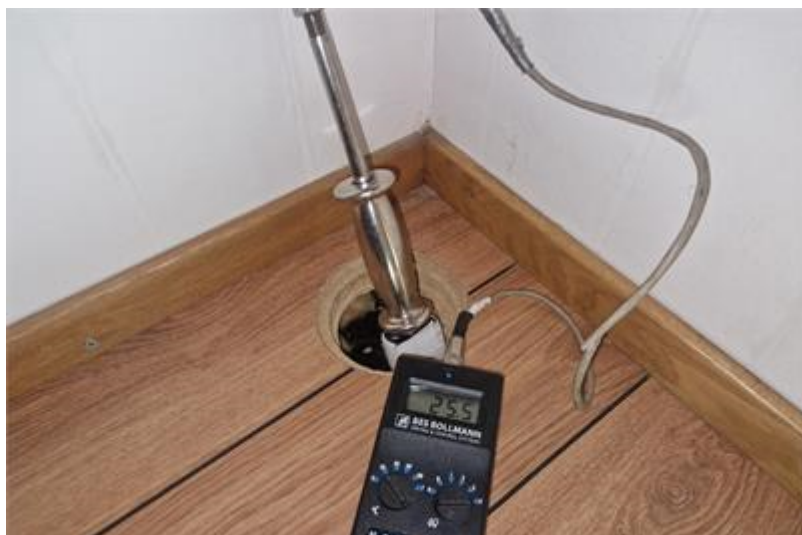
Kontroll av konstruktion gjordes via stickprovsmässiga fuktkvotsmätningar i allrummets vägg och golv

Fuktvärden över gränsvärdet för mikrobiell tillväxt uppmättes och avvikande lukter upplevdes

Fuktkvoten uppmättes till ca 22% i väggregel och till ca 25,5% i golvregel

Risk för mikrobiell tillväxt föreligger vid en fuktkvot på 17%

Rötskyddsbehandlat virke förekommer i konstruktionen

En vidare undersökning rekommenderas för att bedöma orsaken till och omfattningen av uppmätta fuktkvotsvärden samt avvikande lukt. Gäller hela källarplan
